생태하천 복원 후 모니터링과 적응관리

- 안양시 학의천을 중심으로 -

Follow-up Monitoring & Adaptive Management after Ecological Restoration for the Stream

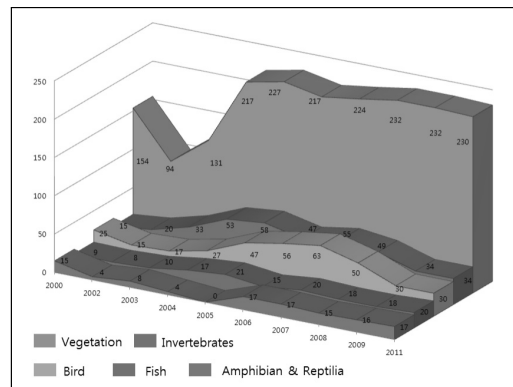
Figure 4. Annual change in number of species by Restoration implementation. Data modified from Lee(2011)and Anyang city(2013).

자연도평가 수치에서 볼 수 있듯이 정비 전후에 경관의 극명한 변화뿐만 아니라, 경관 변화에 따른 양호한 서식처의 증가로 어류나 조류의 종수도 증가하였다. Lee(2011)와 Anyang city (2009, 2013)에 따르면, 저수호안과 고수부지의 정수식물 식재로 인해, 식생은 자연형 하천 공사가 완료된 직후인 2002년 94종에서 2011년 230여종으로 급격하게 증가하였다 (Figure 4). 저수호안 공법의 적용과 미지형 형성으로 갯벌들 군락의 활착이 매우 양호하여 물총새(*Alcedo atthis bengalensis*), 해오라기(*Nycticorax nycticorax*) 등 조류의 서식환경기반이 형성되어 2002년 15종에서 2007년 63종까지 꾸준히 증가하였다가, 2011년 30종까지 다시 감소 추세를 보인다. 어

류는 자연형 하천 정비사업 전(2000년) 붕어 (*Carassius carassius*), 참붕어(*Pseudorasbora parva*), 버들치(*Moroco oxycephalus*), 버들매치(*Abbottina rivularis*), 피라미(*Zacco platypus*) 등 9종의 단순한 어류상이 조사되었으나 정비사업 이후 치어방사와 어류서식처 조성 등으로 2005년 21종이 확인되었고, 2011년 조사 시 모래무지(*Pseudogobio esocinus*)가 포함된 총 20종이 조사되었다. 저수로 내 다단계낙차공, 여울과 소, 수제, 거석 등의 하도 내 공법은 계획단계의 목적에 부응해서 다양한 유수의 흐름을 유도하여 어류뿐만 아니라 저서무척추동물과 양서류의 생물 서식처를 제공하고 있는 것으로 판단된다. 저서무척추류는 공사 직후(2002년)에는 15종에서 2007년 55종까지 꾸준히 증가하였으나, 이후 감소하는 경향을 보인다. 하지만, 2006년 어류 모니터링에 의하면, 어류 산란처인 작은 돌과 자갈 틈

이 모래로 메워져, 피라미뿐만 아니라 저서성 어류의 서식과 산란을 어렵게 만들고 있음이 드러났고, 저서무척추류의 종수 감소 역시 하상의 변화에 의한 것일 것으로 추측되었다. 양서류는 공사 직후 급격히 감소하였으나, 2000년대 후반부터 공사 이전의 종수로 증가하였다.

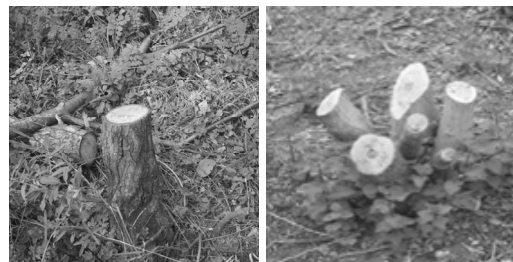
Figure 6. Coppiced willow. Photo taken in October 2015.

호안뿐만 아니라, 학의천 고수부지의 버드나무류 군집은 자연 경관의 형성 및 하천자연도의 증가 뿐 아니라 잠재 자연식생의 하나로서 조류를 비롯한 다양한 생물종의 서식처로서 역할을 하고 있으나, 자생하는 수목이 지나치게 과밀상태로 성장하게 되면 하천단면이 축소되어 홍수통수능이 감소하게 되고 일부 수목이 유실되면 교량에 걸려 통수장애물이 되면서 수리적 재해를 유발할 수 있다. 이처럼 홍수 시 수목 유실 피해를 줄이기 위해 2007년 4월 학의천 내 버드나무 근원경 10cm 이상인 수목 약 300주를 밀둥치기 하였다(Lee, 2011). 하지만 버드나무의 생장억제 방법에서는 성공적이었으나, 예상과 다르게 일부 밀둥치기한 버드나무에서 새로운 맹아가 발생하지 않아 하천식생 재생에 있어서 새로운 문제점이 대두되었다(Figure 6) (Lee, 2011). 일본의 홋카이도 버드나무 재배 매뉴얼(Hokkaido, 2002)에 따르면, 버드나무의 밀둥치기 (台切り)는 다음해 봄에 성장을 위해 늦겨울 맹아가 발생하기 전인 초겨울에 실시하는 것을 권장하고 있다. Lee(2002)는 버드나무 맹아 발생에 관한 관찰을 통해, 하천 제방 및 사주 등에서 버드나무속을 효과적으로 증식시키기 위해서는 2~4년생의 기저 부위를 잘라 맹아를 형성시키는 것이 적당하다고 제시하였으며, 그루터기의 단면 직경(0-2cm, 2-4cm, 4-6cm, 6-8cm, 8-10cm)을 기준으로 새로운 맹아의 치사율을 비교한 결과, 8-10cm의 경우 45.0%의 치사율을 보였다. 실험 대상 전체의 치사율은 47.2%로 가지치기를 한 버드나무의 절반정도에서만 맹아가 발생한 것을 볼 수 있

다. 따라서 학의천의 버드나무 역시 환경적 요인에 따라 맹아 발생이 차이를 보이는 것으로 추정되며, 맹아가 발생되지 않은 버드나무에 대해서도 앞으로 지속적인 모니터링이 필요하다.

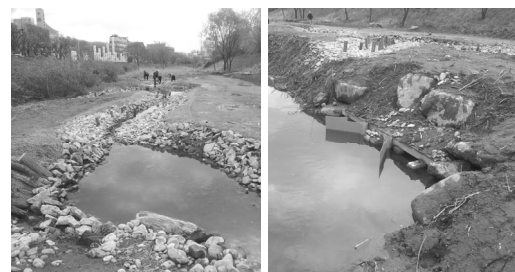
Figure 8. Gravel bed channel & enlargement of outlet in wetland. Photo from Eco Innovation, 2013.

천변습지도 식생의 과도한 발달과 토사 퇴적으로 습지의 수면이 축소되고 유입·유출부가 폐색됨에 따라 습지 본연의 기능이 점차 저하하게 되었고, 천변습지의 기능을 향상시키기 위해 적응관리 방안을 실시하였다. 2013년 4월에 학

의천 시범구간에 조성되어 있던 습지구간에 수로형 습지를 연장하고 습지의 바닥면에 20-30cm 깊이의 강자갈을 포설하여 자정기능을 강화하면서 본류와의 유수 소통이 원활히 이루어지도록 유출입부를 확폭하였다(Figure 8). (Eco Innovation, 2013). 그래서 상류로부터 유입되는 토사가 재퇴적 되지 않고 자연스럽게 흘러가면서 하상의 공극률을 유지하고, 고수부지에 부유사 퇴적량을 최소화 하면서 저수로의 흐름과 수위변동에 연동하는 천변습지가 지닌 고유의 기능이 향상되었다. 나아가 국부적인 하천구간뿐만 아니라 중장기적인 유역관리 차원에서 유량의 조절과 유사관리가 실행되면 보다 적극적인 하천생태계 복원이 이루어 질 수 있을 것이다.
