## 충남 광역생태네트워크 자연녹지의 훼손 인자 및 원인에 관한 연구\*

## A Study on Damage Factors and Causes of Natural Forest in Regional Ecological Network at Chungnam Province\*

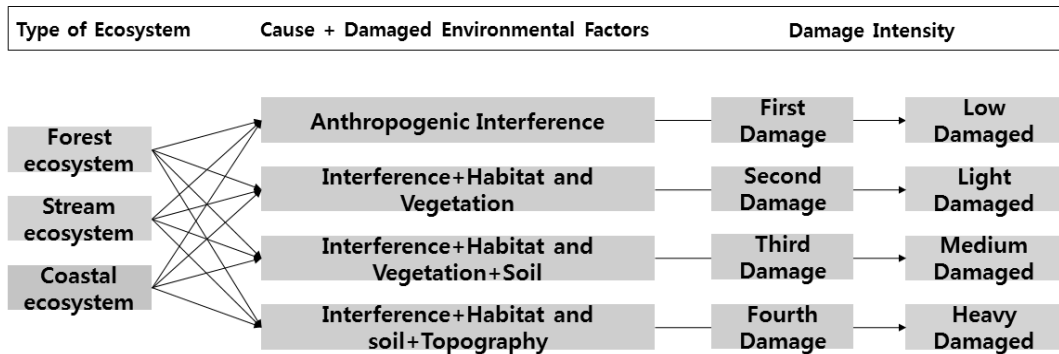
**Figure 2.** Categorizing damaged lands.

생태계, 연안생태계로 구분하였으며, 생태계 기반환경, 생태환경, 토지이용 등에 따라 인간행위, 식생, 토양, 지형의 변수를 구분하여 생태계별 1~4차 훼손 유형을 선정하였다(Figure 2).

훼손지 유형화 결과 1차 훼손지는 인간의 행위에 의해 자연의 기능이 훼손되는 지역을 선정하였고, 2차 훼손지는 행위 이외에 식생의 변화까지 훼손되는 지역, 3차 훼손지는 인간행위, 식생 훼손과 토양까지 훼손되는 지역을 선정하였으며, 4차 훼손지는 인간행위, 식생, 토양, 지형까지 훼손되는 지역을 선정하였다.

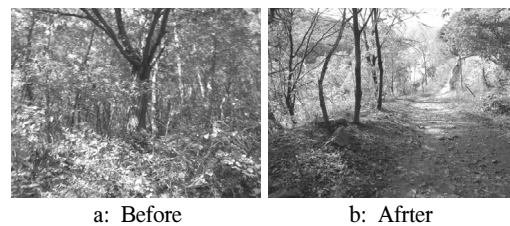
a: Before b: After  
Figure 7. Photo of the first damaged land.

앞서 언급한 바와 같이 1차 훼손의 주된 인자는 부식층과 경도, 하부식생 개체수로 나타났으며, 이는 야영객, 등산객들의 잦은 이용에 의해 답압이 주요 원인이라 판단된다. 그리고 1차 훼손은 수목의 뿌리 돌출 및 생육에 부정적 영향을 초래하며, 하부식생의 훼손 및 소멸까지 일어나게 하는 것으로 나타났다(Figure 7 참조).

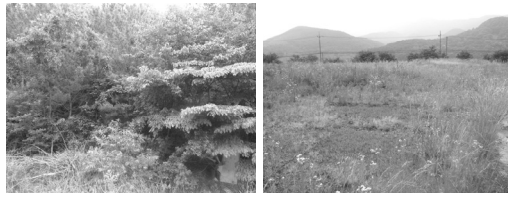
a: Before b: After

Figure 8. Photo of the second damaged land.

2차 훼손의 주된 인자는 경도, 식물종 및 개체수로 나타났다. 이는 인간의 토지형질 변경에 따른 결과로 기존 자연 상태인 원형지역을 밭나 무림, 나지, 오토캠핑장으로 변경하면서 기존의 식생들을 단일종 혹은 완전히 제거하여 생태계 단절 및 파편화 등 부정적인 영향을 초래할 것으로 판단된다(Figure 8 참조).

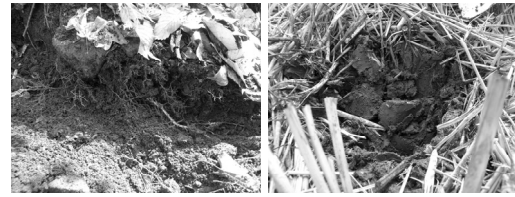
a: Before b: After

Figure 9. Photo of the third damaged land.

3차 훼손지의 대표적인 유형은 밭, 논, 연안건축부지로서 주요 훼손 인자는 부식층, 경도, 식물종 및 개체수로 2차 훼손과 비슷한 결과를 보였지만, 추가적으로 유기물과 토색, 토성, EC, Av.P<sub>2</sub>O<sub>5</sub>에서도 차이를 보였다. 이는 자연지역을 개발하면서 외부의 토양 이입과 기존 토양의 경운이 주된 원인으로 판단된다. 토색, 토성 또한 1차, 2차 훼손에서 뚜렷하게 보이지 않았으

나, 3차 훼손지에서는 그 차이를 보이기 시작했다(Figure 9 참조).
