그리피스 컬렉션에 포함된 근대 인천과 한성 사진 연구

A Study on Photographs of Modern Incheon and Hansung in Griffis Collection

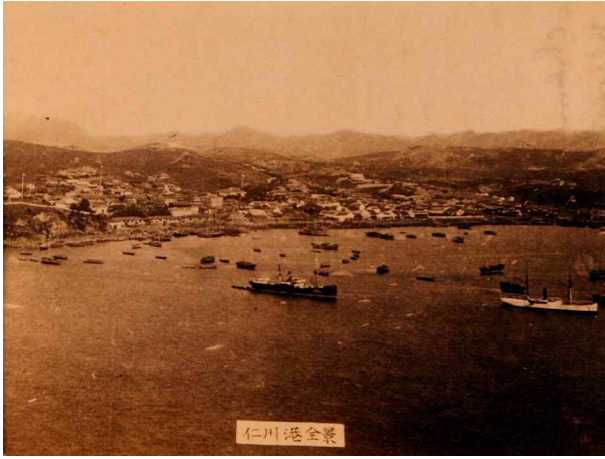
Fig.1 View of Incheon Harbor (c09_kp1-3)

<Fig.1>은 인천항 전경으로 사진의 화각으로 보아 월미도 정상에서 찍은 것으로 추정된다. 1875년의 한일수호조약과 뒤이어 체결된 제물포 조약으로 1883년 1월에 인

천항이 개항되었다. 이 사진 하단에는 ‘인천항전경(仁川港全景)’이라는 설명이 달려 있으며, 대형 선박들이 항구를 드나들고 있는 모습이 생생하다. 사진의 해상도 또한 선명하여 확대하면 당시의 근대 건축물을 확인할 수 있다.

먼저, 인천항 전경을 촬영한 <Fig.1>은 1888년도에 지어진 대불호텔을 사진에서 확인할 수 있는 점으로 미루어 보아 1888년 이후에 촬영된 사진임을 추측할 수 있다. 같은 방식으로 명동 성당일대와 주교관을 촬영한 <Fig.4>, <Fig.5> 또한 1898년에 준공된 주교관을 사진에서 확인함으로써 촬영 일자를 추측해 볼 수 있다. 명동성당과 주교관은 지금까지 남아있는 몇 안 되는 건축물 중 하나로서 주교관은 현재 천주교 서울 대교구청으로 사용하고 있다. 구러시아 공사관의 모습을 담고 있는 <Fig.6>은 사진 뒤편에 적혀있는 메모¹⁹⁾에서 확인할 수 있듯이 1905년 6월 3일 촬영하였으며, 공사관 본관과 부속 건물들은 한국전쟁 당시에 파괴되고 지금은 탑 부분만 남아있다. 현재는 그 주위로 공원이 조성되어 있으며 맞은편에 뉴질랜드 공사관이 위치해 있다. 경성이사청을 촬영한 <Fig.7>은 설립 이후 경성부청이라고 이름을 바꾸기 전까지의 시기인 1906-1910년 사이에 촬영했을 것으로 추정된다. 1930년에 건물을 허물고 미쓰코시 백화점을 건설하였고, 현재는 신세계 백화점으로 사용하고 있다. 재판소의 모습을 확인할 수 있는 <Fig.8>과 <Fig.9>는 사진에서 보이는 건물의 상태나 주변의 모습으로 미루어보아 각각 1907-1908년, 1909-1912년에 촬영하였을 것으로 보인다. 건물은 1957년에 신신백화점을 건설하며 사라졌고, 지금은 그곳에 제일은행 본점이 자리하고 있다. 임페리얼 하이웨이 상에 위치했을 것으로 추정되는 행궁의 모습을 담은 <Fig.10>은 고속도로 건설 사업을 시작한 1900년 이후에 촬영하였을 것으로 추측한다. 현재에 확인 가능한

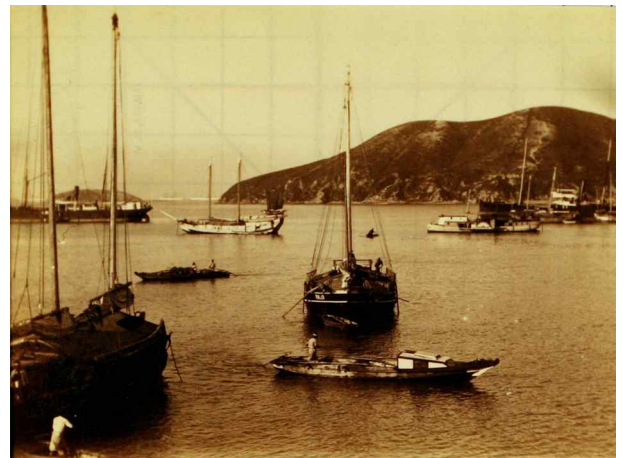
Fig.3 The Chemulpo Harbor (c10_kp2-3)

<Fig.3>은 제물포항에서 월미도 방향으로 찍은 사진으로, 조선의 재래식 나룻배와 서구의 근대식 기선이 함께 어우러져 있다. 개항기의 과도적 상황에 놓여있던 인천항의 단면이 인상 깊게 드러난 사진이라고 할 수 있다.

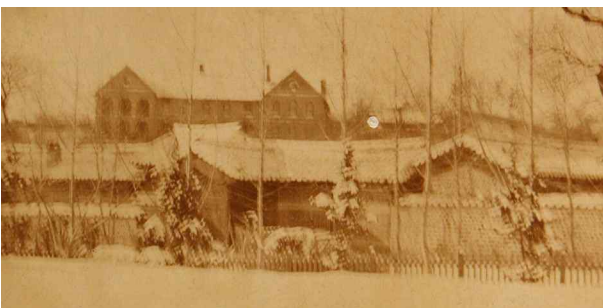
Fig.5 Picture of surroundings of Myeongdong Cathedral (c09_kp1-2)

<Fig.5>의 위쪽으로 보이는 건물이 명동성당의 주교관으로 1888년 7월 착공하여 1890년 준공된 건물이며, 우리나라에 남아있는 가장 오래된 서양식 건축물이다. 1979년 새 주교관이 건립되면서 개수를 거쳐 현재 사도회관으로 사용되고 있으나 원형은 많이 훼손된 상태이다.

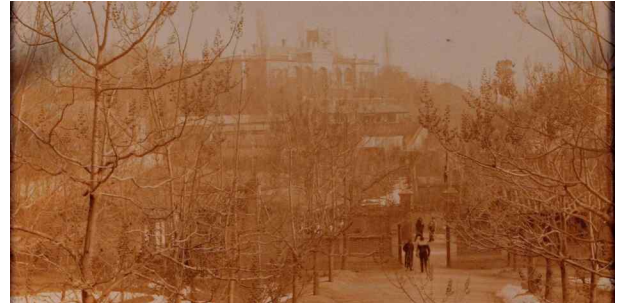
Fig.6 The Russian Legation (c10_kp2-4)

<Fig.6>은 구 러시아 공사관의 남서측 모습으로 언덕 아래에서 위를 바라보고 찍은 사진이다. 러시아공사관은 한·러 수호조약이 체결된 1885년에 착공해 1890년(고종 27)에 완공한 르네상스식 건물로 러시아인 사바찐(Afanasy Seredin-Sabatin 1860-1921)이 설계했다. 사진 앞쪽으로 위병들로 보이는 러시아 인들이 입구에서 있는 모습을 확인할 수 있다.

<Tab.3>은 사진에서 보이는 건물들과 배치도 자료에 나타난 건물들을 비교한 것이다. ①의 건물은 공사관 본관으로 정동 언덕의 꼭대기에서 매우 이국적이면서도 위압적인 외관을 형성하고 있었음을 알 수 있다. 한국전쟁으로 주요부분이 파괴되었으며 현재 담 부분만 복원되어 현존한다. 본관의 남동쪽에 있는 ②번 건물은, 일자형 한옥으로 공사관비서가 사용했었으며, ③의 위치에 있는 담장 또한 배치도 상에서 확인할 수 있다.

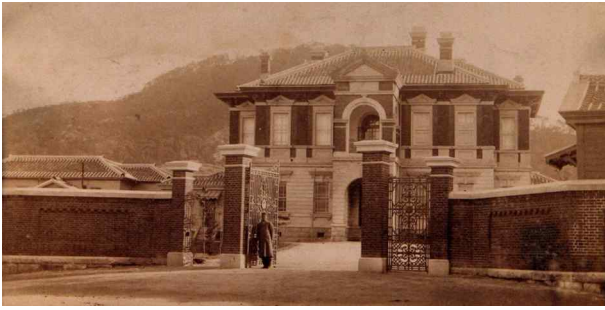
Fig.7 The Seoul City Hall (c09_kp1-2)

<Fig.7>은 현재의 충무로 1가 자리에 세워졌던 경성이사청의 모습이다. 1896년 일본 공사관으로 건립된 후 1906년 통감부가 설치되면서 경성이사청(1906-1910)이 되었으며 부제가 실시되면서 그대로 경성부청(1910-1926)으로 쓰였다. 위 사진에 보이는 경성이사청은 벽돌로 건립된 2층의 르네상스식 건물로, 중앙 현관을 아치로 구성하고 있다.

<Tab.4>는 경성이사청의 담장 공사도와 배치도(1915년)로서, 배치도에 표기된 관리실 역할의 ‘문위(門衛)’를 사진 오른쪽 담장 상단에서 확인할 수 있다. 기존에 알려져 있는 경성부청의 사진들과는 달리 입구 기둥 위의 조명장치나, 오른쪽 담장 앞의 게시판이 놓여있지 않은 것으로 보아 이들보다 앞선 시기의 외관을 보여주는 자료이다.

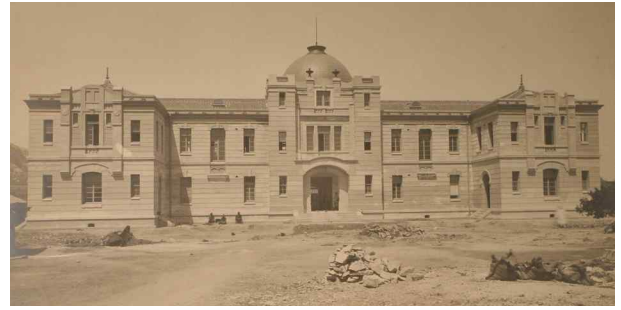
Fig.8 The Court House(Supreme Court & Seoul Appeal Court) (box12_대형박스)

<Fig.8>은 일제 강점기가 시작되던 시기, 최고의 사법기관이었던 평리원(공소원, 경성재판소의 전신)의 사진이다. 원본의 사진을 테두리에서 ‘평리원(平理院)’이라는 한자가 확인된다.

평리원은 1906년 통감부가 설치되면서 조선시대 의금부 터였던 공평동 부지에 이전, 신축할 것을 결정하여 1908년 8월 1일에 공소원으로 개편, 개칭된다. 아직 부지 정리가 덜 끝나 있는 사진 속의 상황으로 보아 1907년에서 1908년에 이르는, 개칭 직전의 시기에 촬영한 것으로 추정된다. 건물은 중앙의 돔을 축으로 엄격한 좌우 대칭형의 입면을 가지고 있어 사법기관으로서 권위적인 외관을 추구하였음을 드러낸다.

<Tab.5>는 1906-07년도에 작성된 것으로 추정되는 평리원의 정면도 및 정면상세도이다. 사진은 위 도면에 의해 건축 공사가 거의 완료된 상태의 현장의 모습을 그대로 보여주고 있는데, 일부 석재의 장식 정도를 제외하고는 도면과 차이 없이 시공된 모습을 두 자료의 비교를 통해 확인할 수 있다.

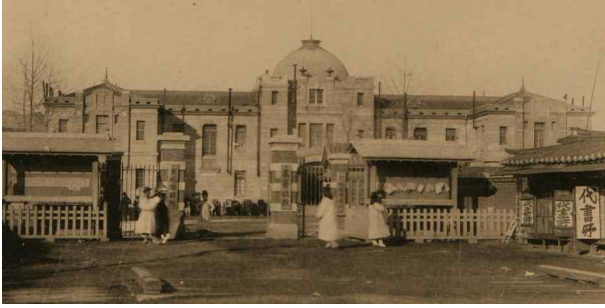
Fig.9 The Seoul Court House (c02_kp2-3)

<Fig.9>는 앞의 사진과 동일한 건물로서, 사진 속의 정황이나 ‘경성재판소(京城裁判所)’라고 기록된 사진 하단부의 표기 및 문주에 걸려 있는 ‘고등법원(高等法院)’ 표기로 보아 통감부령으로 명칭이 변경된 1909년에서 1912년 사이의 모습으로 추정된다. 앞 사진으로부터 수 년 정도 지난 뒤의 상황으로, 건물 외벽 곳곳에 난방을 위한 연통이 추가된 것을 확인할 수 있다.

<Tab.6>은 재판소의 담장과 입구 및 법원의 공고를 내어 붙이는 게시장의 신설 도면으로, <Fig.9>의 사진 속에서 담장의 모습과 그 밖의 게시장의 모습으로 확인된다.

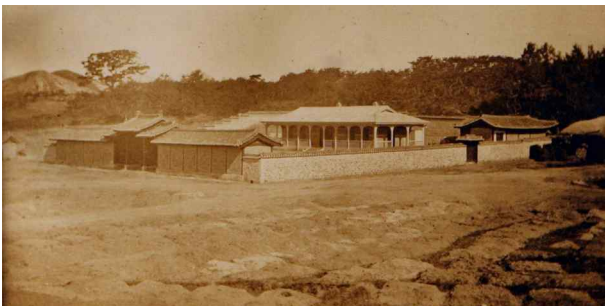
Fig.10 Imperial Resting House (c09_kp1-3)

<Fig.10>은 지금까지 알려지지 않은 미상의 건물을 보여주고 있다. 유사한 사진이나, 건물의 명칭은 물론 건물의 존재를 알려주는 사료조차 알려져 있지 않아 본 사진과 그리피스의 메모에 기대어 당시 건립되었던 이 건물의 위치, 용도 및 성격을 유추하고자 한다. 이 사진의 뒷면에는 ‘임페리얼 하이웨이 상에 있는, 황제가 머무는 건물¹³⁾’이라고 쓴 그리피스의 기록이 남아있다. ‘임페리얼 하이웨이’는 명성황후의 묘를 청량리에서 금곡(현재의 홍

유릉)으로 옮기기 위해 고종이 한성전기회사에 위탁하여 1900년 9월에 착공, 1901년 초에 건설한 폭 15.24m, 거리 약 20.9km에 이르는 신도로¹⁴⁾이다. 이로써 유추하면 이 건물은 황제가 홍(유)릉을 행차하는 경우 머물 수 있도록 당 도로 상의 금곡 인근의 위치에 건립된 ‘행궁(行宮)’에 해당하는 건물로 추정할 수 있다. 좀 더 나아가 당 건물의 건축가를 찾아보는 것도 가능하다.

<Tab.7>은 덕수궁의 정관헌과 당 사진 속 홍릉 행궁으로 추정되는 건물의 사진들을 비교한 것이다. 두 건물 모두 서구적인 양식과 전통적인 기법이 혼합되어 사용되었으며 건물의 규모나 장식의 품격으로 보아 황제와 관련된 건축물이라는 것도 드러나고 있다. 정관헌이 정면 7칸, 측면 5칸의 규모임에 비하여 행궁으로 추정하는 건물은 정면 9칸, 측면 3칸으로 크기가 다르지만 지붕의 스타일과 입면에서 나타나는 얇은 열주 및 난간의 처리 등에서 매우 흡사한 양식을 보여주어, 덕수궁의 정관헌과 구 러시아 공사관을 설계한 사바쩨의 작품이라고 추정할 수 있다. 정관헌의 설립이 1900년이며, 사바쩨가 1904년까지 한국에서 활동하였으므로 이 건물의 건립과 시기적으로도 일치한다. 기능에 있어서도 정관헌이 황제의 연회나 유식에 사용된 것으로 행궁의 역할과 유사하며, 당시 고종의 그에 대한 신임이 두터웠던 것을 고려하면 사바쩨가 이 건물을 설계했을 가능성이 매우 높은 것으로 판단된다. 추가로 발굴되는 사료를 통해 이 건물의 존재와 정확한 위치 및 연혁 등에 대한 연구가 진행되기를 기대한다.

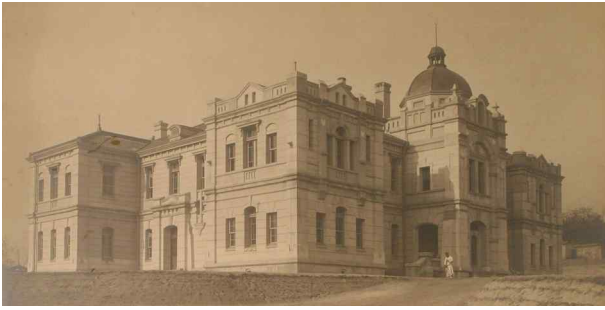
Fig.11 The Cabinet Building (box12_대형박스)

<Fig.11>은 탁지부 청사로 알려진 정부 내각 건물로, 1907년 4월 기공하여 12월에 완공되었다. 해방 이후까지 법원으로 사용하다가 1970년에 철거되었다.

평리원이나 이사청 등 다른 공공기관과 유사한 좌우 대칭의 평면과 권위적인 면모를 강조하는 입면을 가지고 있으며, 아치로 강조된 입구와 그 위에 얹어진 돔이 눈에 띈다. 건물 앞의 허술한 조경이나 정리되지 않은 진입로의 상황으로 보아 건물의 완공 직후인 1907년 말에서 1908년 초에 찍은 사진으로 추정된다.

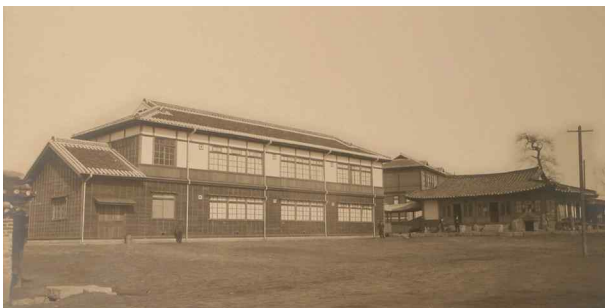
Fig.12 A Seoul Public School (box12_대형박스)

<Fig.12>는 한성사범학교부속보통학교의 모습으로, 1895년 서울에 설립되었던 관립 교원양성학교에 딸려있던 초등 교육 시설이었다. 규칙적으로 창호가 배열되어 있는 모듈의 배치로 보아 층당 3개의 교실이 있었던 것으로 보이며, 건물 왼쪽 날개 부분의 1층에 두 쪽짜리 입구가 눈에 띈다. 외벽은 목조 판벽으로 마감되었고 각 교실마다 연통구멍이 있으며, 1층 창호 상단에 눈썹지붕을 설치하고 있는 것도 우천 시를 고려한 배려로 보인다. 보통학교의 우측 뒤로 보이는 다른 2층 건물이 한성사범학

교 교사인 것으로 추정된다.

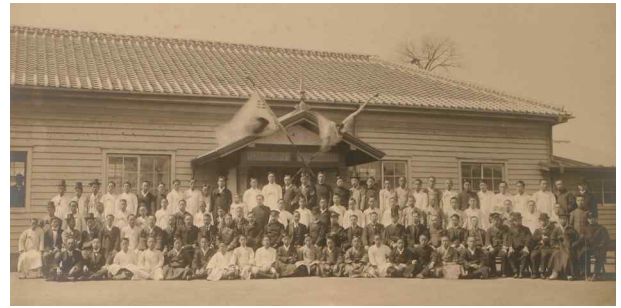
Fig.13 The Foreign Language School (box12_대형박스)

<Fig.13>은 한성외국어학교의 사진이다. 1906년 학제 개혁에 따라 기존의 외국어 학교들을 전부 통합하여 한성외국어학교가 설립되었다. 운현궁 건너편에 위치해 있었으며, 1911년 폐지되어 그 자리에 경성여고보가 들어서게 된다.

단층의 근대식 건물에 박공지붕을 씌운 현관이 중앙에 자리하고 있으며 외벽은 목재판벽으로 마감되었다. 사진을 찍고 있는 인물들의 다양한 복색으로 보아 외국어학교라는 특징이 드러나고 있어 흥미롭다.

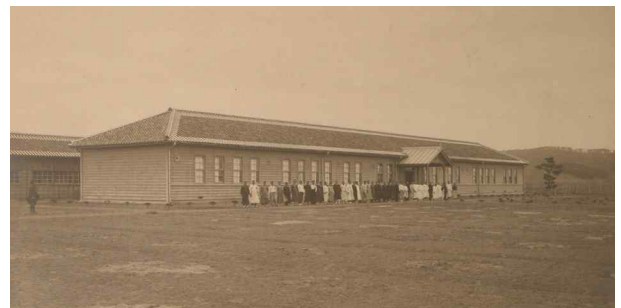
Fig.14 The Agricultural School attached to the farm (box12_대형박스)

<Fig.14>의 외곽 상단에는 ‘농장에 딸린 농업학교(The Agricultural School attached to the farm)’라고 기록되어 있는데, 시기적 정황으로 보아 1907년 이전 건립된 수원농림학교(서울대학교 농과대학의 전신)에 일치한다.

<Tab.8>의 수원농림학교 본관평면도와 비교해 보면 건물의 규모, 평면 형태 및 돌출 현관의 배치 등이 모두 동일하여 이 건물이 그 본관임을 확인할 수 있었다. 단층의 목조 건물로, 수직의 창호가 규칙적으로 배열되어 있는 교육시설의 일반적인 모습을 보여준다. 그동안 형태를 알 수 없었던 수원 농림학교의 초기 모습을 시각적으로 알려주어 의미 있는 사진자료로 평가된다.

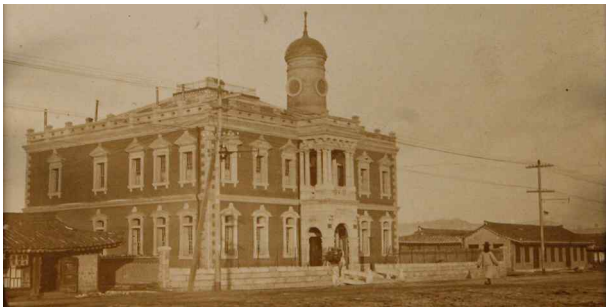
Fig.15 The Seoul Electric Company (c09_kp1-3)

<Fig.15>는 1898년 전차·전등·전화 사업을 위해 설립된 한성전기회사의 사옥으로 현재의 종로2가 8-4에 위치해 있었으며 미국인 H.콜브란과 H.R.보스윅이 운영하였다. 1902년 1월 5일에 건물이 불타 그 해 7월에 다시 개건하였다는 기록이 남아있다.¹⁷⁾ 사진 속의 건물에서는 돌출된 아치형의 현관과 그 상부로 중앙의 시계탑을 볼 수 있는데, 당시 시계가 희귀하였음을 감안하면 매우 주목받는 건물로서 회사의 상업적 지향을 표방한 외관이었던 것을 짐작할 수 있다. 사진의 시계탑에 시계가 설치되지 않은 것으로 보아 1902년 화재 이후 재건된 직후 촬영한 사진으로 추정된다.

건물의 잔재나 문서자료의 부족으로 지금은 존재하지 않는 것으로 추정할 수밖에 없다. 한성전기회사의 모습을 담고 있는 <Fig.15>는 1902년 화재 이후에 촬영했을 것으로 추정되며 당시 위치가 현재 종로 2가 8-4번지임과 회사가 1909년까지 존재하였음을 고려해 보았을 때 1907년에서 1909년까지 경성재판소와 약 200m의 거리를 두

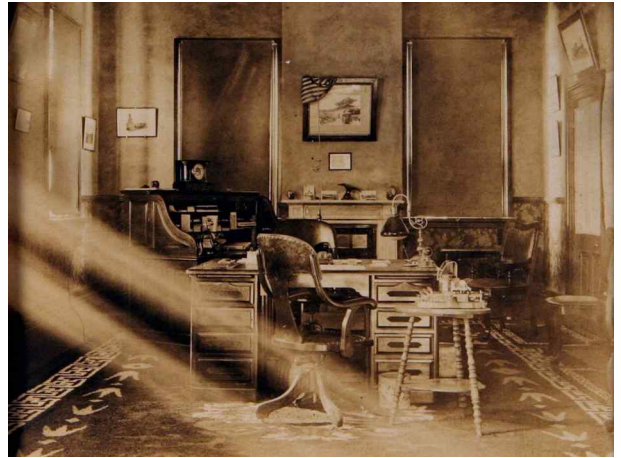
Fig.16 Bstowick, H.R.'s Office (c09_kp1-3)

<Fig.16>은 이 건물 내 보스트윅의 사무실 사진으로 창문의 모양과 위치로 보아 건물 2층의 모서리에 놓인 방이었을 것으로 추정된다. 사진 속에 보이는 책상이나 의자, 램프 및 도기 등으로 당시의 집무환경을 짐작해 볼 수도 있는데, 방 중앙에 걸려있는 액자 모서리에 걸쳐있는 성조기에서 보스트윅의 성향이 엿보이기도 한다.

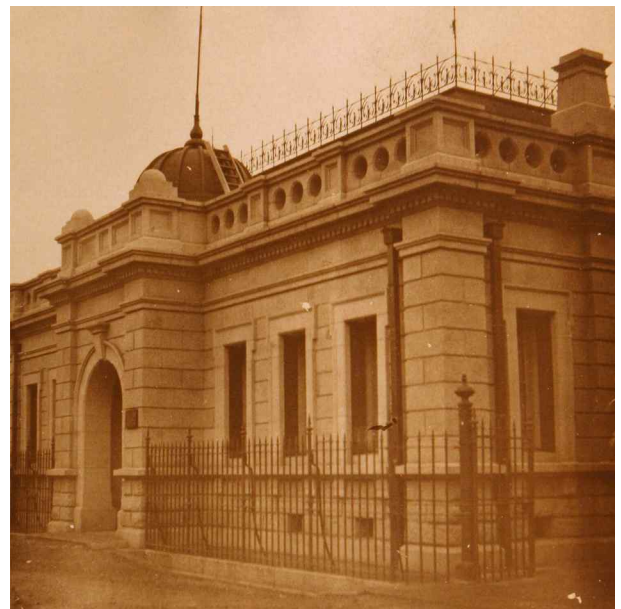
Fig.17 The First Bank of Japan in Incheon (c09_kp1-2)

<Fig.17>은 현재 인천광역시 중구 중앙동 1가에 남아 있는 인천일본제일은행 건물로서 탁지부 소속 일본인 건축가 니이노미(新家孝正)가 설계하였다. 1897년(광무 1) 8월에 착공하여, 2년간의 공사기간을 거쳐 1899년 7월에 준공되었다.

이 건물은 현관부의 아치나 건물 중앙부에 둠에서 르네상스 풍이 느껴지며, 견고한 석재의 사용으로 은행 건물다운 중후함을 추구하고 있다. 미국인 존(Jones, G. H.) 박사는 1900년 당시의 제물포를 소개한 기고문에서, “한국에서도 가장 훌륭하고 견고한 석조(화강석) 사옥을 가졌으며, 또 막대한 거래(은행업무)를 하고 있는 제일은행(일본 동경에 본점이 있음)이 제물포에 있다”고 소개하기도 하였다.¹⁸⁾

고 나란히 종로에 위치했음을 추론할 수 있다. 인천일본제일은행을 촬영한 <Fig.17>은 1899년 이후 촬영된 것으로 추정되며 건물은 현재 인천개항박물관으로 사용하고 있다. <Fig.18>에서 확인할 수 있는 대한의원은 현재 대한의원본관으로 계속 사용하고 있다.

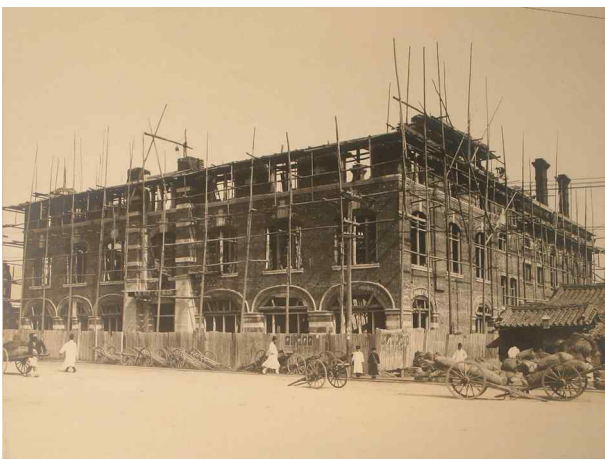
Fig.19 The Y.M.C.A. (box12_대형박스)

<Fig.19>는 기독교청년회(Y.M.C.A)의 건립 당시 모습이다. 당 건물은 1908년에 준공되었으므로 사진의 촬영시기는 준공 이전의 시기로 추정된다. 사진에서 보이는 건물은 6·25전쟁으로 소실되었다.

사진 속에서 공사 현장의 주변으로 가림막을 치고 있는 것을 볼 수 있으며, 분주히 걸어 다니는 행인들과 인

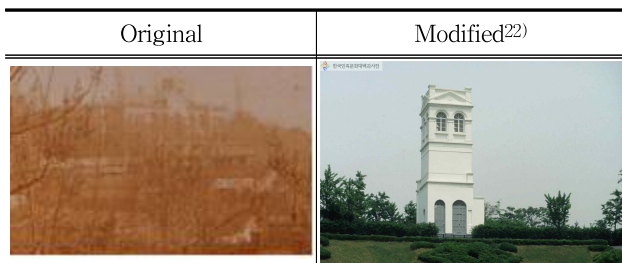
Tab.12 Comparison of Russian Legation's State

구 러시아공사관은 한국전쟁 당시에 건물의 대부분이 멸실되었고, 탑 부분만 남아있으며 현재 그 주위에 정동공원이 조성되어 있다.
