땅밀림 산사태의 발생특성에 관한 분석
- 지형 및 지질특성을 중심으로 -

Analysis on the Characteristics of the Landslide
- With a Special Reference on Geo-Topographical Characteristics -

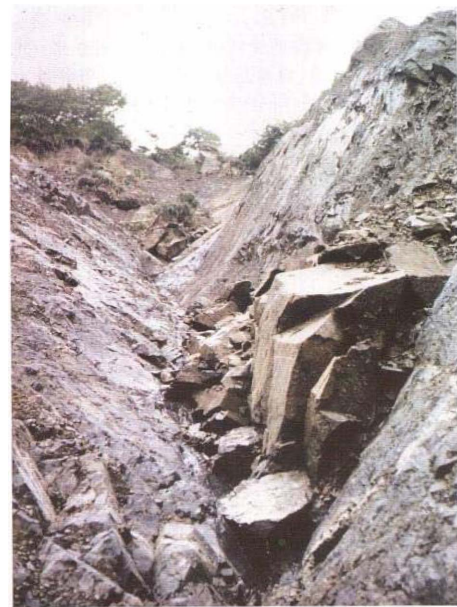
Figure 2. Bedrock landslide. (1980. Unam-ri, Miwon-myeon, Cheongwon-gun, Chungcheongbuk-do)

즉, 29개 땅밀림 산사태지 중 지질적으로 구분된 땅밀림 산사태의 대표적인 유형은 Figure 2~5와 같다. Figure 2는 암반 땅밀림지이며, 이 지역은 천매암지대로 암석이 경암으로 절리가 발달되어 있고, 절리 사이에는 점토층이 충전되어 있어 지하수에 의하여 이 점토층이 윤회제 역할을 하여 땅밀림 현상이 발생하였다. 특히 썰기형 절리는 활동면의 마찰력을 최소화 하므로 용이하게 땅밀림이 발생하게 되는 것으로 나타났다(Jau et al., 2000). 풍화암 땅밀림지는 Figure 3과 같고, 이 지역은 강풍화암의 사암 및 혈암지대로 땅밀림 현상이 진행 중인 지역으로 판단된다. 붕적포 땅밀림지는 Figure 4와 같고, 함각력안산암 안산암질 용회암 분포지로 땅밀림 깊이가 최대 25 m에 이르고 있고, 낮은 지역은 3~5 m로 점토분이 많은 강풍화암이 밀려 내리고 있는 것으로 나타났다. 또한 점질토 땅밀림지는 Figure 5와 같고, 이 지역은 우백질화강암 지대이나 강한 변성작용을 받아 변성암에 해당된다. 땅밀림 현상이 진행 중으로 하단부는 도로변 옹벽에 막혀 전도파괴 현상을 나타내었다.

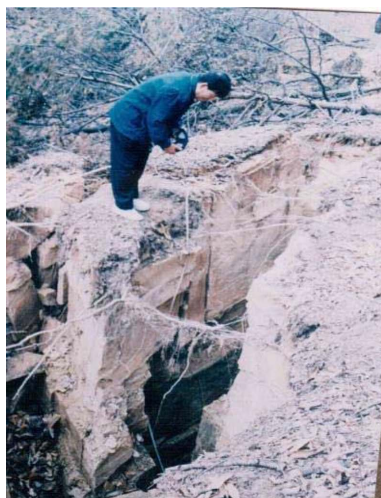
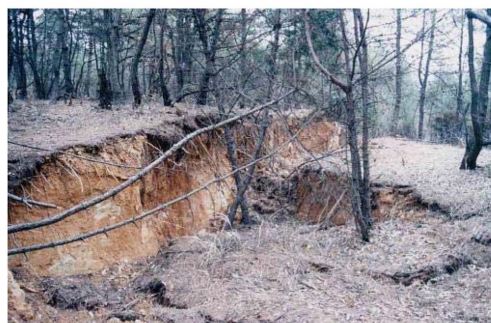
(a) upper area

(b) middle area

Figure 3. Weathered rock landslide. (1998. Geumho-ri, Jicheon-myeon, Chilgok-gun, Gyeongsangbuk-do)

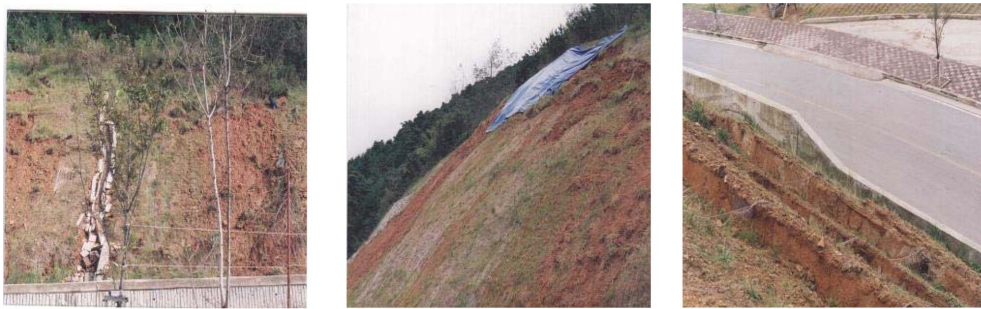
(a) upper area (b) middle area (c) down area

Figure 5. Clay soil landslide.
(1999. Chogok-ri, Geundeok-myeon, Samcheok-si, Gangwon-do)
