자동차 클러치, 수동변속기, 타이어 시스템의 마찰에 관련된 화재사례 연구

Study for Examples of Fire Including Friction with Automotive Clutch, Manual Transmission and Tire System

Abstract - The purpose of this paper is to study and analyze the failure examples for fire by friction on clutch, manual transmission and tire system in a car. In the first example, the driver took the pedal with foot to act the clutch. But the clutch disk did not return from flywheel by leakage of clutch hydraulic line. The heat was produced between clutch disk and flywheel by surface contacting. As a result, it was produced the fire by oil sludge stucked with transmission. In the second example, the transmission system was operated to transfer power of engine by contacting with gear and gear. But, as if the oil of transmission was caused the oil insufficiency because of leaking by crack of transmission case, it found the fact that was produced the fire by deposit material on transmission case. In the third example, when the car's driver continuously pushed an accelerator pedal for escaping from dry pit, the tire took the heat by the friction force between tire and surface of road. As a result, it became the direct cause for the fire.

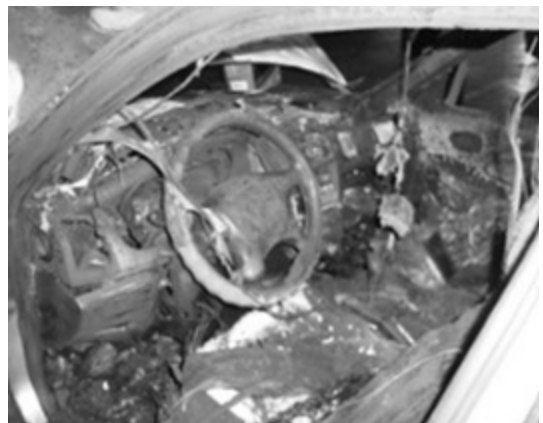
는 경사가 진 구역에서 클러치를 밟고 변속을 하던 중 엔진룸 내부에서 화재가 발생하였다. 초기에 엔진 룸 내부에서 나던 연기가 차를 세운 다음 순식간에 화염이 번지면서 자동차의 엔진룸의 많은 부분이 화염에 의해 손상되었다. 확인한 결과 이 자동차는 수동변속기를 장착한 자동차로 운전자가 클러치 페달을 밟고 가속페달을 밟으면서 경사진 곳을 오르려 하였으나, 클러치 디스크의 과다한 마모와 운전자의 클러칭하는 과대한 부하로 인하여 클러치가 플라이휠과 접촉되는 부분에서 반복적으로 미끄러지면서 엔진과 변속기 사이의 동력전달이 되지 않고 과다하게 마멸된 클러치 디스크 판이 마찰열에 의해 열을 받았고, 이 열이 클러치 외부에 누설되어 오랫동안 고착된 오일 찌꺼기가 화염원의 역할을 하여 불이 붙으면서 순식간에 엔진룸 전체로 옮겨붙은 화재로 확인되었다. 원인은 운전자가 경사진 길을 오르기 위해 반복적으로 클러칭하면서 자동차의 클러치 디스크가 플라이휠의 접촉면과 접촉하면서 열에 의해 과열되어 이 열이 수동변속기 부 외부로 흘러 고착된 오일찌꺼기에 옮겨 붙어 화재가 발생된 것으로 확인되었다. Fig. 2는 클러치 부위의 과열로 인해 소손된 사례를 보여주는 것이다.

Fig. 2. Fire example producing by overheat of clutch.

엔진에서 발생한 동력은 크랭크 샤프트를 통해 플라이휠로 전달된다. 클러치는 플라이휠과 마찰력을 이용하여 수동변속기의 입력 축에 동력을 전달하는 역할을 한다. 동력을 전달할 때 마찰 접촉면과의 지속적인 접촉이 유지되면 클러치 디스크 부는 마멸되어 열이 발생된다. 따라서, 엔진의 동력을 전달할

때 문제가 발생되거나 고장현상이 발생되면 즉시 조치를 취해 시스템 관리에 문제가 없도록 해야 한다 [8,9,10,11].

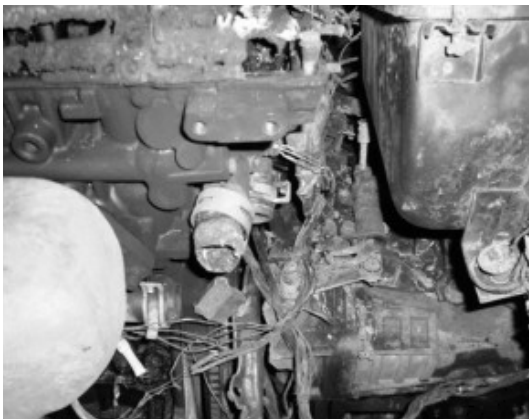
이 자동차는 수동 변속기 장착 자동차로 226,500km를 주행한 자동차로 변속기 오일이 변속기 케이스에서 조금씩 누설되어 변속기의 작동기어들을 윤활하지 못해 운전중 변속기 오일유막이 없이 움직임으로 인해 변속기 내부에서 변속기 기어와의 마찰열에 의해 발생한 열에 의해 변속기 외부의 연소원으로 옮겨 붙어 화재가 발생한 것으로 확인되었다. 이 자동차는 운전자가 변속기 오일 점검을 거의 하지 않은 자동차로 변속기 케이스 부분에 오일 찌꺼기로 크게 오염되었고, 이러한 오염원에 의해 노후된 자동차로 변속기 케이스 상부에 오일의 찌꺼기와 같은 것들이 부착된 것에 의해 화재가 발생한 것으로 확인되었다. Fig. 3은 수동변속기의 오일 누설로 인한 윤활부족으로 인해 화재가 발생한 사례를 보여주는 것이다.

Fig. 3. Fire example by leaking of manual transmission fluid.

수동변속기는 운전중 운전자가 변속을 하게 되면 기어와 기어의 맞물림에 의한 기계적인 접촉에 의해 동력을 전달한다. 동력을 전달하는 과정에서 변속기의 케이스의 균열이나 파손에 의해 오일이 누유되거나

나 다른 시스템의 문제에 의해 오일이 없이 구동하게 되면 내부의 기어는 기계적인 열에 의해서 온도가 상승될 수 있다. 이러한 현상이 화염원을 일으킬 수 있는 물질과 혼합되면 화재의 원인이 될 수 있으므로 수동변속기 오일 부족으로 인한 화재가 발생하지 않도록 자동차를 철저히 관리하여야 할 것으로 판단된다.

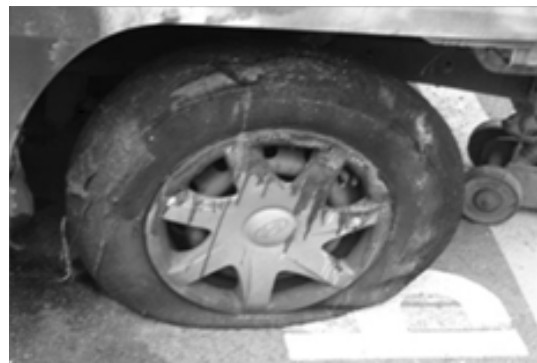
운전자가 운전을 하다가 도로 옆 패인 건조한 구덩이에서 자동차를 이동하고자 가속페달을 밟아 자동차를 가속시키던 중 반복된 타이어와 도로의 마찰로 인해 타이어에서 연기가 나면서 화재가 발생하였다. 이에 운전사와 승객이 당황하여 자동차를 세워 잠시 피해 있었고, 불은 잠시후 소화기로 진화하였다. 원인은 운전자가 자동차의 공기압이 부족한 상태에서 움푹 들어간 구덩이에서 빠져나오기 위해 반복적으로 타이어에 부하를 주면서 타이어와 도로의 마찰에 의해 타이어의 트레드(tread)내부에서 열이 과대하게 축적되어 내부의 탈열량이 급격히 증가하여 가장 방열 효과가 나쁜 숄더(shoulder) 부위에 응력이 집중하고 고무와 코드에 피로 현상을 증가시켜 타이어에서 높은 열이 발생하였고 연기가 나기 시작하였다. 동시에 타이어와의 접촉부에선 연소를 가능하게 하는 종이(종이가 부착되어 이 종이에 불이 붙으면서 타이어에 불이 옮겨 붙었다. 일반적으로 타이어는

Fig. 4. Fire example by friction heat between tire and road.

회전할 때 자체하중과 굴신운동으로 노면과의 마찰에 의해 에너지는 소멸되는 반면 타이어 내부에 열이 축적되고 타이어의 온도가 증가한다. 즉, 이 사례의 경우에는 구덩이에서 빠져나오려고 반복적으로 가속페달을 작동시키면서 타이어와 도로의 마찰이 반복되면서 내부의 축적된 열에 의해서 화재가 발생된 것으로 확인되었다. Fig. 4는 타이어와 도로의 마찰로 인해 발생된 화재사례를 보여주는 것이다.

운전자가 운전을 할 때는 자동차의 속도를 적정하게 유지하고, 과적을 피해야 하며 타이어의 적정 공기압을 점검한다. 또한, 장거리 고속주행을 할 때는 적절한 휴식을 통해 자동차 타이어의 온도를 낮춘다, 일반적으로 타이어의 온도는 2시간 운전할 때 10분 정도 휴식을 취하면 타이어 온도가 약 20℃ 정도 떨어진다[12]. 또한, 장기간 사용한 타이어는 내구성이 떨어져 타이어 내부에 열이 축적될 수도 있으므로 적정 마멸상태를 점검하여 타이어를 교체하여야 한다. 만약 타이어의 공기압이 적은 상태에서 운전을 하거나 타이어와 도로의 과대마찰을 유발하는 운전조건에서 운전을 하게 되면 타이어가 마멸현상을 일으키고, 심하면 자동차 화재로 이어질 수 있기 때문에 화재예방을 위해 타이어 관리를 철저히 하여야 한다.
