# 철도 건널목과 사고, 그리고 안전 확보 대책

**이유 화**  
한국건설기술연구원 도로연구소  
ylee@kict.re.kr

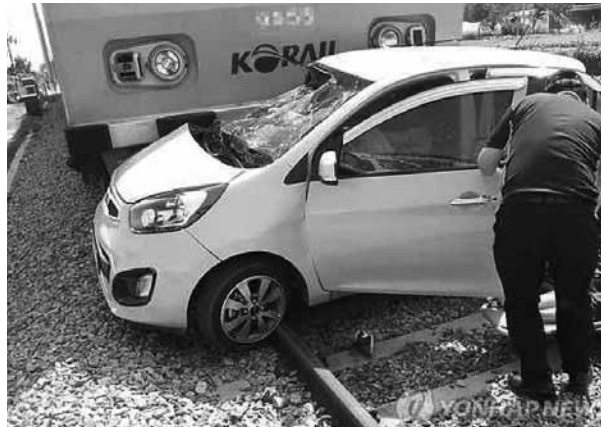
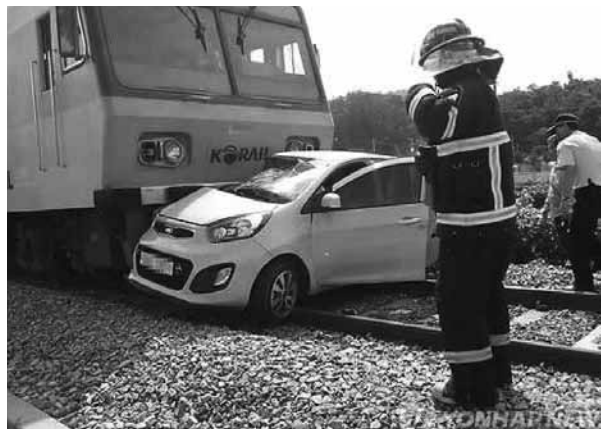
〈그림 1〉 2013년 8월 연천 철도 건널목 사고(출처 : 연합뉴스)

- 2011년 8월 경북 경주시 외동 철도 건널목의 화물열차와 화물트럭 충돌사고
- 2012년 1월 대전 세천동 철도 건널목의 열차와 코레일 직원 충돌 사망사고
- 2012년 12월 강원 원주시 봉산 철도 건널목의 열차와 무단횡단 보행자 충돌 사망사고
- 2013년 8월 경기 연천군 철도 건널목 통근열차와 승용차 충돌 사고
- 2013년 9월 전북 익산 죽촌 철도 건널목 열차와 보행자 충돌 사망사고

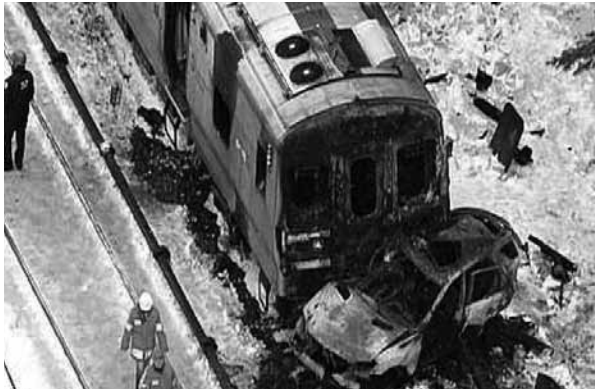
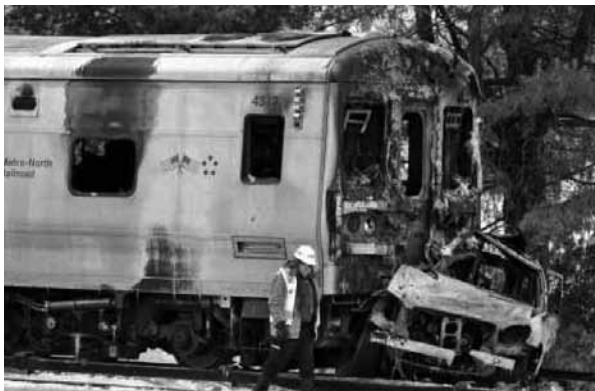
〈그림 2〉 2015년 2월 뉴욕주 철도 건널목 사고(출처 : 연합뉴스)

최근 발생한 철도 건널목 사고사례를 토대로 미국의 철도 건널목 사고 및 대처 현황을 살펴보자. 2015년 2월 승객 800여명을 싣고 달리던 뉴욕의 통근 열차가 건널목에서 SUV차량과 충돌해 21명의 사상자가 발생하였는데, 이는 건널목을 건너는 차량이 지나갈 때 차단기가 내려지면서 선로 위에서 오도 가도 못하는 상황으로 이어져 발생한 대형 사고다. 총 6명의 사망, 15명의 부상을 초래한 이 사고는 인근 차량 통행이 많은 타코닉스 스테이트 파크웨이(우리나라의 도시고속도로급)에서 멀리 떨어져 있지 않은 장소에서 발생했다. 고속도로 진입 차량을 위한 교차로의 신호등으로부터 철도 건널목까지는 불과 몇 대의 차량 밖에 대기할 공간이 없는 도로 기하구조를 가지고 있는 건널목에서 앞차의 꼬리를 물고 따라가다 신호에 걸려 멈춰선 차량이 건널목 양쪽 차단기에 갇혀버렸고 이를 보지 못한 열차가 차단기가 내려온 직후 바로 접근하여 충돌사고가 발생하였던 것이다.

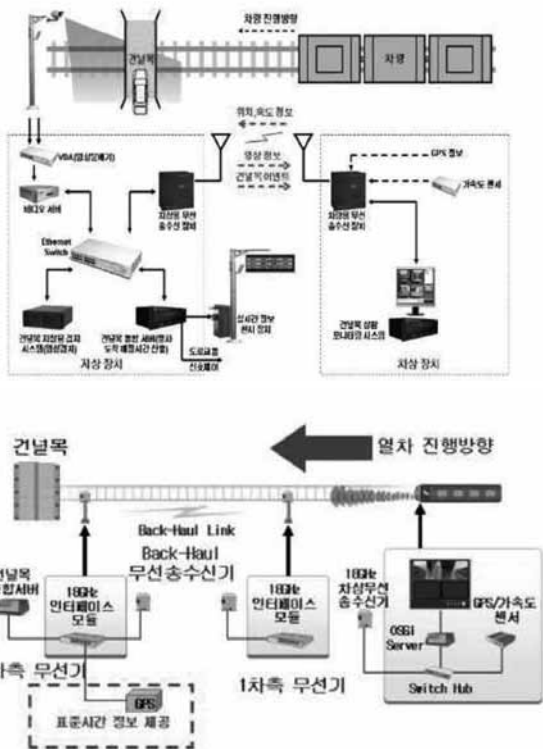
〈그림 5〉 철도건널목 지능화 시스템 구성  
(출처 : 한국방재학회지 제 10권 제2호)

이와 더불어 정부는 철도 건널목에서의 안전을 기술적인 측면에서 확보하고 관리체계를 첨단화하기 위하여 노력해오고 있다. 먼저 국가 R&D 사업으로 “철도건널목 안전관리 시스템”과 “철도건널목 지능화를 통한 사고예방 및 피해저감기술(2008년 철도종합안전기술개발사업 일환)”이 개발되어 도입되었는데, 철도 건널목의 안전성 향상, 건널목과 주변 교차로의 통과교통 효율적 제어, 건널목 정지차량 정보 열차통신, 열차 건널목 접근 정보 운전자 및 교통신호기 제공 등을 통해 철도 건널목 사고 감소뿐만 아니라 사고를 미연에 방지하고 피해를 저감하는 기술들을 실용화해 왔다. 또한 열차, 차량 충돌사고를 줄이고 교통신호체계의 효율성을 높이는 유비쿼터스 시스템 설비 확산을 목표로 철도건널목, 교차로 신호의 연계제어 시스템의 지속적인 시공이 필요하다.
