유니버설 디자인 관점에서 성당 비전례공간 평가

- 부산교구 6개 사례를 중심으로 -

Evaluation on Non-liturgical Space of Catholic Churches from the Perspective of Universal Design

- Focused on 6 Cases in Busan Parish -

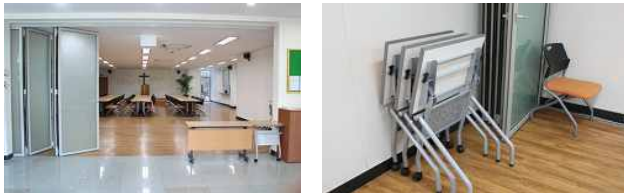
<그림 4> 강당의 접이식 출입문과 가구(UH)

강당은 성당 내 다양한 행사 및 모임이 이루어지는 곳으로 이용자 모두가 쉽고 편리하게 접근할 수 있는 곳에 위치해야 하며 그에 적합한 형태를 가지고 있어야 한다. 6개 성당의 강당을 조사한 결과 UD원리 중 접근성이 가장 높은 평균점수를 나타내었다. 조사대상지 중 강당이 2층에 위치하고 있는 KR과 지하층에 위치하고 있는 MR을 제외하고 나머지 4곳은 모두 성당 출입구와 동일한 층에 위치하였다. 따라서 접근성 측면에서 강당의 출입구 위치가 적합하다고 판단하였으며, KR과 MR의 경우에도 엘리베이터가 설치되어 있었기 때문에 강당까지의 이동이 용이하였다. 강당의 문턱은 모두 제거되어 있었고, 출입문의 유효 폭은 KR 900mm, MR 950mm, MG 910mm, SG 900mm, NC 1,000mm로 장애인 등의 출입이 가능한 출입문의 유효 폭인 800mm를 초과하는 치수이었다. UH의 경우는 접이식 형태의 문이 설치되어 있어

UD측면에서 적합하다고 판단하였다.

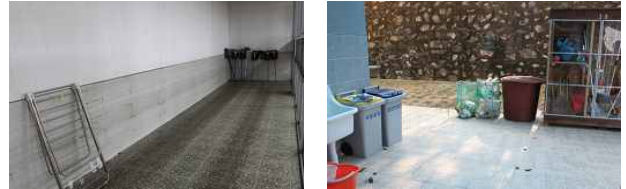
<그림 5> 식당 및 주방의 외부공간 - 좌(MR), 우(NC)

주방의 접근성 평가를 위해 출입구의 문 유효 폭을 측정된 결과 문 한 쪽의 치수는 KR 900mm, MR 900mm, MG 910mm, SG 900mm, NC 860mm, UH 850mm로 적합한 것으로 검토되었다. MR, MG, NC의 주방은 주방 내부공간뿐만 아니라 외부통로와 연결되어 있는 공간을 주방관련 물품 보관 및 다양한 용도로 활용할 수 있도록 편리함을 제공하고 있었다.<그림 5> 또한 안전성 측면에서 주방의 바닥 재료는 조사대상지 6곳 모두 논 슬립 타일로 마감되어 있어 적합하다고 평가하였다.<표 7>

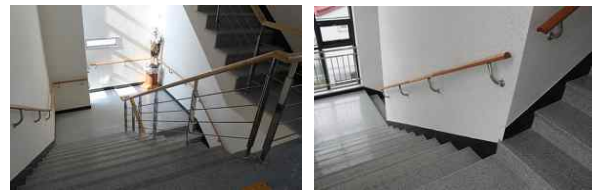
<그림 9> 벽 손잡이- 좌(NC), 우(UH)

MG, SG이었으며 그 치수는 MR 1,700mm, MG 1,600mm, SG 2,500mm이었다. 이는 휠체어 사용자의 통로 너비 기준인 1,200mm을 초과하는 치수로 모두 적합한 것으로 판단하였다. 수용성 측면에서 사인물의 인지도는 6곳 모두 부적합한 것으로 평가되었다. 이는 통로 및 각 실 안내를 위한 사인물이 시인성과 인지도가 낮았으며, 6곳 모두 1층 로비에 각 층별 안내를 위한 사인물이 설치되어 있지 않았기 때문이다. 이에 본 연구자는 천정형이나 돌출형에 누구나 인지하기 쉬운 디자인의 사인물의 설치를 권한다. 계단 손잡이의 높이는 KR 880mm, MR 950mm, MG 860mm, SG 850mm, NC 860mm, UH 800mm이었고, 벽 손잡이는 KR, NC, UH의 3곳에 설치되어 있어 그 높이를 검토한 결과 KR 700mm, NC 880mm, UH 800mm로 수용성에서 다소 부적합한 것으로 평가되었다.<그림 9>

벽 손잡이가 설치되어 적합하였으나 나머지 3곳은 설치되어 있지 않아 이에 대한 보완이 필요하였다. 따라서

본 연구자는 벽 손잡이의 설치 시 『편의시설의 구조, 제질 등에 관한 세부기준(제2조 제1항 관련)』에 따른 이중 손잡이의 설치를 권한다.<표 10>
