저압터빈 블레이드의 피로손상 해석

* 인천대학교 기계공학과, ** 한전 KPS

Fatigue Damage Analysis of a Low-Pressure Turbine Blade

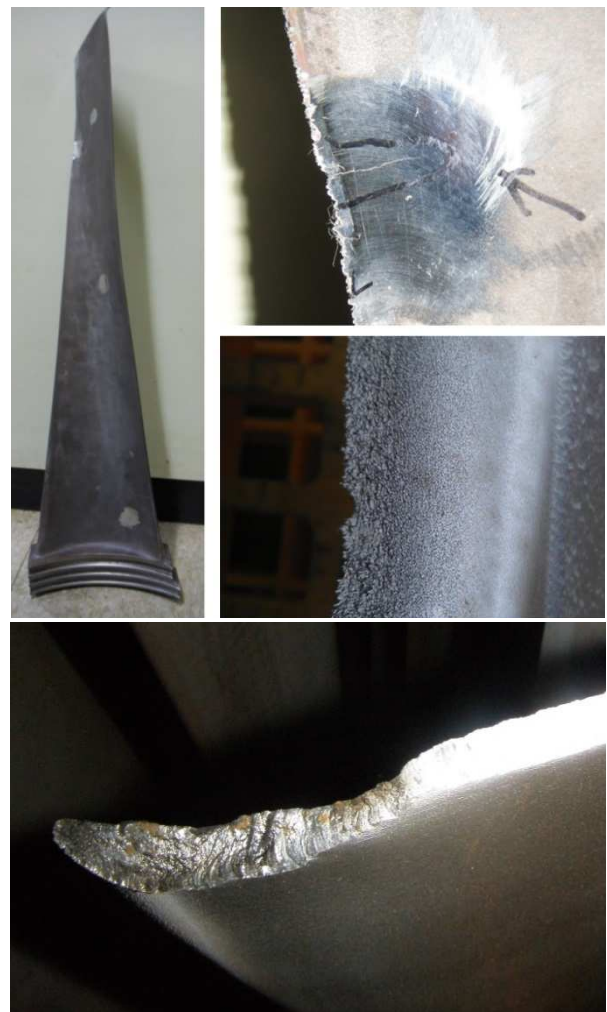
Fig. 1 Defect detected in airfoil's leading edge

180MW 용량의 저압터빈 블레이드 재질은 분광 분석을 통하여 ASM TYPE 422 로 확인하였으며, 그에 따른 화학적 성분, 물성치 및 기계적 성질은 Table 1, 2, 3 과 같다. Table 3 에서 BHN(Brinell Hardness Number)은 293~341 이며, Fig. 1 은 손상된 저압터빈 블레이드의 모습으로 에어포일 선단(leading edge) 팁(tip)으로 부터 130 mm 하부 지점에 위치한 크랙의 모습과 증기 침식에 의한 모재의 감육 및 파단면을 보여주고 있다.

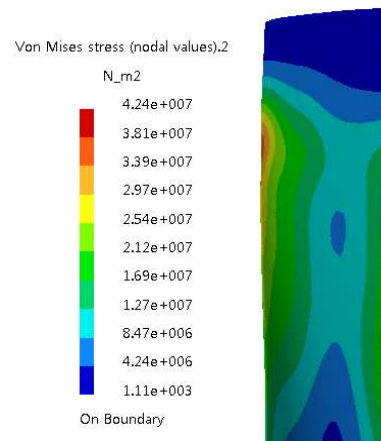
Fig.6 Stress distribution of steam force (Pressure side)

방향으로 500N 의 힘이 작용하는 것으로 계산되었다. (<부록> 참조) 노즐 토출각(30°)의 방향을 고려하여 재해석한 결과 Fig. 6 와 같이 에어포일 선단 팁하부 지점에 최대응력 42 MPa이 발생하였다. 이러한 결과로 에어포일에 가해지는 주 하중은 증기력 보다 원심력의 영향을 크게 받는 것으로 판단할 수 있고 추후 해석 시 원심력만을 정적인 하중으로 부여하였다.⁽¹⁾

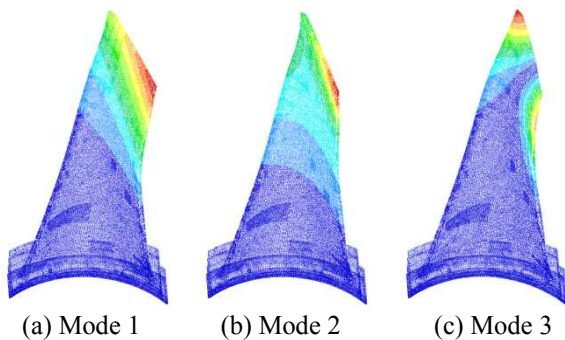
Fig.8 Mode shape of blade

블레이드 모드형상은 크게 회전원주방향 및 축방향 X, Y 의 밴딩 모드, 반경방향 Z 축으로 회전하는 트위스트 모드가 존재하며, 이때 각 모드형상에 의해 응력집중 위치가 다르게 발생하고 작용 위치에서 가진력에 의한 조화응력이 에어포일 손상의 주응력이 된다. 최종단 블레이드의 모드형상을 Fig. 8 에 나타내었으며 Mode 1, 2 는 밴딩 모드,

Mode 3 은 트위스트 모드형상이다.

Table 6 는 원심력을 감안한 고유진동수 해석 시 원심력의 유무에 따른 모드별 응력의 상대적 분포 및 변화를 보여주고 있다. Table 6 과 Fig. 8 의 결과 실제 블레이드 선단부 크랙 발생기점과 응력집중이 3 차 모드와 일치되어 조화응답해석 시 3 차 모드의 세부적인 해석을 수행하였다.

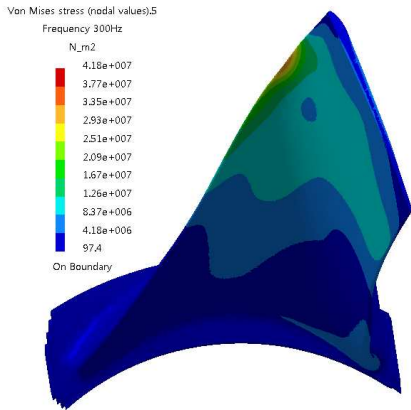
Fig. 10 Harmonic response stress (5X)

에어포일 선단 응력집중부위 모드형상은 Table 6 에서 3 차 모드의 트위스트 모드임을 알 수 있고 이때의 고유진동수는 313.38 Hz이다. Table 7 과 Fig. 10 은 가진력에 대한 조화응답해석 결과로 블레이드 에어포일 선단부 팁으로부터 130 mm 위치에서 최대응력이 발생되고 있으며, 이때 고유진동수는 3 차 모드, 조화주파수는 5X 이다.

노치 존재에 따른 주파수 응답해석을 수행하여 Fig. 12, 13 과 같은 결과값을 얻었으며, 응답 최대응력은 3.4 절 Fig. 10 과 Table 7 에서 노치가 없었을 시 42 MPa에서, 노치가 존재할 때 218 MPa로 크게

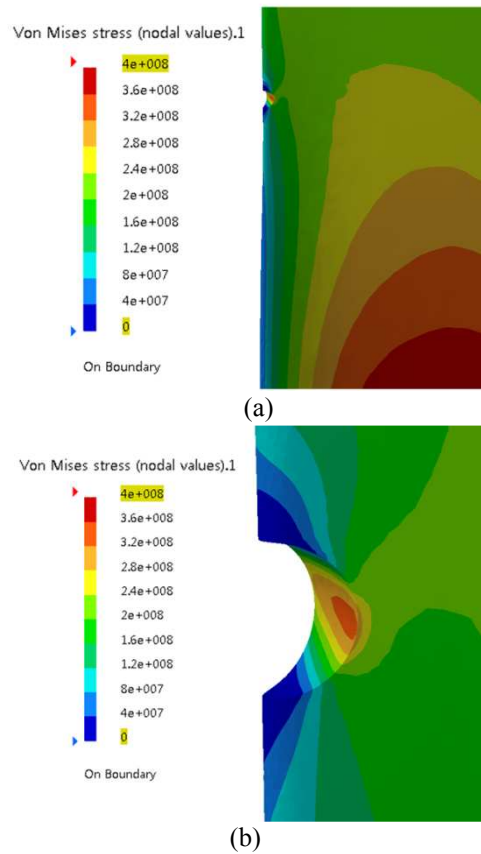
Fig. 11 Stress distribution at notch

Fig. 11(a)는 원심력이 작용하는 상황에서 노치부가 존재함으로써 에어포일 선단부위의 응력 분포를 나타내고 있고 (b)는 노치 안에서 응력 분포를 나타내고 있다. 응력집중에 따른 피로파괴 기점 및 진행방향은 Fig. 11(a),(b) 결과와 같이 블레이드 컨케이브(concave side)일 것으로 예측되었으며 실제의 균열방향과도 잘 일치된다. 따라서 원심력에 의한 노치부 최대응력은 335 MPa이 되며 수명평가 시 이 값은 평균응력으로 작용하게 된다.

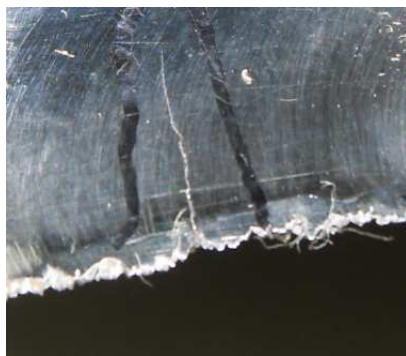
Fig.14 Notch of the airfoil's leading edge

Fig. 14(a),(b)는 크랙 발생한 부위의 노치와 노치저부를 나타내고 있으며 노치저부 반경을 50 μm로 하여 식 (3)에 대입, 계산하면 수명 단축 정도를 표시하는 피로노치계수 K_f 는 1.67 이 되고, 식 (5)를 사용하여 노치영향에 의한 노치피로한도가 359 MPa로 낮아짐을 알 수 있다.

피로한도 S_e 대신에 해당 수명을 주는 등가피로한도 S_n 으로 대치하여 계산하면 49 MPa 임을 알 수 있었다. 그러나 이러한 결과값은 S-N 선도에서 피로한도 600 MPa보다 낮음으로써 피로 손상은 일어나지 않는다. 그러나 블레이드의 손상 원인 중 침식, 부식, 산화 및 외부물체(FOD) 충돌 등에 따른 노치영향, 응력집중 현상과 크랙진전에 대한 연구들이 알려져 있다.^(3,6) 저압터빈 블레이드 특유의 문제점으로 물방울에 의한 침식(erosion)이 있다. 운전 중 작동증기는 저압터빈 최종단으로 갈수록 압력이 낮아지기 때문에 노즐 뒷면(trailing edge)에 물방울이 모이게 되며, 유체이동에 따라 이탈되어 블레이드 에어포일 선단(leading edge)에 큰 상대속도로 충돌한다. 그 결과 블레이드 모재를 침식시키며 시간이 경과됨에 따라 점점 성장하여 노치로 작용하게 된다. 노치의 형상은 침식에 의해 손상된 부분을 3D 스캔 데이터를 이용하여 반경 2.16 mm로 측정되었다.
