승강기 와이어로프 진단을 위한 누설자속기법 기반 국부손상 진단

Magnetic Flux Leakage Method based Local Fault Detection for Inspection of Wire Rope

In this study, Magnetic Flux Leakage(MFL)-based inspection system was applied to detect the local fault of wire rope. To verify the feasibility of the proposed damage detection technique, an 4-channel MFL sensor head prototype was designed and fabricated. A wire rope with several types of cross-sectional damages were fabricated and scanned by the MFL sensor head to measure the magnetic flux density of the wire rope specimen. To interpret the condition of the wire rope, magnetic flux signals were used to determine the locations of the flaws. To improve the resolution of signal, the instantaneous variation value of magnetic flux was utilized. Measured signals from the damaged specimen were compared with thresholds set for objective decision making. Finally, the results were compared with information on actual inflicted damages to confirm the accuracy and effectiveness of the proposed cable monitoring method.

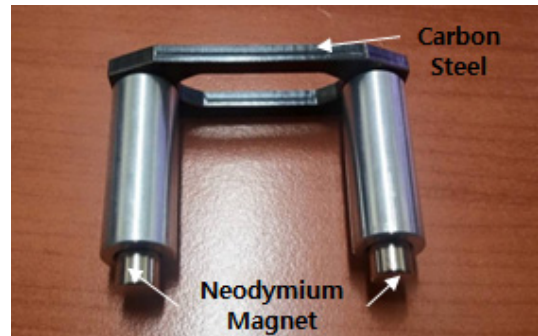
Fig. 7 Configuration of magnetization yoke

먼저 자화부는 안정적으로 일정한 자기장 형성이 가능하도록 영구자석을 사용하였고, 이는 전자석과 달리 자화를 위한 별도의 전력선이 불필요해 간단한 형상으로 경량화된 시스템 구성이 가능하다는 장점을 가진다. 본 연구에서 자화부의 구성은 Fig. 7과 같이 35N 등급의 네오디움 영구자석(neodymium magnet)과 이를 연결하는 탄소강(carbon steel)을 이용해 요크(york) 형태로 제작하여 말굽자석형태의 요크 하단으로 자기장이 형성되게 하였다.
