열화상 비파괴 검사법을 이용한 도로포장 결함 검출

Detecting of the defects of pavement of a road by using infrared thermography

Abstract: The purpose of this paper is to find an limitation to detect the defect of damaged asphalt pavement structures for infrared thermography. We use heat source of a natural light to detect the defect efficiently. The heat source was applied to the asphalt specimens. Four asphalt specimens were used: one was the asphalt containing depth of 1cm internal timber, two was the asphalt containing depth of 2cm internal void, Three was the asphalt containing depth of 3cm internal timber and four was not the asphalt containing internal timber. It was found that the depth of 3cm internal timber could be detected by this method. In addition, we used the image processing to make the damage zone displayed clear in the image obtained from the thermographic operation.

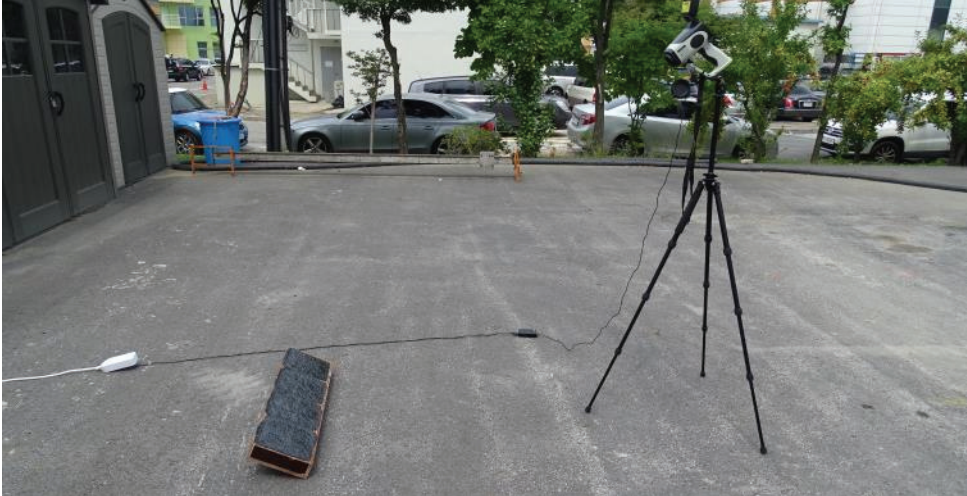
Fig. 4 Thermal imaging techniques applied by using natural light

열원은 열화상 기법을 이용한 도로포장의 결함 검출에서 일반적으로 사용되는 자연광(Natural light)을 사용하였다. 도로포장 내부 결함의 효율적인 검출을 위해 수직으로 30cm 거리에서 아스팔트 실험체에 오전 10시40분부터 오후 2시30분까지 10분단위로 열화상 촬영을 수행하였다.

내부 결함 검출을 위한 실험체는 Fig. 1과 같이 200×200mm 크기의 틀 안쪽에 표면으로부터 10mm, 20mm, 30mm 깊이별로 20mm, 40mm, 60mm, 80mm의 정사각형 목재로 구성된 결함을 갖도록 제작하였다. Fig. 2는 목재로 제작된 틀이다. Fig. 3은 아스팔트 혼합물을 타설한 후 완성된 실험체이다. Fig. 4는 자연광을 이용한 열화상 기법 적용 실험 전경으로 열화상 카메라와 실험체와의 거리는 약 2.0m이다. Table 2는 내부 목재 실험체의 요약이다.

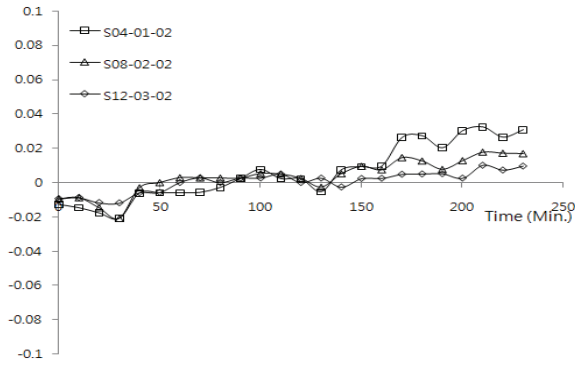
Fig. 12 The surface temperature distribution of defect size (20X20mm)

되었다. Fig. 12는 S04-01-02, S08-02-02, S12-03-02의 표면으로부터 10, 20, 30mm 깊이별 결함부의 상대적인 표면온도 분포도이다. 이 역시 결함부가 오후 1시에 해당하는 140분 지점에서부터 상대적인 표면온도로 식별되었다. 즉 상대적인 표면온도 분포를 이용하면 일반적인 표면온도로 식별이 어려웠던 것과 달리 오전, 오후의 태양광 양상의 변화를 이용하여 결함깊이 30mm에 결함크기 20 X 20mm까지 결함을 식별할 수 있는 것으로 확인되었다.

제안한 상대적인 표면 온도 분석법을 이용하여 아스팔트 내부의 목재를 검출한 결과, 일반적인 표면온도 분석으로 식별이 어려웠던 결함깊이 30mm에 결함크기 20X20mm까지 결함을 식별할 수 있는 것으로 확인되었다.
