산간 계곡의 지하배수관 설치에 따른 벼 냉수피해 사례분석

심교문* · 정명표 · 김용석 · 최인태
국립농업과학원

A Case Study on Cold Water Damage to Rice by Installation of Underground Drain Pipe at a Mountainous Valley

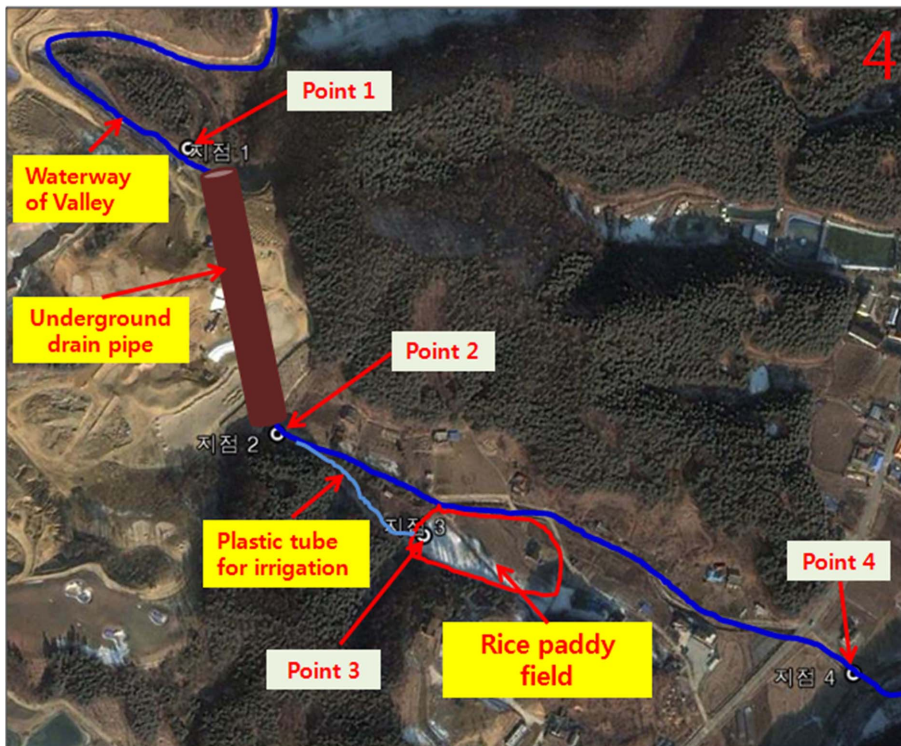
Fig. 1. Location of sample points for water temperature measurement at study site. The point 1, 2, 3, and 4 are located at valley upstream, underground drain pipe entrance, underground drain pipe outlet, plastic tube outlet, and valley downstream, respectively.

민원 발생지역 계곡물의 온도변화를 조사하기 위해 골프장 사업장의 계곡 상류(지점 1), 인공 지하배수관 출구(지점 2), 비닐튜브관개 출구(지점 3), 계곡 하류(지점 4) 등 4지점을 선정한 후(Fig. 1), 2014년 7월 18일, 11시부터 13시까지 순차적으로 각각의 조사지점에 고정판을 박고, 케이블 타이를 이용하여 수온측정 센서를 고정판에 결박하는 방식으로 수온측정 센서를 수면아래 10cm 부근에 수직으로 위치하도록 설치하였

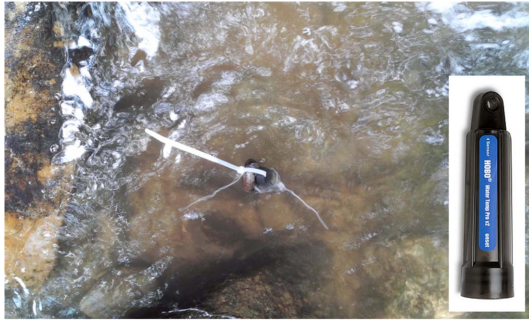
Fig. 2. Photo of the water temperature sensor installation at point 1.

다(Fig. 2). 본 연구에 사용한 수온측정 센서(Model U22-001, Onset Computer Corp., USA)는 센서로 거일체형으로 정확도는 $\pm 0.21^{\circ}\text{C}$ 이고, 1분 간격으로 측정하여 저장하도록 설정하였다. 수온측정 센서는 현장설치 5일 후인 2014년 7월 22일에 수거하여 저장되어 있는 수온측정 자료를 분석에 활용하였다. 조사지역의 기온 및 강수량은 기상청 방재기상관측지점 중 민원현장과 가장 가까운 지점의 값을 이용하였다.

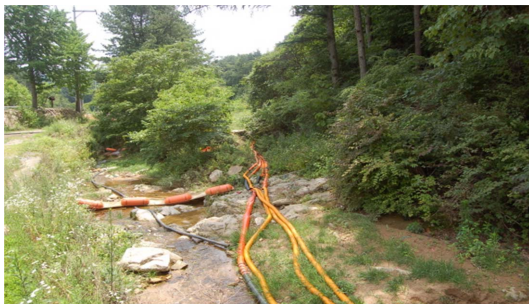
민원이 발생한 냉수피해 논은 곡간지 계단식 논으로 골프장 조성 전에는 인근 계곡물을 약 200m 비닐튜브로 연결하여 농업용수로 이용하였으나, 골프장 조성 후에는 1.5km 길이의 지하배수관(3~10m 깊이)에서 흘러나오는 물을 약 200m 비닐튜브로 연결하여 벼 논에 관개하고 있었다(Fig. 3).

Fig. 3. Photo of plastic tube irrigation for water temperature rise.

비록 민원발생 논에서는 비닐튜브를 사용한 관개로 냉수담의 수온상승 대책을 수행하고는 있었지만, 비닐튜브의 길이가 짧고, 계곡 및 산비탈의 음지에 설치되어 있었을 뿐만 아니라, 비닐튜브를 통과한 용수를 바로 대상 논에 공급함으로 인해 태양열에 의한 수온상승 효과가 다소 미미한 것으로 분석되었다.

벼 재배 초기의 농업용수는 뿌리 활착 및 활력과 밀접한 관계가 있기 때문에 저온의 산간 계곡물이 논으로 유입되는 과정에서 물길을 돌리거나, 논 옆에 빗물을 모아둘 수 있는 큰 웅덩이를 만들어 수온이 높아진 물을 농업용수로 활용하는 등(Franklin *et al.*, 1957), 다양한 영농대책이 취해져야 할 것으로 판단되었다. 또한, 논의 표면에서 증발하는 수증기를 억제시키는 방법과 논바닥의 다짐을 통해 누수를 막아서 관개하는 냉수의 양을 덜게 하는 방법도 수온을 상승시키는데 유효할 것으로 조사되었다(Cha and Kim, 1989).

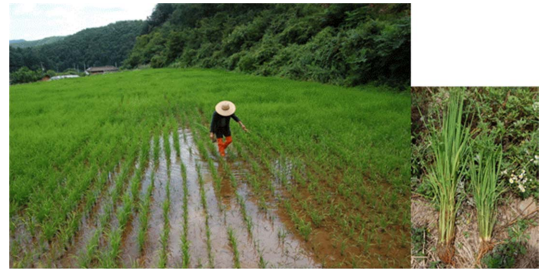
Fig. 4. Rice growth conditions at the paddy field damaged by cold water.

민원 발생 현지 논의 벼 생육상황을 관찰한 결과, 피해를 받지 않는 벼는 영화분화 중기로 이삭길이가 15~35mm이었으나, 같은 포장내의 피해 벼는 아직도 이삭이 생기지 않았으며, 포기당 분얼수와 초장이 정상 벼의 1/2 수준으로 조사되었다(Table 1). 이러한 현상은 농업용수 유입구와 가까울수록 심한 경향을 나타내었다(Fig. 4). 또한 수확시기에 조사한 벼 수량 및 수량구성요소는 Table 2에 나타내었는데, 냉수 유입구 주변의 피해를 받은 벼의 수량은 2.87t ha^{-1} 로 정상 벼(4.78t ha^{-1})의 60% 수준으로 조사되었다.

조사지점의 기온은 벼 생육 적온범위에 포함되었지만, 비닐튜브를 통과하여 논으로 흘러들어가 농업용수의 온도가 벼의 생육상 이삭이 형성되는 시기에 15°C 이하로 관측됨에 따라 향후 적절한 수온상승 조치를 취하지 않으면, 벼가 냉수해를 입게 되어 정상적인 수확이 불가능할 것으로 판단되었다.

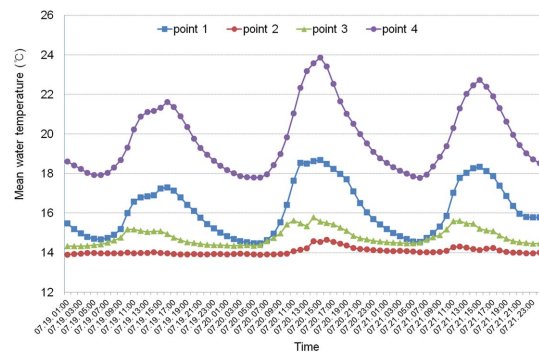
Fig. 5는 4개 조사지점의 수온 변화를 시간별로 나타낸 그래프이다. 지하배수관출구지점(지점 2)과 비닐

Fig. 5. Change of timely mean water temperature from July 19 through July 21 at 4 points.

튜브관개 출구지점(지점 3)의 수온 일교차는 1°C 내외로, 일 변동이 적은 반면에 계곡 상류지점(지점 1)과 계곡 하류지점(지점 4)의 수온 일교차는 3°C 이상으로 일 변동이 큰 것으로 조사되었다. 또한, 1.5km 길이의 지하배수관을 통과한 물의 온도는 지하배수관을 통과하기 전의 계곡 상류의 물보다 평균 2.1°C, 최대 4.5°C, 최소 0.5°C 낮게 분석되었다.

지하배수관 출구지점(지점 2)과 계곡 하류지점(지점 4)은 거리상 약 3km 떨어져 있고, 조사기간 동안 두 지점의 일최저수온과 일평균수온은 각각 3.9, 5.7씩 증가하여, 지하배수관을 설치하지 않은 자연적으로 흐르는 계곡물의 경우에는 단위거리당(km) 약 1.3, 1.9 수온 상승이 있는 것으로 분석되었다. 즉 골포장 조성으로 계곡 상류지점(지점 1)과 지하배수관 출구지점(지점 2) 사이에 설치된 지하배수관(플라스틱관, 파형강관, 콘크리트 박스 등)은 태양열에 의한 계곡물의 온도상

승 효과를 저해하고, 추가로 지하 냉기효과를 조장하여, 계곡물의 수온을 골프장 공사이전보다 밤시간 최저수온을 1.0°C 이상, 낮시간 수온을 2.0°C 이상 낮췄을 원인으로 파악되었고, 지하배수관 출구지점의 수온은 지하배수관 설치 전 보다 약 1.5°C 이상 낮았을 것으로 예측되었다. 따라서, 지하배수관을 통과한 냉수를 농업용수로 사용한 인근 논에서 벼 냉수해가 발생한 것으로 판단되었다.
