5장. 진단사례를 반영한 전력구의 유지관리방안

1. 개요

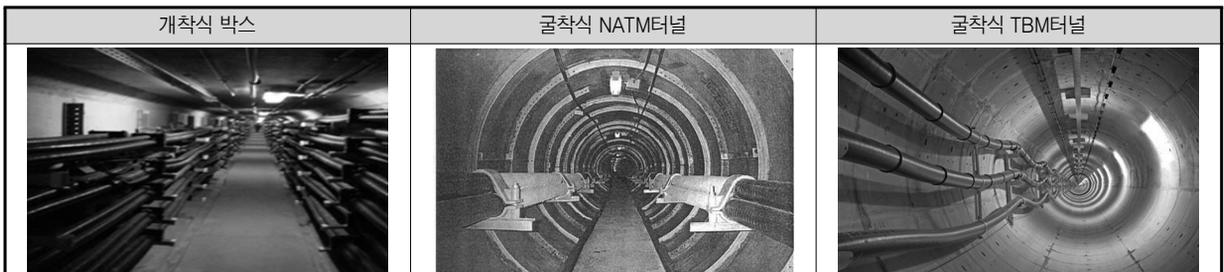
그림 1. 시공방법에 따른 전력구의 형태

명확한 통계는 본 고에서 생략하였다. 전력구의 단면형태는 박스형과 터널형으로 구분하며 시공방법에 따른 개착식과 굴착식(NATM, TBM)으로 분류된다. 현재 전력구에 대한 유지관리를 위한 안전점검 및 평가를 위한 지침은 한국전력의 자체 점검 매뉴얼을 마련하고 있으나 현재까지는 한국시설안전공단(2011)의 「안전점검 및 정밀안전진단 세부지침(터널)」을 적용하고 있다. 본 기술기사에서 터널 세부기준을 이용한 전력구의 점검 및 진단방법을 기술하였으며 사례를 통한 전력구의 유지관리방안을 설명하고자 한다.

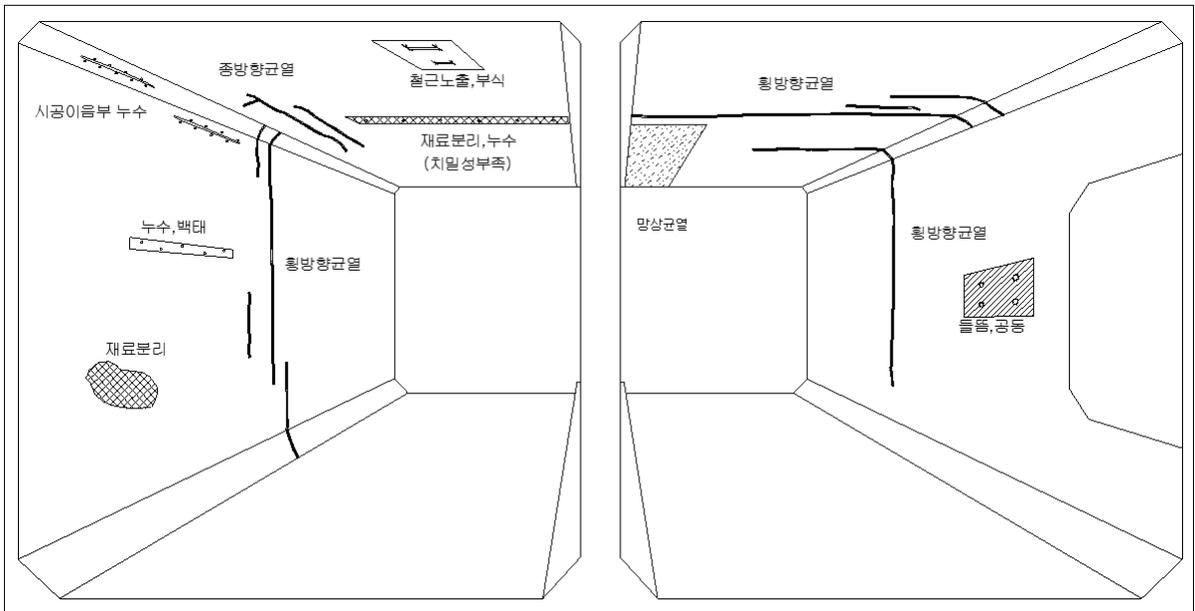
그림 1. 개착식 전력구의 일반적인 결함 모식도

전력구의 상태평가 시 점검사항은 구조물의 특성에 따라 다를 수 있으나 시공방법 및 라이닝의 재질에 따라 전력구는 그림 1~2와 같은 결함특성이 파악된다.

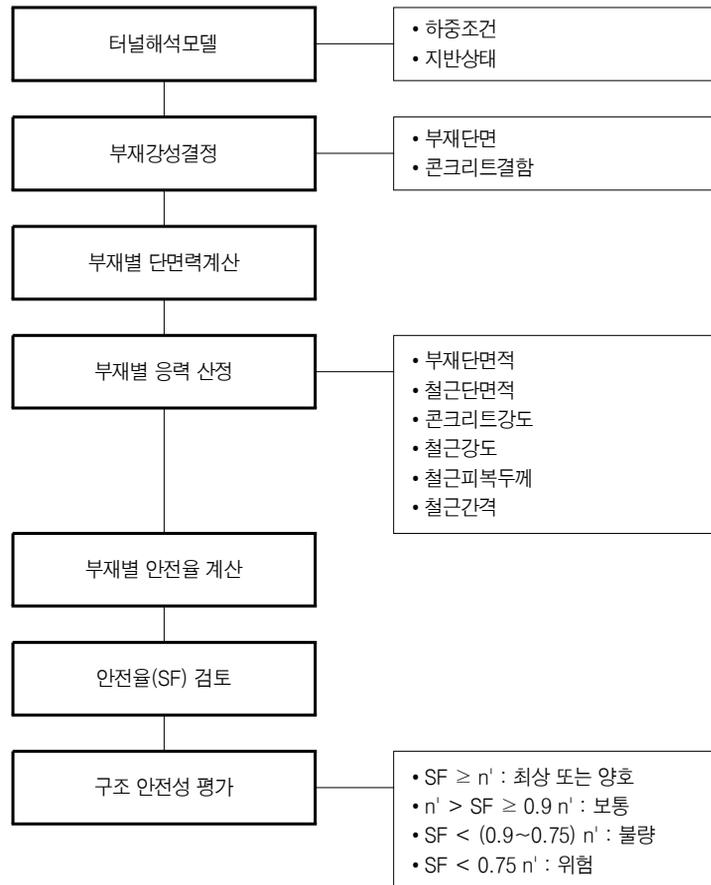
그림 3. 안전성평가 결과 산정 방법

전력구의 안전성평가는 부재단면 및 결함을 고려한 현상태에 하중 및 지반상태를 감안하여 부재별 단면력 및 응력을 계산하여 부재별 안전율을 검토하여 그림 3과 같이 구조안전성을 평가할 수 있다.

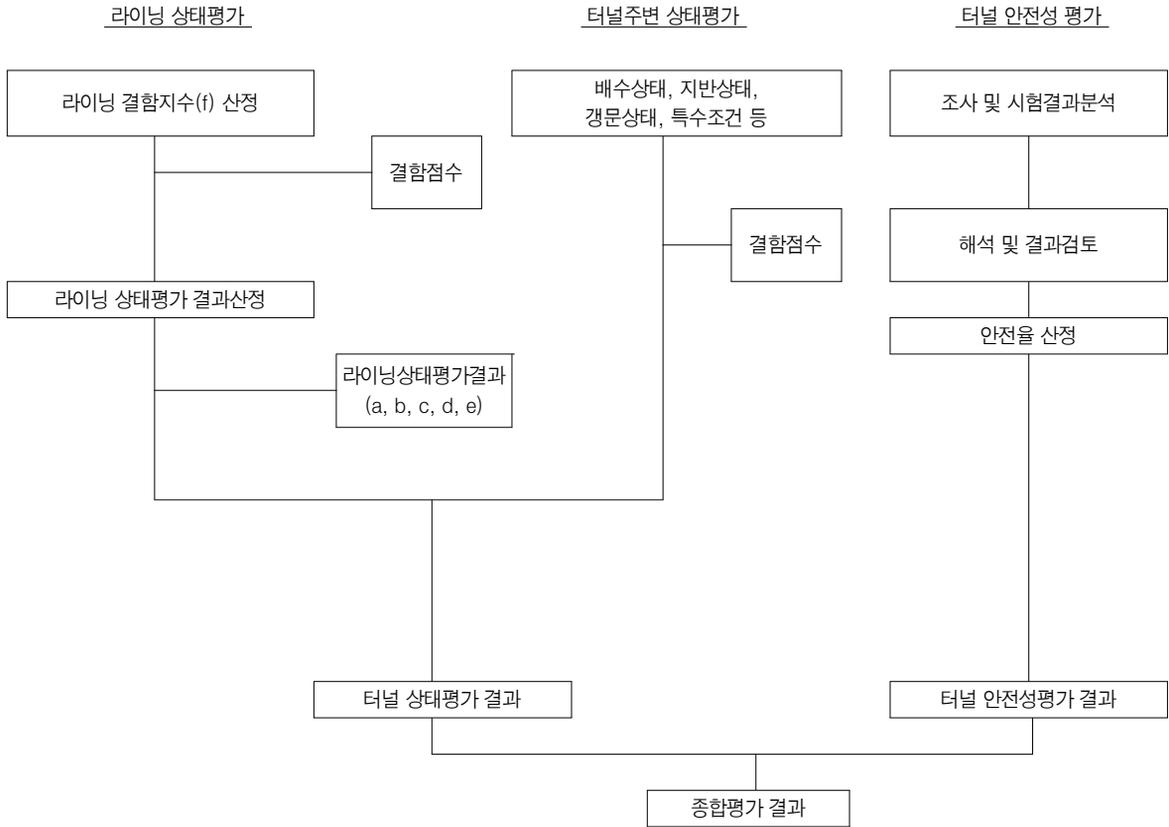
그림 4. 시설물의 종합평가 결과 산정절차

전력구의 종합평가는 터널의 상태평가와 안전성평가를 종합한 평가로 그림 4와 같다.

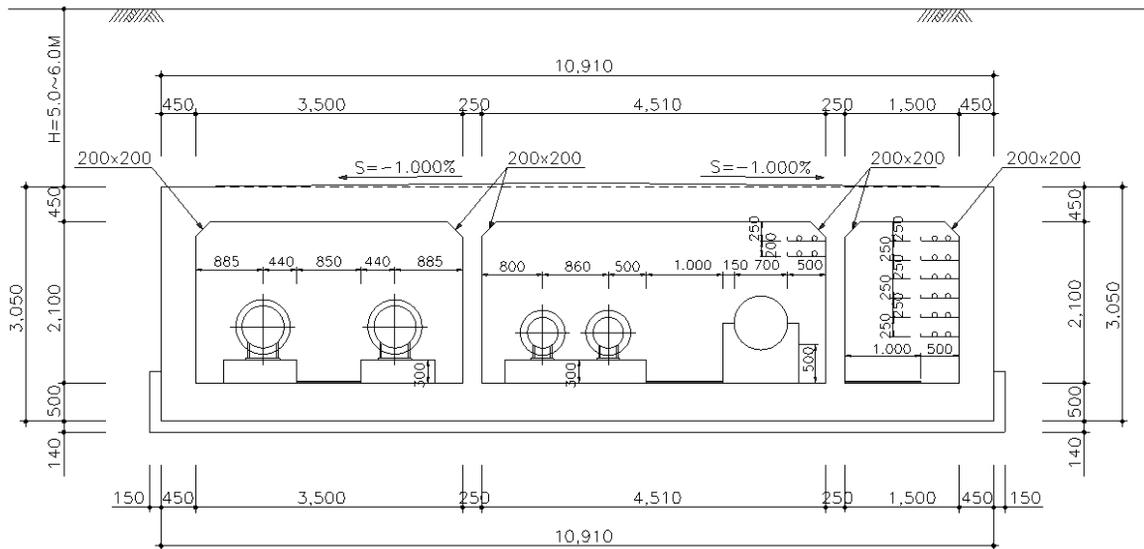
그림 5. 개착식전력구의 단면 예시

개착식터널과 형식 및 시공방법은 유사하나 단면의 크기가 작아 타설이음 품질관리가 용이하여 시공품질의 원인으로 인한 결함은 개착식터널에 비해 적게 발생하는 것으로 분석하였다. 하지만 그림 5와 같이 단면이 확대되는 경우 그 균열의 형태 및 패턴은 기존 터널에서 발생하는 형태와 유사한 것으로 확인되었다. 케이블 받침 및 케이블 지지용 선반 고정을 위한 앵커부의 균열 및 결함은 전력구만의 특징적인 결함으로 파악되었으며 전력구로 유입되는 유입수를 위한 내부 배수로의 기울기 불량에 따른 체수구간이 국부적으로 발생하는 것으로 조사되었다. 전력구의 경우, 다른 지중구조물과 달리 습기에 의한 부식 및 합선과 같은 대형사고가 발생할 수 있으므로 차수에 대한 적극적인 유지관리 계획을 제시하였다.

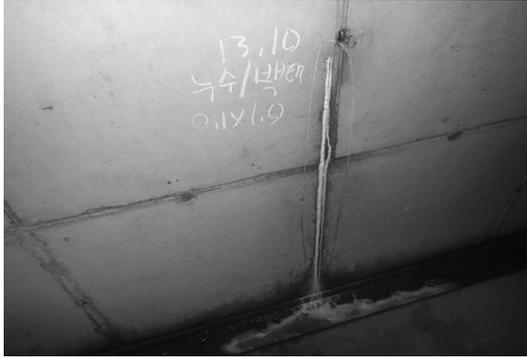
a. 측벽부 누수

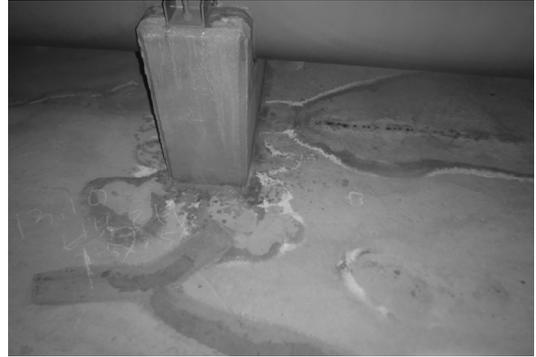
b. 케이블 지지부 누수

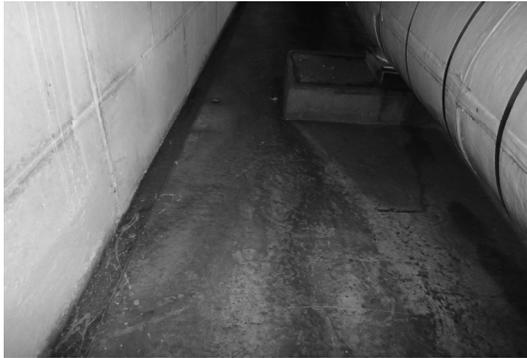
c. 바닥부 체수

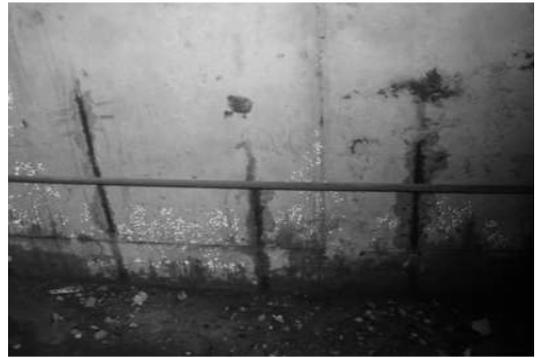
d. 철근노출

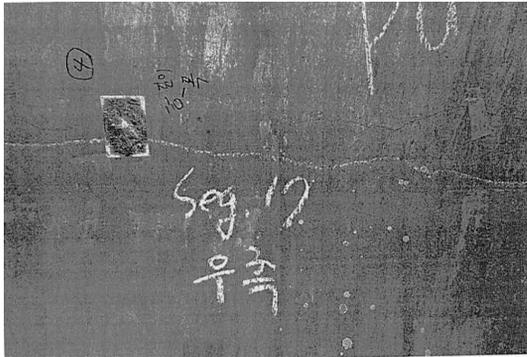
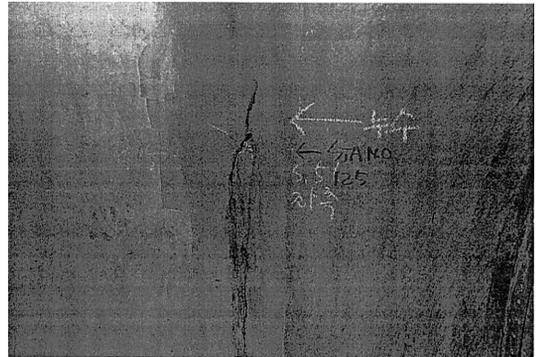
그림 7. 터널식 전력구의 일반적인 결함 예시

a. NATM 터널식전력구의 결함: 좌-균열, 우-누수

개착식전력구에 비해 상대적으로 대심도에 시공되는 터널식전력구는 지상부로부터 해당심도까지 연직갱을 선시공한 이후에 NATM (New Austrian Tunnelling Method) 및 TBM (Tunnel Boring Machine)등의 공법에 따른 전력구는 현장타설 라이닝 또는 Precast Segment로 시공된다. NATM터널의 보편적인 균열 형태는 한국시설안공단(1999), 추진호 등(2011)의 분석내용과 유사하였으며 Segment 라이닝의 경우 세그먼트 접속부 및 볼트부의 누수 및 백태, 세그먼트 우각부 및 중앙부의 균열 등이 일반적으로 기존 Shield 터널의 결함형태와 유사한 것으로 판단하였다. 규모는 작지만 기존 터널의 결함(균열, 누수, 백태, 철근노출, 박락, 재료분리, 볼트 풀림 등)과 유사하나 장래적으로 전력구의 특수성을 고려한 상태평가의 연구가 추가적으로 필요할 것으로 판단된다.

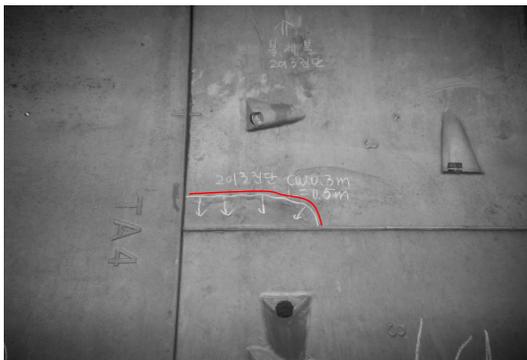
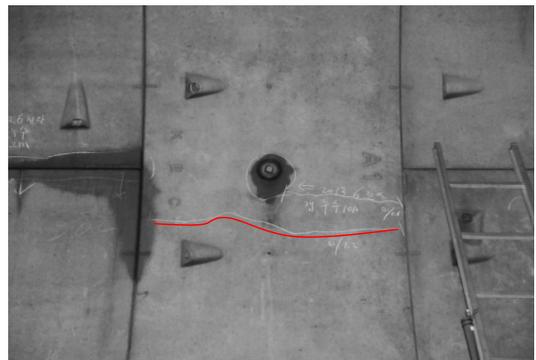
b. TBM 터널식전력구 결함: 좌-균열, 우-누수 및 균열

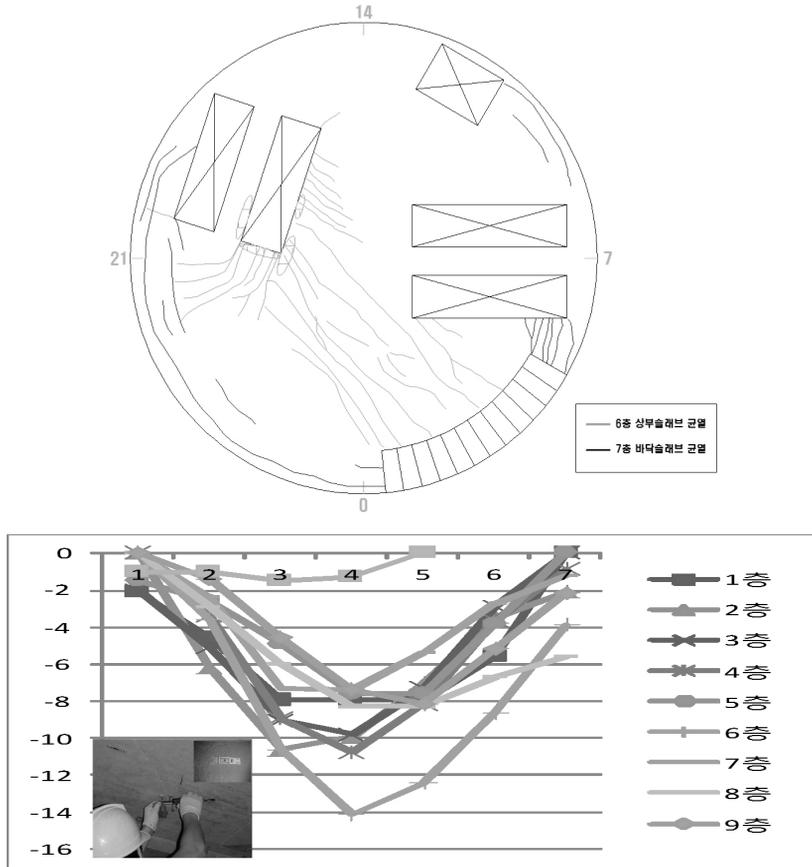
그림 8. 전력구 연직갱의 균열 사례

터널식전력구는 대심도에 시공되어 필연적으로 연직갱 및 경사갱을 시공하게된다. 연직갱에 대한 지중응력변화는 김도훈(2012) 및 Paik and Salgado(2003) 등과 같이 연구되고 있으나 구조물에 발생되는 결함연구에 관한 실적은 미미한 상태이다. 그림 8은 전력구 심도에 접근하기 위한 중간슬래브의 균열에 관한 분석내용으로 양생시 초기강도 발현 이전에 자중 및 작업하중으로 인한 것으로 분석되었다. 분석된 연직갱의 결함특성으로는 시공품질과 관련된 것으로 구조적인 결함은 확인되지 않았다.
