초음파 전파속도법을 이용한 목조 문화유산 흰개미 피해의 정량 평가

Quantitative Analysis for Termites Damage of Wooden Heritage using Ultrasonic Pulse Velocity

안 재 철*

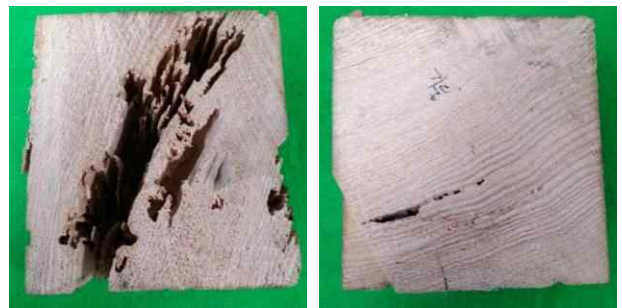
Fig.1 Typical Termites Damages in Dismantled Wood Members of Old Wooden Heritage

흰개미는 빛을 싫어해 주로 땅속에서 생활하고 기둥을 따라 안으로 올라와 파괴하므로 Fig.1과 같이 내부의 심각한 단면 결손이 나타나더라도 외부에서 표시가 잘 나지 않는 점이 가장 큰 특징이다.

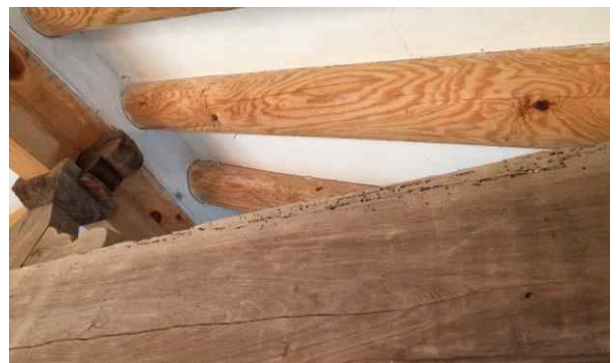
Fig.2 Termites Damages in Wood Beam of Old Wooden Heritage (Gye-jeong of Dokrak-dang)

반면 Fig.2과 같이 일부 건물의 상부구조에도 흰개미 총해가 발생하는 경우가 있다. 이는 지하로부터 흰개미가 타고 올라가는 경우도 있으나, 상부구조 특히 지붕부재 내에 우의(羽蟻)가 날아 들어와 기와토 등을 이용하여 새로운 콜로니(colony)를 형성하는 경우도 다수 관찰된다.³⁾ 또한, 최근 미국산 목재의 수입 증대로 일본에서

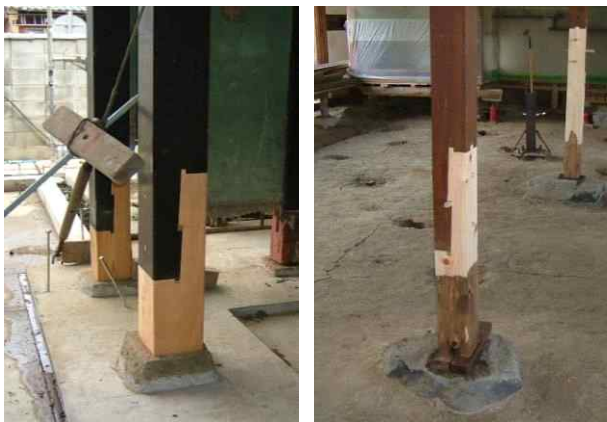
Fig.4 Repair of Wooden Member Damaged by Termites

대부분의 흰개미 피해는 전술한 바와 같이 하부에서 상부로 진행되기 때문에, 흰개미에 의한 피해를 입은 문화재 구조물의 보수는 일반적으로 기존 부재의 보존을 위해서 Fig.4와 같이 하부 식해부의 육안에 의한 확인과 함께 부분적인 교체가 이루어지고 있다.

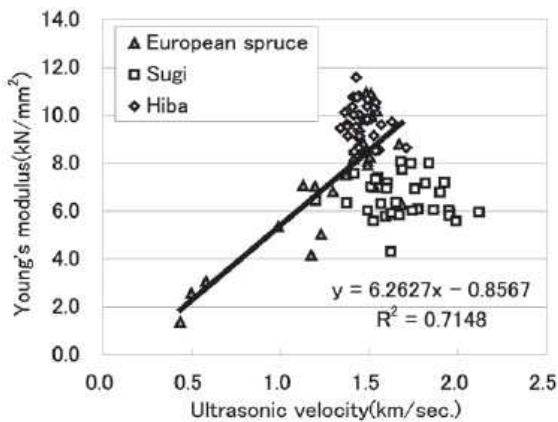
Fig.7 Relationship between Young's Modulus and Ultrasonic Velocity [Mori, 2010]

초음파 전파속도와 수중에 따른 목재 강도의 관계가 Mori 등의 연구⁹⁾에 의해 Fig.7, Fig.8과 같이 보고되고 있으며, 비교적 높은 상관관계를 나타내고 있다.

건진 부재에서 Fig.7, Fig.8 등의 기존 연구 결과의 초음파 전파속도에 비하여 다소 낮은 값을 나타내는 것은 목재의 방사조직과 파의 진행 방향의 차이에 따른 경계면이 초음파 전달을 방해하기 때문인 것으로 판단된다¹¹⁾.

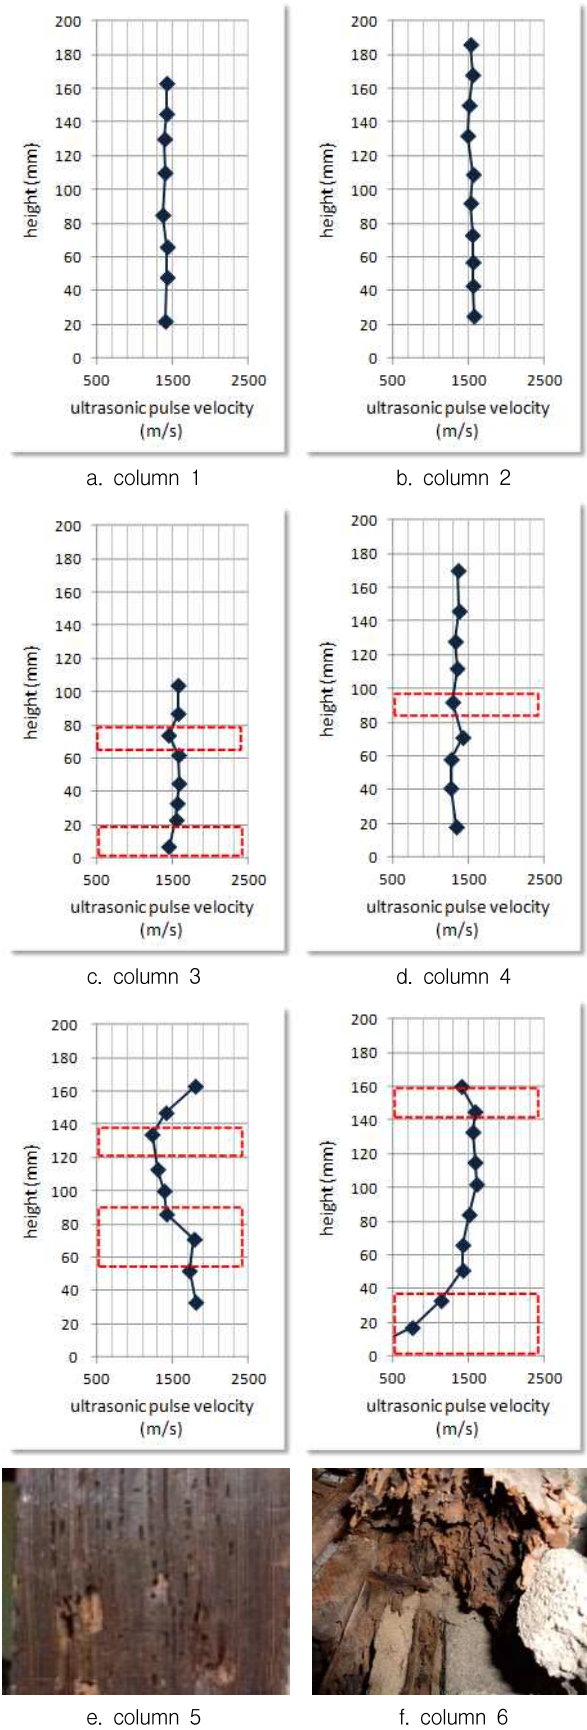
Fig.10 Change of Ultrasonic Velocity by Height of Wooden Column Damaged by Termites

Fig.10은 초음파 전파속도를 이용하여 흰개미에 의한 총해가 발생한 부재의 내부 탐침을 수행한 20여개소의 결과 중 건전 부재와 총식 부재를 비교한 대표적인 결과이다. 본 그래프에서 높이의 기준은 실내 바닥을 기준으로 측정된 것으로 동바리 등 하부구조는 측정하지 않았다.

먼저 흰개미 총해가 거의 발견되지 않은 건전 부재인 column 1과 column 2 등에서의 초음파 전파속도는 약 1,500m/sec로 비교적 일정한 값을 나타내었다.

흰개미의 출입공이 발견된 부재(점선 부위)에서는 내부 공극의 발생으로 인한 밀도 저하로 초음파 전파속도가 감소하는 결과를 나타내었으며, 이러한 결과는 목재의 초음파 전파속도에 비하여 공동부의 초음파 전파속도가 크게 낮은 것이 원인이다. 따라서 column 3~6과 같이 출입공의 위치와 초음파 전파속도 저하 부위가 거의 일치하고 있다. 또한 이러한 부위에서 초음파 전파속도는 500~1,400m/sec 범위의 속도를 나타내고 있다. 특히 column 6과 같이 하부로부터의 내부 식해가 심각한 상황에 이른 경우는 초음파 전파속도가 500m/sec 이하로 나타나 내부의 공동화가 심각하게 진행된 것을 잘 나타내고 있다.

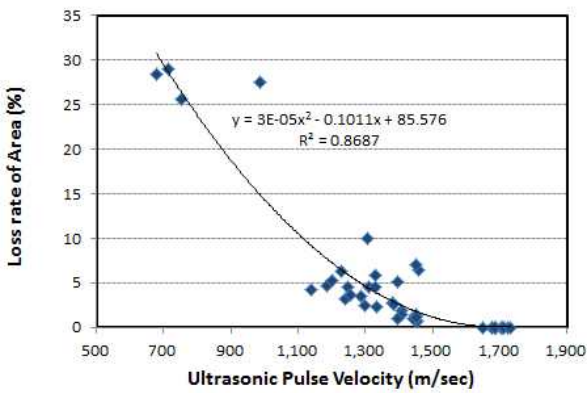
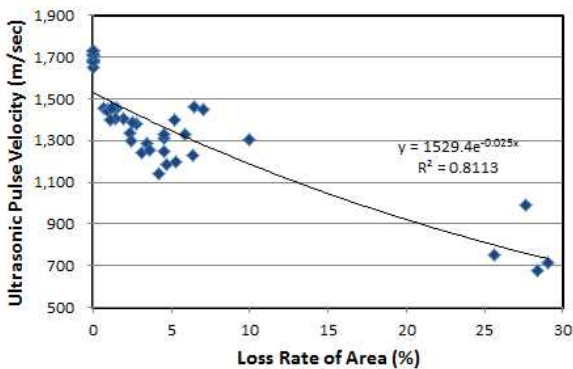
a. loss rate of area by ultrasonic velocity

b. ultrasonic velocity by loss rate of area

Fig.14 Relationship between Ultrasonic Velocity and Loss rate of Area

본 실험에서 사용한 시험체의 단면 결손율은 Fig.13 및 Fig.14와 같이 0~30%의 범위이다. 이때 건전부재의 초음파 전파속도는 약 1,700m/sec으로 ±5% 범위의 오차를 나타내었다. 본 실험은 동일 수종의 목재를 대상으로 하였기 때문에 재료적 측면에서는 심재 및 변재 등의 사용재료의 고유 밀도 차이와 환경적 측면에서 부재내부의 잔존 함수율의 영향이 주된 원인으로 판단된다. 또한, 내구성 측면에서 흰개미 피해와 동반한 부후(Fig.13의 a, b)로 인한 셀룰로오스 분해에 의한 밀도 변화가 오차의 원인으로 판단된다. 따라서 소나무를 구조재로 사용한 목조 건축물의 초음파 전파속도의 측정시 1,700m/sec를 건전부재의 표준값으로 활용하는 것이 적절하다.

흰개미에 의한 식해가 발생된 부재의 초음파 전파속도는 500~1500m/sec로 큰 차이를 나타내었다. 이때 5%의 단면 결손이 나타난 경우의 초음파 전파속도는 약 1,300m/sec으로 약 25%의 속도가 감소하였으며, 10%의 단면 결손에서 약 35%의 속도 감소가 나타났다.

$$L_W = 3E - 0.5 V_p^2 - 0.1011 V_p + 85.57 (R^2 = 0.87)$$
