# 이인기 원장과 함께하는 실전 수의치과

## 22회 - Feline Chronic Alveolar Osteitis (Alveolar bone expansion)

이인기  
튼튼동물병원 원장  
medivetmen@hanmail.net

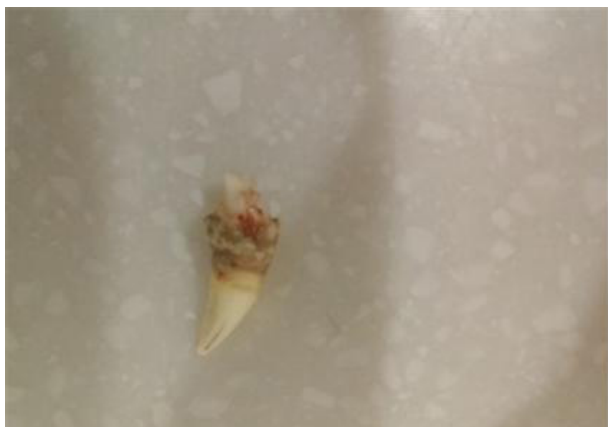
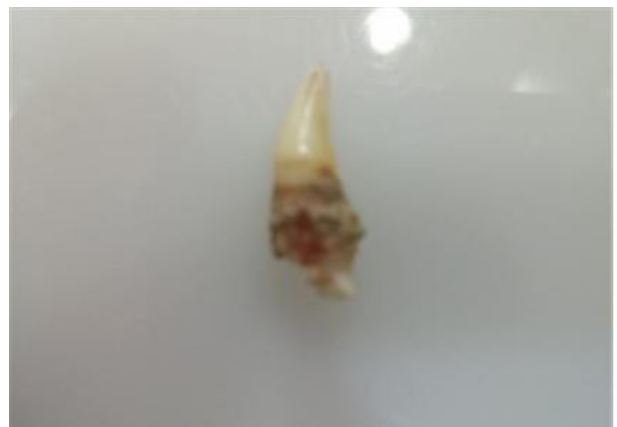
**Q1.** 7살 중성화된 수컷 코숯(이름 양갱)인데, 집에서 양치질을 해주려고 송곳니를 닦으려고 하는 순간 아래와 같이 오른쪽 상악 송곳니가 부러져서 내원하였습니다.

다. 아래와 같이 송곳니가 부러진 이유가 무엇일까요?(이번 케이스는 저희병원에 refer된 케이스입니다)

**A.** 원보통 위와 같이 치아가 골절이 되면, 대부분의 선생님들이 아마도 고양이가 맞아서 치아가 골절이 되었을 것으로 생각하는 경우가 많습니다. 그런데 자세히 보면 치아가 맞아서 골절이 되었다면 대부분 크라운부분이 골절이 되는데, 위의 고양이는 루트부분이 골절이 되었습니다.

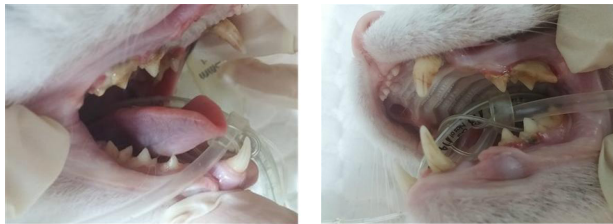
1-2. 좌우 작은어금니, 큰어금니

오른쪽 상하악은 치석만 존재할 뿐 육안상 큰 특이점은 없습니다. 그런데, 우측은 상하악은 치은부분에 출혈이 보이고 있습니다.

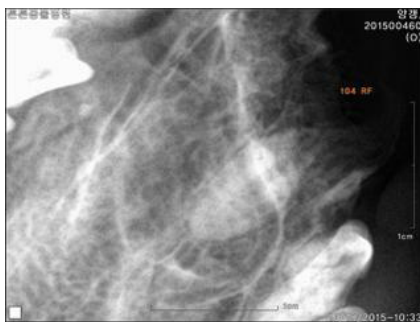
104 RF-오른쪽 상악 송곳니 치근골절

오른쪽 상악 송곳니부분에 골절되고 남은 루트가 보입니다. 그런데, 골절되지 않은 왼쪽 상악 방사선사진을 보니, 치아가 가운데가 볼록합니다. 치아가 뚱뚱해진 것일까요? 아울러 치아의 뚱뚱한 부분 밑으로 치아가 흡수된 병변도 보이고 있고, 중요한 것은 치조골이 팽창되어 있는 것이 보입니다. 무언가 여러가지 방사선사진을 보니 이상한 점이 많습니다. 그럼 하악 방사선사진을 보도록 하지요.

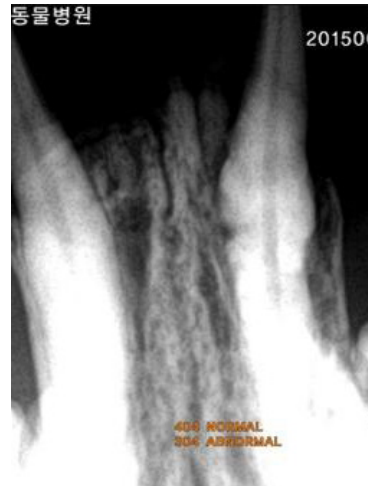
아래 하악사진을 보니(좌우가 바뀐것임-사진상 왼쪽이 404, 오른쪽이 304임) 왼쪽하악치아도 상악의 치아들하고 비슷한 병변을 보이고 있습니다 치조골이 팽창이 되어있고, 루트부분에 치아흡수 병변이 보이고 있습니다.

그렇다면 양개의 치아가 부러진 것이 누군가 양개를 때려서 치아가 골절된 것이 아니라, 방사선 사진으로 추측을 해 보면 치아의 루트부분이 흡수가 일어나고 있는 것이 보이고 있는데, 이 치아들도 그냥 내버려둔다면 왼쪽상악치아처럼 골절이 될 확률이 높겠지요.

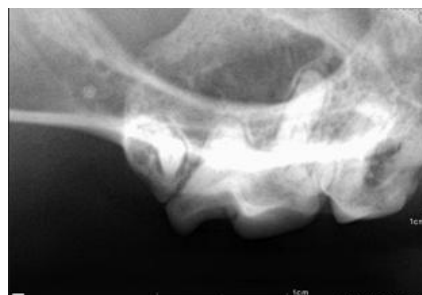
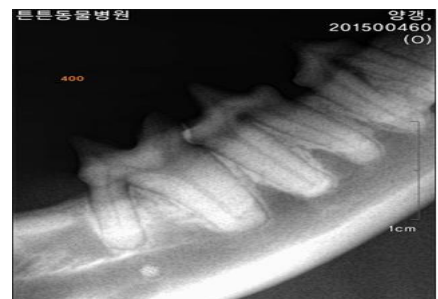
2-3.오른쪽 상악 및 하악

오른쪽 상악 및 하악의 방사선 사진은 이상이 없습니다.

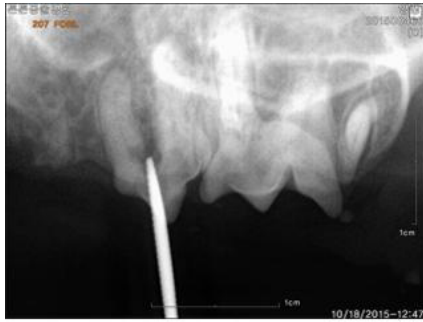
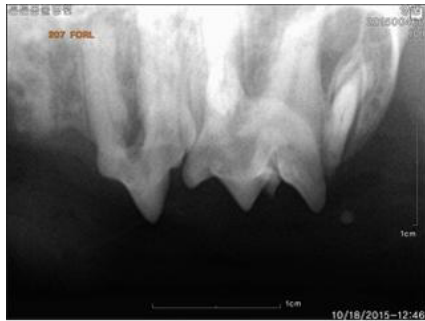
### 2-4. 왼쪽 상악

왼쪽 상악을 보니 치아의 루트부분에 치아흡수가 보이고 있습니다.

이미 치아흡수가 진행이 되어서 치수까지 침범을 하였네요.

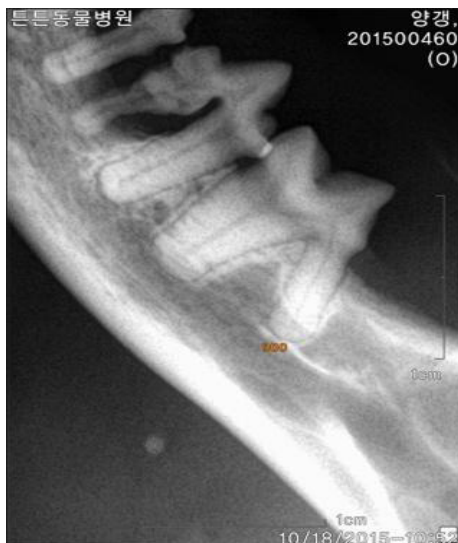
### 2-5. 왼쪽 하악

왼쪽 하악을 보니 역시FORL이 존재합니다.

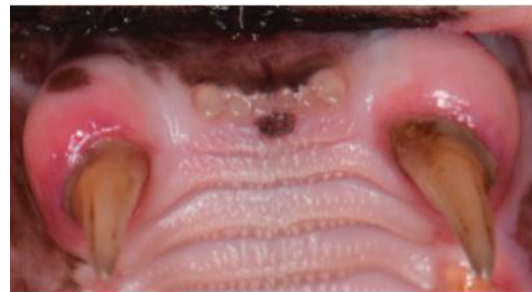
우선 양갱이의 정확한 병명은 Feline Chronic Alveolar Osteitis입니다. 그러면 Feline Chronic Alveolar Osteitis에 대해서 설명을 드리자면, 아래 좌측 사진을 보면 치은이 상당히 종대되어 있는 것이 보입니다. 육안으로만 보면 치은종대나 치은종양으로 보입니다.

두사진을 보면 육안상 보기에 송곳니부분에 치은이 종대되어 보이고, 종양으로 보입니다.

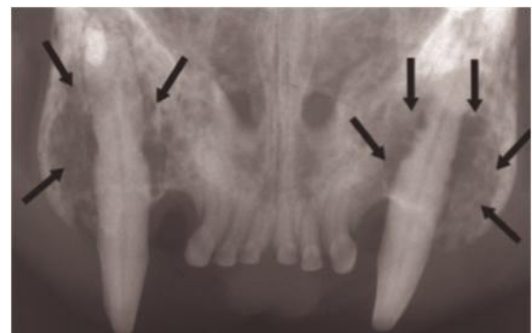
방사선으로 확인해보니 검정색 화살표를 보면 치조골이 팽창되어 있습니다. 당연히 밀도도 낮고, 루트부분에 치아가 흡수된 것도 보입니다.

위의 사진들은 전형적인 Feline Chronic Alveolar Osteitis입니다.

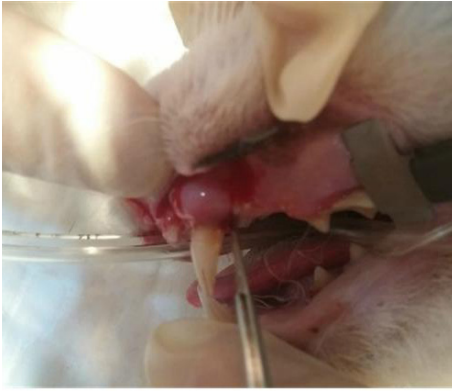
양갱이의 오른쪽 송곳니부분

거짓말같이 육안상 모양이 똑같습니다. 송곳니 치은부분이

그럼 방사선 사진을 비교해볼까요? 정확히 일치합니다.  
치조골이 확장(Alveolar bone expansion)되어 있는 것이

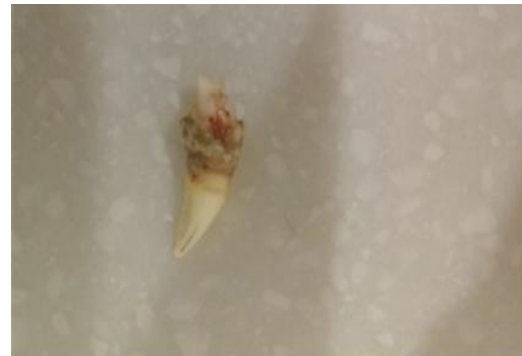
아래 사진을 보며 양갱이의 송곳니에는 치석이 많이 존재하는 것이 보입니다.

양갱이는 치아관리를 안해주어서, 위의 사진처럼 치아의 루트부분까지 치석이 많이 끼어있는 것이 보입니다. 즉 치은염에서 치주염으로 발전이 되어서 stage가 거의 3-4정도 되었고, 치조골 팽창(Alveolar bone expansion)이 되었고, 이에 따라 Chronic Alveolar Osteitis가 생겼고, 당연히 Chronic Alveolar Osteitis 존재하는데도 아무 조치를 안해주다보니 치아흡수가 일어난 것이고, 방사선 사진에서 보다시피 루트부분에 치아흡수가 심해지다 보니 결국은 치아가 골절된 것입니다.

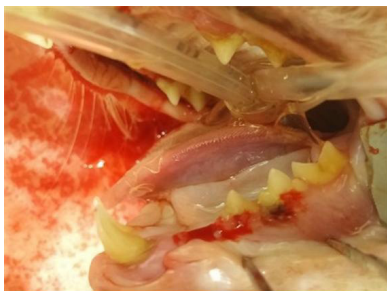
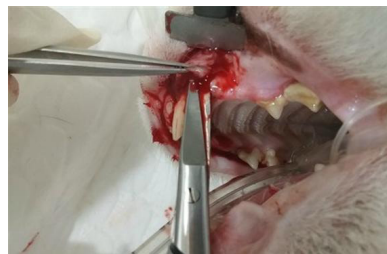
Chronic Alveolar Osteitis가 있는 경우는 치조골이 팽창되어 있으므로 아무리 릴리징플랩을 한다 해도 봉합이 쉽지 않습니다.

그러므로 아래와 같이 발치 후에 치조골 성형술을 실시하여 주어야, 봉합이 용이하고 유지가 됩니다.

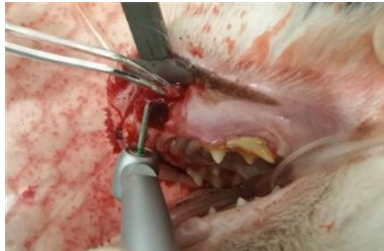
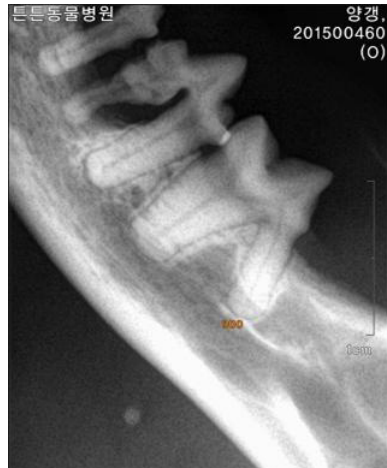
발치수술전 송곳니 방사선 사진

치아가 흡수된 것이 그대로 보이고 있습니다.

아래 좌측 사진은 307의 경우 치아흡수가 많이 되어있기 때

문에 mesial root가 남아있는 것이 보입니다.

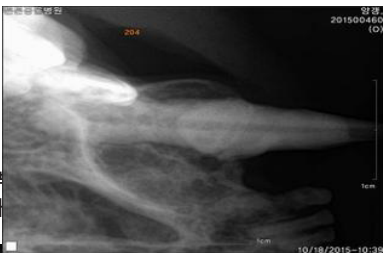
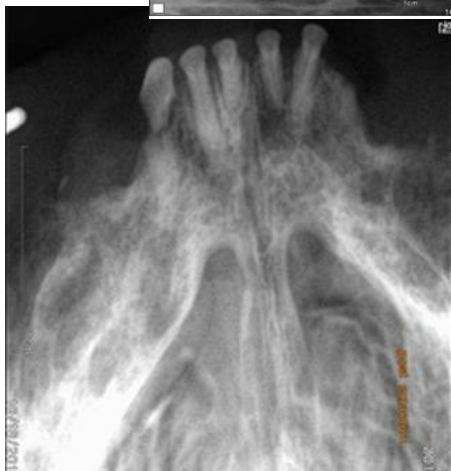
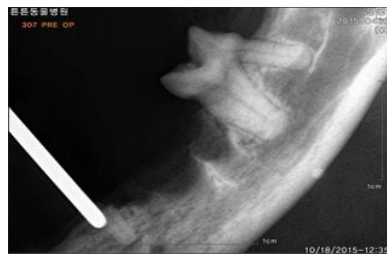
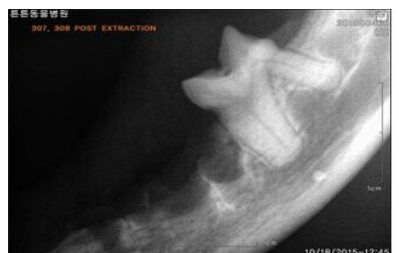
4-2 오른쪽 하악 FORL수술사진

오른쪽 방사선 사진은 힘들게(?) mesial root를 완벽히 제거하고 난후의 사진입니다.

발치수술후 오른쪽 골절된  
왼쪽 치아도 발치가 된 방사

방사선 사진과 같이 오른쪽 하악을 치조골을 삭제하고 나니
