대지진이 스치고 지나간 神들의 땅, 네팔

– 네팔 고르카 지진 합동조사단 현장조사 –

국민안전처 조사단

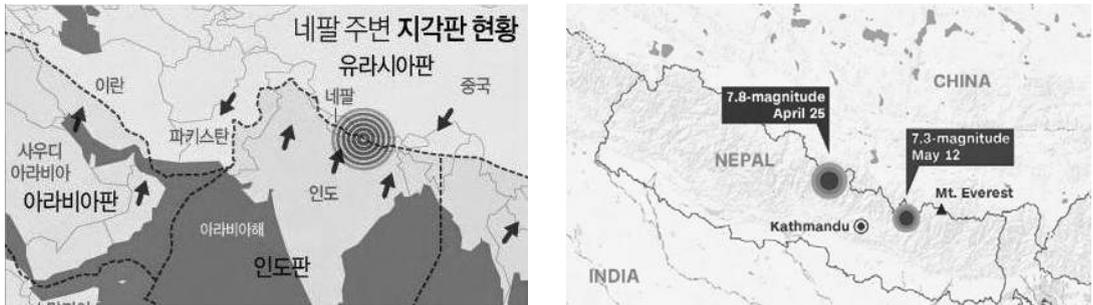
그림 1. 본진(M7.8)과 최대 여진(M7.3) 발생 위치도

2015년 4월 25일 오전 11시 56분(현지시각)에 네팔 카트만두 서북쪽으로 약 77km 떨어진 지역에서 규모 7.8의 대규모 지진이 지하 15km 지점에서 발생하였다(공식명칭: 네팔 고르카 지진). 규모 7.8의 본진 발생 이후, 2015년 5월 12일 오후 4시 05분(현지시각) 최대 여진(규모 7.3)이 본진 진앙지로부터 동남쪽 약 146km 지점(그림 1)에서 또다시 발생하였다. 이뿐만 아니라 규모 4.0~7.0의 여진이 무려 230여 차례나 본진과 최대 여진 발생 인근지역에서 재발하였다(표 1과 그림 2). 본진 이후에 발생한 최대 여진은 이미 취약해진 건물의 연속적 붕괴를 초래하였고, 지속적인 여진으로 응급구조 및 복구가 지연되어 인명과 재산피해가 가중되었다.

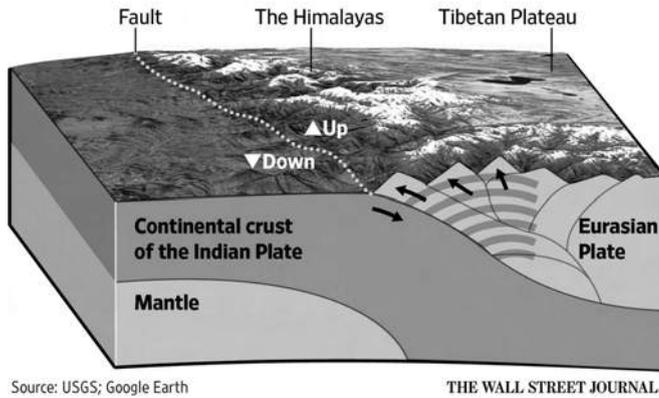
그림 3. 네팔 지진 발생원인

성과 함께 이번 네팔 대지진의 주요 원인은 네팔 남쪽 국경을 따라 형성된 단층선의 정기적 이동에서 찾을 수 있다. 이미 오래전인 4,000만 년에서 5,000만 년 전부터 네팔 남쪽 국경을 따라 지각 충돌이 있어 왔으며, 판 내부 단층지진인 유라시아판과 인도-오스트레일리아판이 충돌하면서 인도판이 유라시아판 아래로 들어갔고 이로 인해 쌓였던 응력이 폭발하며 2015년 네팔 고르카 대지진이 유발되었다(그림 3).

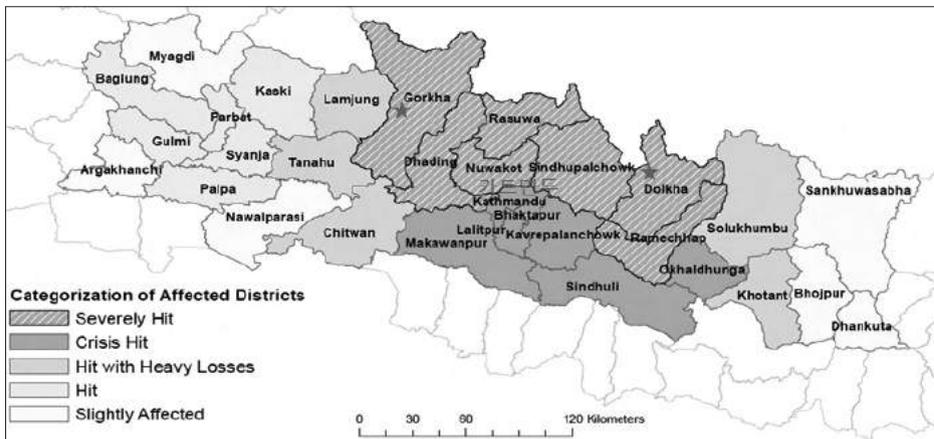
그림 4. 본진(M7.8, 고르카)과 최대 여진(M7.3, 돌카) 진앙지 주위 피해지역

본진과 최대 여진의 진앙지인 고르카와 돌카지역은 물론 진앙지로부터 반경 약 70~80km 내외에 위치한 23개 지역에서 크고 작은 피해가 발생하였고, 카트만두, 누와코트, 박타푸르, 신두팔축 등 7개 지역에서 심각한 피해가 발생하였다(그림 4). 특히, 지진 발생에 따른 직접적인 피해는 카트만두와 신두팔축에 집중되었다. 수도인 카트만두 면적은 약 50km²로 서울 면적(605km²)의 1/20수준이지만, 서울 인구의 4분의 1인 약 250만 명의 인구가 밀집되어 있어 피해가 컸던 것으로 보인다.

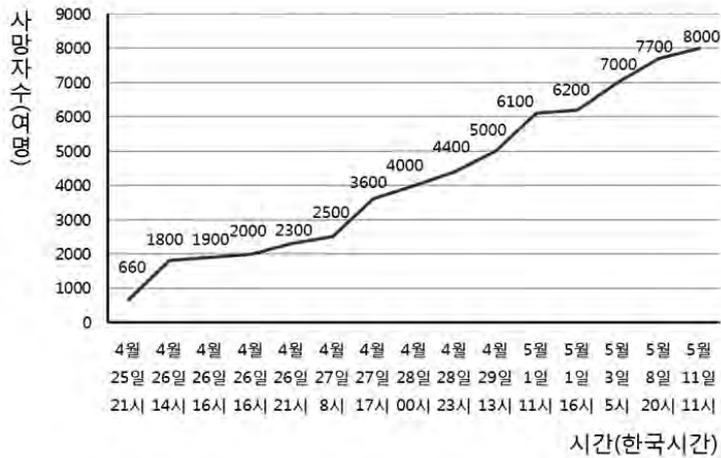
그림 5. 지진사망자의 확인추이

인명피해는 사망 8,790명, 부상 22,330명으로 31,120명이 피해를 입은 것으로 추정되며(그림 5), 건물피해는 893,786동으로 604,930동이 완전 붕괴되었고 288,856동이 부분적으로 붕괴되었다(표 3, '15.7.29 기준). 건물피해 중 공공건물 2,673동이 완파되었고 3,757동이 반파되었으며, 민간건물은 602,257동이 완파되고 285,099동이 부분 붕괴된 것으로 조사되었다. 피해건물은 주로 노후주택이었다.

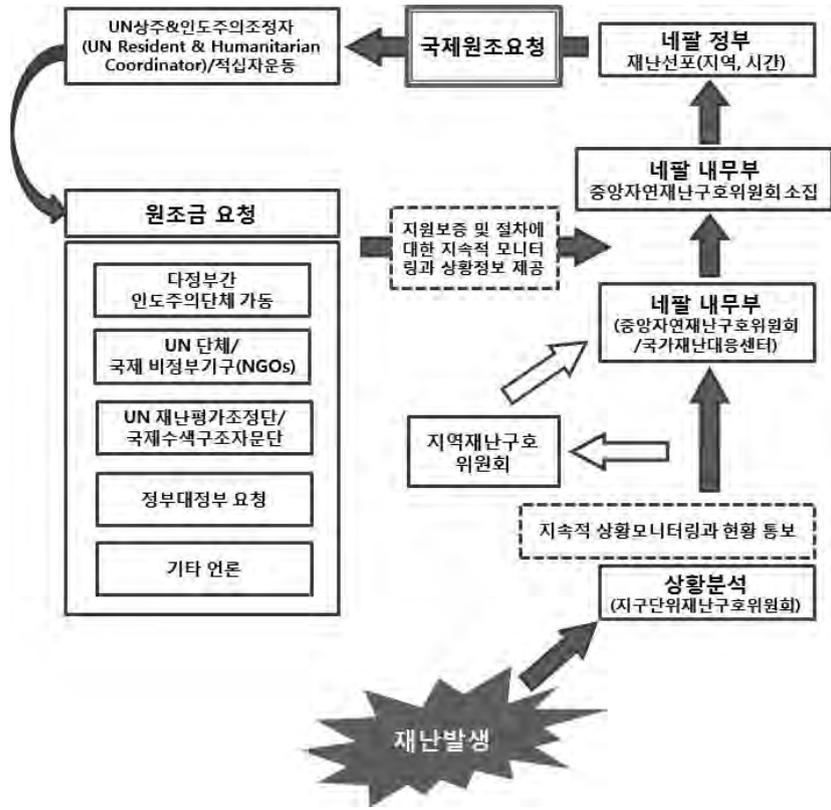
그림 7. 네팔 국가재난대응체계

네팔은 지진으로 피해가 자주 발생함에도 구조 및 구급 전담부서가 없고, 초동대응에 필요한 대응매뉴얼이 없는 실정이다. 국가재난대응 프레임워크(NDRF, National Disaster Response Framework)를 마련하고 있으나, 정부의 구체적 임무 및 역할 등 자체 대응에 대한 내용이 빠져있으며, 재난 발생 시 국가재난사태 선포 여부를 신속히 결정하여 국제사회에 원조를 요청하는 시스템으로 구성되어 있다.

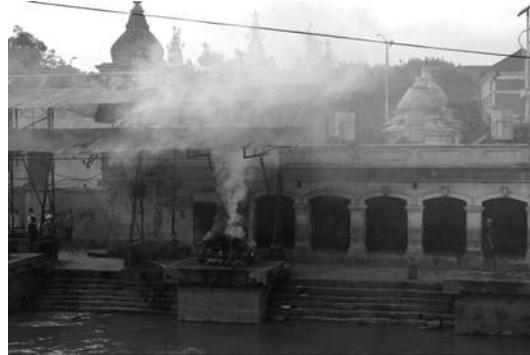
그림 10. 카트만두 시내의 회교사원 화장장

네팔은 종교적 이유(회교도가 전 국민의 80%)로 사체를 화장하는 장례문화가 보편화되어 있다. 그러나 이번 대지진으로 발생한 대규모 사망자를 수습하는 과정에서 화장터가 부족하여 사체처리에 어려움이 있었다. 또한 무연고 사체의 경우 장례 절차를 거치지 않고 여러 구의 사체를 동시에 화장 처리하는 등 사체처리와 수습과정에서 절차상 한계를 드러냈다.

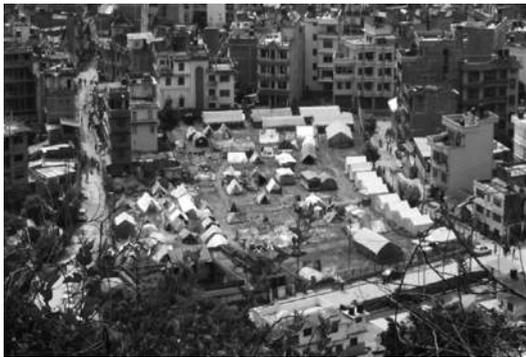
그림 11. 임시 주거지 (카트만두)

살아가기 급급한 피해주민들은 외국정부 및 NGO 등이 지원하는 임시 거주시설 등에서 생활하고 있으나, 이마저도 부족하여 대부분 열악한 임시 텐트 및 가시설물에 기거하고 있어 우기철 방수, 위생, 식료품 보관 등에서 문제 발생이 우려되는 상황이다. 또한 복구가 가능한 피해주택은 지진에 대비한 조치없이 원상 복원되고 있어 이후 발생 가능한 여진으로 인한 재붕괴 위험은 여전히 남아 있는 실정이다.

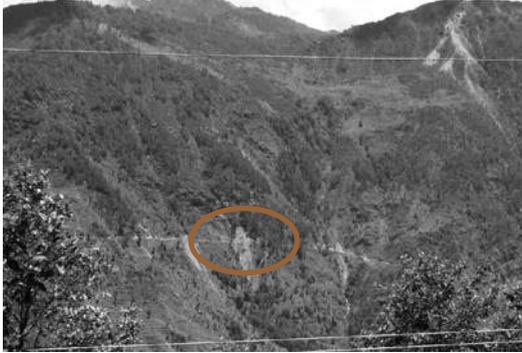
그림 13. 산사태로 통제된 도로 (신두팔축)

네팔 북부는 가파른 산악지형으로 대부분 중앙선이 없는 좁은 도로가 조성되어 있었다. 지진발생

초기에 북부지역 곳곳에서 발생된 산사태로 도로가 차단됨에 따라 구조 및 구호물자 공급이 지연되어 피해가 가중되었다.

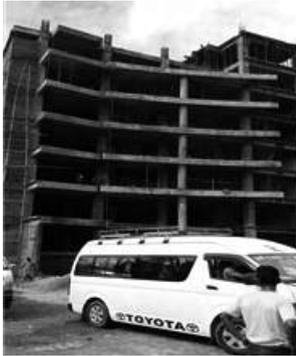
그림 15. 규정을 위반한 신축중인 6층 이상의 건축물

대규모 지진다발국임에도 불구하고 건축물을 5층 이하만 신축 가능하도록 하는 내진설계 건축기준(building code)을 2008년에야 도입하였으며, 건축기준이 도입된 이후에도 6층 이상의 건축물이 신축되고 있어 보다 강력한 법적 기준 적용을 위한 대책 마련이 필요해 보인다.

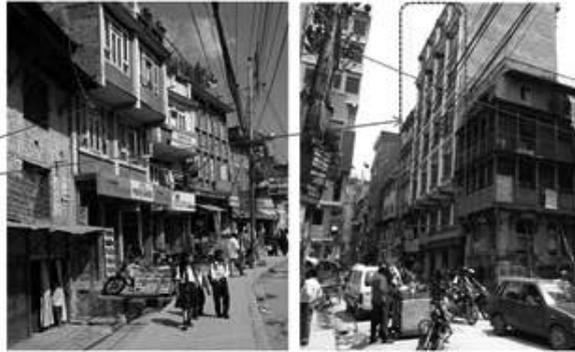
그림 16. 상층부 면적이 큰 건축물

구분	내용
1	약 10%의 건물만이 전문기술자가 설계/시공한 것으로 추산되고 있음
2	서로 다른 진동수를 갖는 건물이 매우 좁은 간격으로 배치되어 층돌(파운데이션)에 의한 피해 발생 추정
3	건축물은 대부분 자연석, 벽돌 등 인장강도가 낮은 재료로 지어짐. 또한 상층부 면적이 하층부보다 큰 건물이 지진에 취약함(그림 15)
4	건축비 절감을 위해 기둥의 개수가 면적에 비해 적음. 또한 내진설계가 되지 않고, 평면 배치가 불규칙하여 지진에 취약

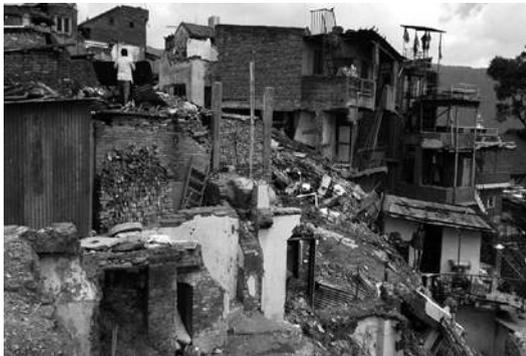
그림 17. 전통 조적 건물 파괴 (건가부촉)

본진 및 최대 여진이 발생한 지역에 위치한 건물들 중 강화벽돌(네팔 국립감자연구소)이나 가벼운 지붕 등으로 건축된 구조물은 피해가 없거나 미비했던 반면, 중저층 조적식 건축물은 대부분 완파되거나 반파되었다. 특히 불에 구운 강화벽돌이 아닌 일반벽돌을 사용한 경우에는 대부분 지진피해를 비껴갈 수 없었다. 도심 외곽지역 건물이 대부분 조적조 구조임을 고려할 때 국가차원에서 조적조 건축물의 표준설계도면을 개발·배포하는 방안이 필요할 것이다.

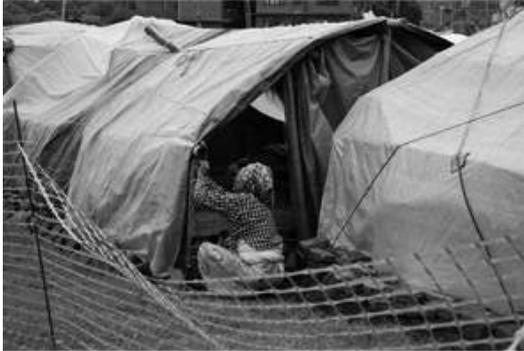
그림 19. 임시텐트에서 생활하는 이재민

었다. 지속되는 여진으로 불안한 이재민들은 흐린 날씨 속에서 담요 등만 걸친 채 임시텐트에서 생활하고 있고, 간이 식수저장시설에서 물을 공급받고 있어 어린이와 노약자 등이 질병에 노출될 수밖에 없는 상황이 지속되고 있다.
