이인기 원장과 함께하는 실전 수의치과

12회 - 유치는 원래 Root가 깊지 않고 얇은가요?

이인기
튼튼동물병원 원장
medivetmen@hanmail.net

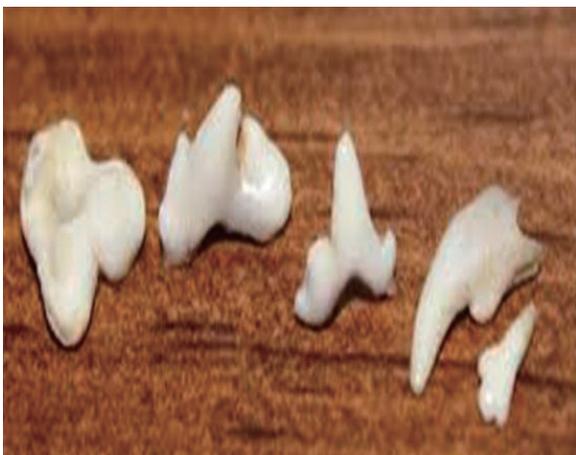
특히 아래 좌측사진과 같이 다근치에서는 더욱 치아뿌리(root)가 깊지않고, 송곳니에서는 제가 root를 부러트리지 않고 발치를 잘해 주었는데도 아래 우측사진과 같이 치아의 뿌리가 마치 절단된것같이 발치되어 나오는 경우도 있습니다.

아울러 송곳니의경우는 다근치만큼은 아니지만, 발치를 잘했는데도 불구하고 가끔씩 아래 우측 사진처럼 치아뿌리(root)가 부러져서 나오는 것이 정상인지 궁금합니다.

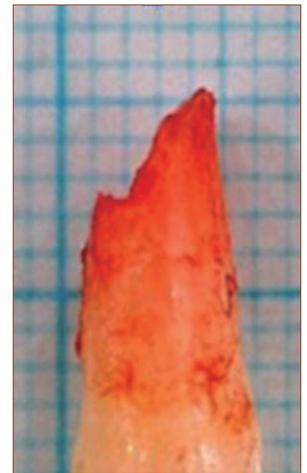
치아는 다근치(root가 2-3개인 치아)와 단근치(송곳니, root가 1개인 치아)로 분류가 됩니다.

위의 좌측 사진을 보면 다근치의 경우 원장님처럼 치근이 너무 얇은 것이 정상입니다.

아울러 위의 우측 송곳니 사진도 치근부위가 골절이 되어보이나 사실은 정상입니다.

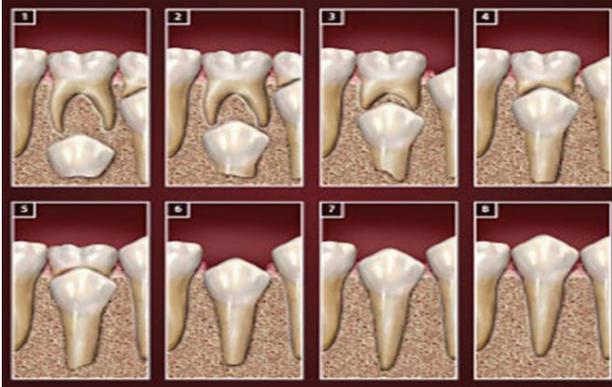
아래 사진은 영구치가 생성이 되면서 유치가 빠지는 과정을 그림으로 설명한것입니다.

- 1번-영구치 생성
- 2번-영구치의 크라운부분이 유치의 치근까지 맹출
- 3번-영구치의 크라운부분이 맹출되면서 유치의 루트가 일부 흡수
- 4번-영구치의 크라운부분이 맹출되면서 유치의 루트가 대부분 흡수
- 5번-영구치의 크라운부분이 맹출되면서 유치의 루트가 거의흡수
- 6번-유치루트가 거의 없어지면서 치조골에 고정하는 부분이 없어지므로 유치가 빠짐
- 7번-영구치의 크라운이 반정도 맹출
- 8번-영구치 완전 맹출

위의 그림과 설명을 보고 나니 이제 이해가 되시죠.

원래의 유치의 치근은 영구치와 같이 치근이 제대로 형성이 되어서 치조골에 잘 고정이 되어있습니다.

다만, 영구치가 생성이 되면서 유치의 치근이 흡수가 되다 보니, 유치를 치조골에 고정시키는 치근이 없어지다보니 자연히 유치가 빠지게 되는것입니다.

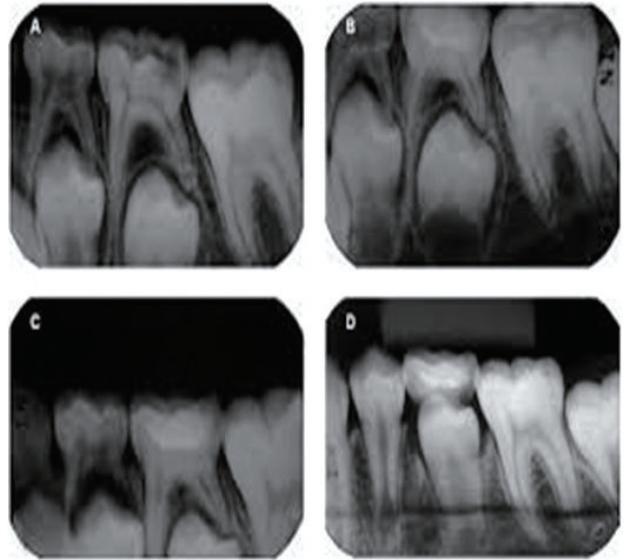
아래는 수의학 방사선자료가 없어서 인의 방사선자료입니다.

위의 사진을 보니 이해가 가실겁니다.

즉 유치도 영구치와 같이 원래는 치근의 길이가 같은 것이 정상입니다.

그런데, 위의 사진처럼 영구치가 맹출이 되면서 유치의 치근이 흡수되면서, 유치의 치근은 거의 없어져 보이는것입니다. 아마도 원장님께서 유치발치를 일찍 했을때와 늦게 했을 때를 비교를 해보면, 일찍 유치 발치한 것은 치근이 얼마간 남아있을것이고, 늦게 발치한 것은 아마도 치근이 거의 남아 있지 않을것입니다.
