콘크리트 균열폭에 따른 녹화 식물 뿌리 침입 및 방수층의 수밀성에 미치는 영향

Effect of Plant Roots Penetration and Watertightness of Asphalt Sheet according to the Cracks Width of Press Concrete

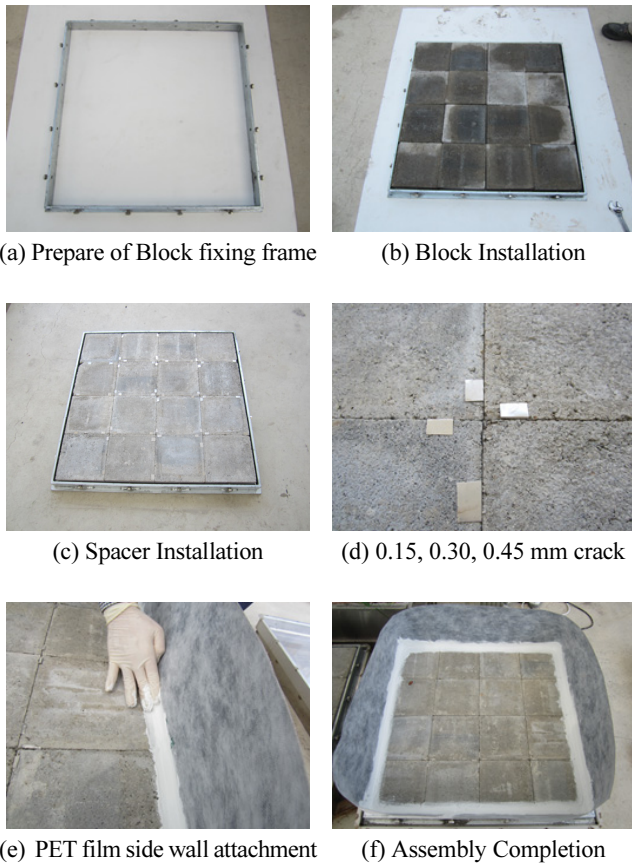
Photo 2 Concrete crack specimen assemble process

본 실험은 방수층을 설치하지 않은 누름콘크리트 위에 직접 옥상녹화를 시행하는 경우의 대상으로 누름콘크리트의 균열 틈사이로 실험식물의 뿌리가 침입하여 관통하는지를 평가하는 실험방법으로서 먼저, 식물의 뿌리 침입으로 아스팔트 방수층에 미치는 영향을 확인하기 전 균열 부 크기에 따라 뿌리의 침입 여부를 확인하고자 하였다. 뿌리의 침입 평가는 KS F 4001 포장용 콘크리트 평판에서 규정하는 60 mm 두께의 보통 평판을 200×200 mm로 밀링머신으로 정밀하게 절단하여 맞댐 이음 하였고, 균열 폭을 일정하게 유지시키기 위해 보도블럭 과 보도블럭 사이에 0.15mm의 STS 스페이서를 단독 또는 겹쳐 끼워 일정 균열 폭을 갖는 실험체 밀판을 제작 한다. 실제 현장에서의 균열은 균열 부의 시작부위가 넓고 하단부

로 내려갈수록 균열의 폭이 작아지는 형태를 띄는데 실제 균열에 대한 재현의 어려움으로 일정크기의 균열로 실험을 진행한다. 균열 폭은 0.15, 0.30, 0.45 mm로 실험하였으며, 균열 폭의 확장방지를 위해 보도블럭 고정용 프레임을 사용한다. 그 외부로 백업용 부직포와 STS 외부용기를 설치하였다. 그에 따른 제작과정을 Photo 2에 나타내었다.

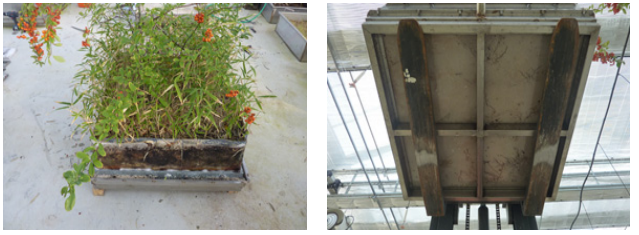
Photo 6 Result of resistance to root penetration(0.45 mm crack)

0.15, 0.30, 0.45 mm의 균열 부에서 식물의 뿌리 침입 여부를 평가 하였을 때 식물의 생육상태는 양호 하였으며 평가는 식재 일로부터 6개월 마다 2년 동안 중간 평가 및 최종 평가를 진행 하였다. 평가 결과는 Photo 4 ~ Photo 6에 나타내었다. 중간 및 최종평가 결과 고경질/고내화학적성의 PET계 방근시트를 4측면에 실링하여 제작한 부분으로 0.15, 0.30, 0.45 mm 3조건 모두 식물의 뿌리 및 줄기의 성장으로 인하여 측면 부 PET계 방근시트의 뚫림이나 파손 등이 나타나지 않았다. 0.15, 0.30 mm의 균열 폭에서 식재 후 18개월에 콘크리트 블록 하단부로 뿌리의

(a) Plant growth state (b) Roots penetration evaluation (12 Months)

(c) Final result (d) Roots penetration evaluation

침입 및 관통이 발생하였으며, 0.45 mm의 균열 폭에서는 12개월에 뿌리의 침입·관통이 발생하였다. 평가결과는 Table 2에 나타내었으며, 뿌리 침입 평가 분석결과 0.15 mm와 0.30 mm에서는 뿌리가 침입할 수 있는 부분의 균열폭이 좁아 얇은 뿌리 위주의 침입으로 인해 뿌리 침입 기간이 오래 걸린 것으로 판단되며, 0.45 mm에서는 굵은 뿌리의 침입이 가능하여 짧은 기간에 침입 및 관통이 된 것으로 판단된다. 이로 인해 누름콘크리트의 건조 수축, 자기 수축, 온도에 의한 균열이 발생할 경우, 그 상부에 식재된 식물 뿌리가 콘크리트의 균열부를 침입하고 완전히 관통하여 하부로 지속 성장할 수 있음을 확인하였다.

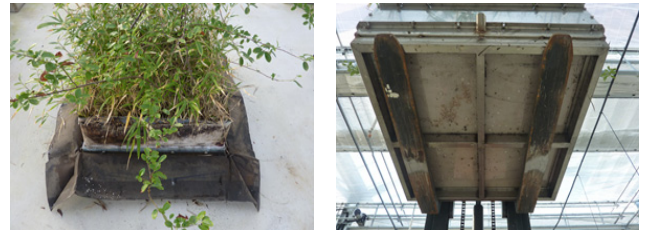
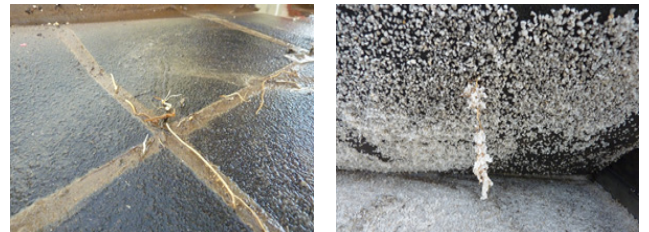
Photo 7 Result of asphalt waterproof sheet(0.45 mm crack)

누름콘크리트 층의 균열이 발생하였을 경우, 균열 부로 침입된 식물의 뿌리가 아스팔트 방수시트에 미치는 영향을 평가한 결과는 Photo 7에 나타내었다. 중간 평가결과 2개 실험체 모두 4측면의 고경질/고내화학적 PET계 방근시트 및 아스팔트 방수시트를 접어 올려 시공한 부분에서는 식물의 뿌리에 의한 침입이나 뚫림이 발생하지 않았으며, 0.45 mm의 균열 폭으로 한 1개 실험체는 12개월에 콘크리트 블록 실험체 균열 부로 침입된

(a) Plant growth state (b) Roots penetration evaluation (12 Months)

(c) Final result (d) Internal observation of crack section

(e) Waterproofing sheet surface observation (f) Roots penetration observation

뿌리가 그 하부의 방수층을 관통하여 투명 밀판을 통해 관찰되었고, 다른 1개의 실험체는 18개월에 관통이 관찰되었다. 제작된 콘크리트 블록 실험체를 제거하여 최종 평가한 결과 식물의 뿌리가 다수 침입하였으며, 침입된 식물의 뿌리로 인한 하단부 방수층에 관통이 된 것으로 관찰 되었다. 아스팔트 방수시트 (THK 2.0 mm)가 방근시트에 비해 치밀성 및 내식성, 내충격성이 낮아 식물의 뿌리 침입에 취약하여 관통됨을 알 수 있다.

식물의 뿌리 침투성 및 아스팔트 방수시트의 관통유무를 2년간 6개월 간격으로 평가한 결과 균열부 0.45 mm, 아스팔트 방수시트 시공한 0.45 mm에서는 12개월에 뿌리 침입 및 관통이 되었으며, 평가 결과는 Table 3에 나타내었다.
