# 홍성 “노은리 고택”의 건축 시기와 가구(架構)의 원형 고찰

## Estimation of the History of “The Old House at No'eun-ri” and its Original Structure

이 종 서\*

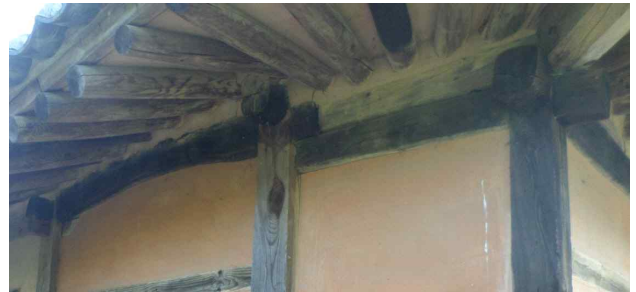
Fig.3 몸체 후면 보 형태의 도리와 퇴칸 상부의 걸구

<Fig.3>에서 보듯 우측 익랑의 퇴칸은 몸체 우측 후면까지 이어졌다. 따라서 몸체 후면 퇴칸의 모서리 기둥은 다른 후면 기둥에 비해 짧다. 다른 후면 기둥은 길이가 2.53m정도인데 반해 퇴주는 길이가 2.28m에 불과하다. 이 짧은 퇴주 위에 추녀가 올라감으로써 몸체 우측의 추녀는 몸체 좌측보다 낮게 걸렸다. 매우 부자연스러운 구조이다.

또한 추녀 뒷뿌리도 매우 불합리하게 걸구되었다. 일반적으로 오량가구의 팔작지붕에서 추녀 뒷뿌리는 정면의 중도리와 측면의 외기도리가 직각으로 걸구된 부

분에 얹힌다. 그러나 노은리 고택 몸체 우측의 추녀 뒷뿌리는, 퇴칸 고주 상부의 도리 위에 얹혀 있다. 이 또한 유례를 찾기 힘든 구조이다.

더욱이 퇴칸이 없었다면 모퉁이 기둥 역할을 했을 후면의 평주와 그 옆의 기둥 위에 곡선의 보가 걸구된 것을 볼 수 있다. 당연히 직선의 도리를 얹었어야 하는 부분이다. 이 보는 1998년 보수할 때에도 갈아 넣지 않은 구부재이다. 이렇듯 자연스럽게 못한 구조는 이 부분이 후대에 변형되었을 가능성을 강력하게 시사한다.

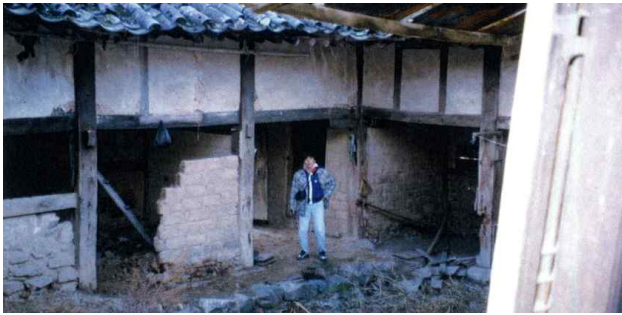
Fig.4 수리 전 상부 다락의 벽과 문얼굴

그런데 내정에 면한 익랑과 행랑의 입면은 조선전기의 특징을 뚜렷하게 보여준다. 익랑과 행랑의 기둥은 높이가 3.24m여서 하부에 통로나 창고, 허칭 등의 공간을 배치하고도 상부에 다락을 설치할 수 있을 만큼 높다. 일부 공간에는 지금도 다락이 남아 있다. <Fig.1>에서 보듯 현재 대문간 옆 행랑 1칸과 부엌으로 사용한 공간 1칸의 상부에 다락이 있다. 1998년에 보수하기 전의 사진에는 D칸과 연결한 익랑 상부에도 다락이 있었던 것이 확인된다. 뿐만 아니라 주남철은 「문화재지정 대상건물현지조사의견서」<sup>5)</sup>에서 ‘안채와 사랑채의 끝단부터 문간채 위에 ‘ㄷ’자형으로 다락을 꾸몄는데 현재 외양간 등으로 쓰면서 일부 다락이 훼손되어 있다’고 기술하였다. 안뜰에 면한 익랑·행랑 상부 전체에 다락이 있었음을 알 수 있다. <Fig.4>에서 보듯 보수 전의 사진에는 지금은 다락이 없는 좌측 익랑과 행랑의 상부

에 다락 문들의 모습이 분명하다. 따라서 익랑과 행랑 상부 전체에 다락이 설치되어 있었음은 추가적인 논증이 필요치 않다.

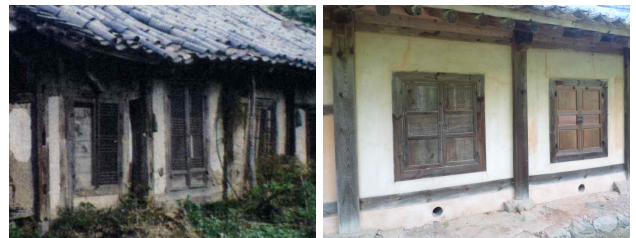
Fig.5 수리 전후의 대청후벽 창호

현재 대청 후벽의 판문은 수리 전의 모습과 전혀 다르다. 수리 전의 사진을 보면 본래는 3칸으로 구성된 대청 후벽에 좌우로 띠살 쌍창이 있고, 중앙에 띠살 두짝문이 있었다. 그러나 수리보수 과정에서 액자형 문얼굴에 판문을 단 바라지창으로 바뀌었다.

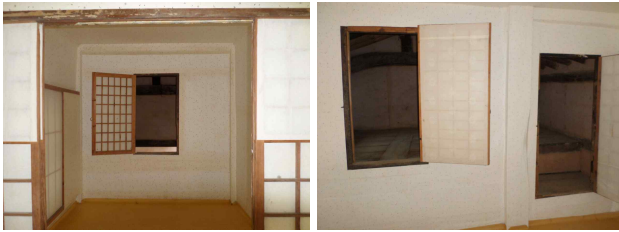
Fig.6 노은리고택 좌측과 우측 익랑부의 다락 진입구

반면에 다락 진입구와 민살불박이창의 양식은 조선전기 내지는 임진왜란 직후의 양반주택에서 확인되는 양식이다. <Fig. 6>에서 보듯 다락 진입구는 몸체의 A칸 주칸과 D칸의 벽면에 각기 설치되었다. 이 두 개의 진입구는 문의 크기가 0.6m×1.2m로 협소하며 벽의 중심선에 놓였다. 문지방은 다락 바닥과 같은 수평에 설치되어 사다리나 받침대를 쓰지 않으면 진입하기에 불편하다.

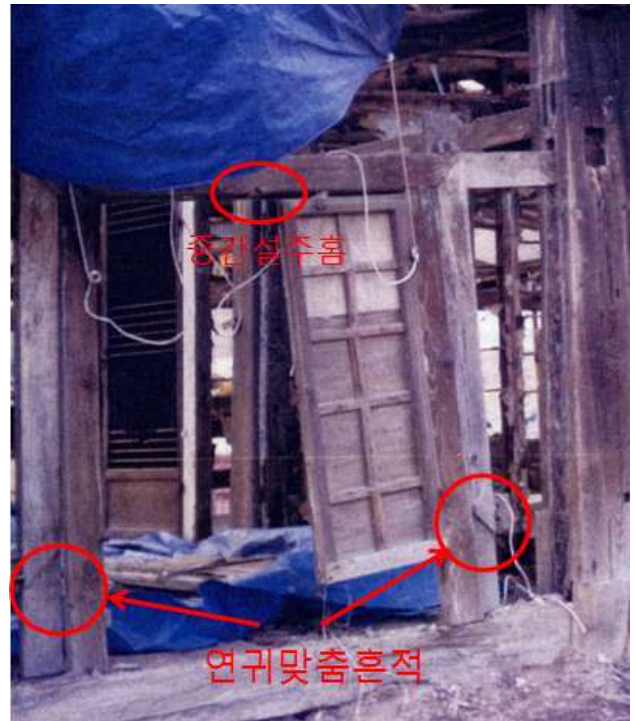
Fig.8 대청 후벽의 고식 영쌍창 흔적

그런데 1998년에 대청 후벽의 창호를 본래의 모습과 다르게 바꾼 것은 이전 양식의 흔적이 있는 구부재에 근거한 것이었다. 그것은 곧 조선전기의 전형적인 양식인 액자형 영쌍창이다. <Fig.8>에서 보듯 대청의 우측 후벽에는 창틀의 상부를 구성했던 연귀맞춤한 구조가 남아 있었다. 하부의 부재는 소실되었지만 설주에는 하부 부재를 연귀맞춤했던 흔적이 보인다. 그리고 연귀맞춤 흔적을 기준으로 설주 상부와 하부를 비교하면 하부를 가늘게 깎은 것이 확인된다. 이로부터 완성된 창호의 모습은 문얼굴을 제외한 부분이 벽속에 묻혀 문얼굴만 외부로 드러나는 액자형이었음을 알 수 있다. 그런데 이 액자형 창틀의 상부에는 중간설주를 걸었던 작은 삼각형의 홈이 분명하게 확인된다.<sup>11)</sup> 중간설주가 있는 액자형 쌍창은 조선전기의 전형적인 양식

이다.<sup>12)</sup> 대청 후벽에는 본래 고식 영쌍창을 설치했으나 후대에 조선 후기 양식으로 교체하여 창문틀의 흔적만 남은 것이다.

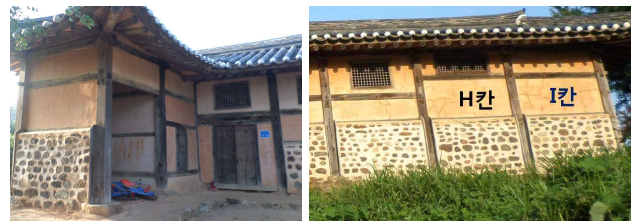
Fig.10 행랑 좌측부 정면과 배면 인방의 배열

그런데 인방의 수평은 H칸과 I칸이 동일하다. <Fig.10>에서 보듯 H·I칸의 인방이 통일성을 띠면서 다른 칸들과 다른 위치에 걸려 있다. 그러나 기둥의 흠을 보면 H칸은 본래 다른 칸들과 같은 위치에 인방이 걸려 있었음을 알 수 있다. 배면에서 I칸을 구성하는 두 기둥은 새로 교체한 것이어서 흠이 남아 있지 않다. 그러나 H칸과 그 옆 칸 사이에 있는 기둥에는 옆 칸의 인방이 걸린 수평에서 H칸 쪽으로 파인 흠이 남아 있다. 즉 H칸에도 옆 칸과 동일한 수평에 인방이 설치되어 있었을 가능성이 큰 것이다.

이러한 가능성은 전면에서 더욱 뚜렷하게 확인된다. 전면에서 H칸과 I칸 사이의 기둥은 교체하지 않은 구 부재이다. 그런데 H칸과 I칸 사이의 기둥은 H칸 쪽으로는 다른 칸의 인방과 동일한 수평에 흠이 있는 반면, I칸 쪽으로는 해당 위치에 흠이 없다. 그리고 H칸과 그 옆 칸 사이의 기둥에도 역시 H칸 쪽으로 난 흠이 남아 있다.

따라서 현재 I칸의 인방은 본래의 위치인 반면, H칸의 인방은 후대에 변경된 위치라고 보는 것이 타당하다. 그러므로 행랑 좌측 끝의 I칸은 후대에 증축한 부분이라고 판단할 수 있다. 더불어 H칸의 인방이 다른 칸들과 같은 위치에 있었을 가능성이 크므로 H칸 상

16) 현재 H칸에는 문이 달려 있다(<Fig.10> 좌측 사진). 방문의 높이로 미루어 내부에 온돌방을 시설했을 가능성이 높다. 상부에는 현재의 인방 높이에 고미반자를 시설했던 흔적이 남아 있다. 따라서 후대에 누하부에 온돌방을 설치하면서 거주에 필요한 높이를 확보하기 위해 다락을 철거하고 그보다 위에 고미반자를 설치함으로써 인방이 현재와 같은 수평에 걸리게 되었다고 볼 수 있다.

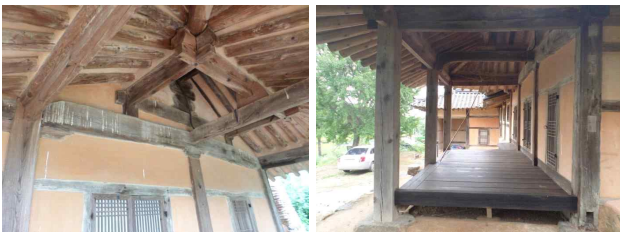
Fig.11 몸채 좌측의 확장된 공간

그러나 상부 가구가 전형적인 팔작 구조일뿐더러, 1998년 수리할 때에 기둥과 도리를 새 부재로 교체했으므로 후대의 변형 여부를 판단할만한 흔적이 확인되지 않는다. 이 부분의 평면과 가구가 초창시의 모습이려면 사랑채가 확장되어 주택의 대청성이 교란되기 시작한 초기의 양식을 반영한다는 판단이 가능하다. 조선 후기 한옥에서는 익랑이나 행랑 공간이 사랑채로 확장되었지만 노은리 고택의 익랑과 행랑은 전체가 중층 구조여서 주거공간으로 삼기에 적절치 않았으므로 몸채 바깥으로 공간을 확장하였다고 볼 수 있는 것이다. 그러나 이 역시 근거를 갖추지 못한 추정일 뿐이다. 게다가 바닥의 장마루는 조선 전기는 물론 조선 후기에 일반적이지 않는 양식이라는 점에서 매우 늦은 시기에 증축되었을 가능성도 있다. 따라서 이 부분에 대한 판단을 유보하여, 본래부터 현재의 모습으로 건축되었을 가능성과 후대에 증축되었을 가능성을 모두 열어두겠다.

이렇게 판단하는 이유는 F·E칸 외벽에 놓인 대보와 그 위 종보에 놓인 운형 대공 때문이다. F·E칸의 외벽에는 단면이 29cm×40cm인 대보를 통칸으로 건너지르고, 그 위에 종보와 운형(雲形) 대공을 올렸다. 대보 중간 하부에는 기둥을 설치하였다<Fig.11>. 통칸보와 보 중간의 기둥, 운형 대공은 대청과 대청 좌우의 벽면에도 설치되어 통일성을 보인다. 특히 총 5개에 달하는 운형 대공은 재질이나 색감이 일정하여 시기를 달리하여 설치한 흔적이 확인되지 않는다. 게다가 몸채 좌측 외벽의 기둥 위에는 정교하게 깎고 조각한 주두를 올려놓았다. 대청 좌우 벽의 통칸보 밑에도 기둥을 두었지만, 주두는 유일하게 F·E칸 외벽 기둥 위에만 두었다. 이처럼 정교한 주두를 설치한 것은 외부에서 바라보는 시각적 효과를 노렸음이 분명하다.

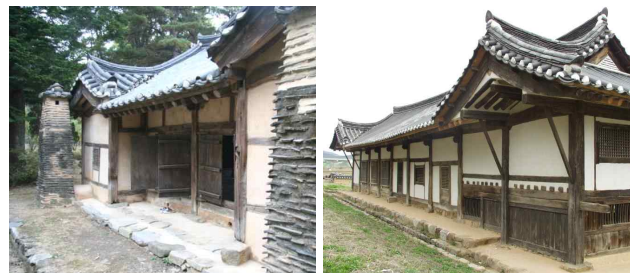
Fig.15 맹씨행단과 상주 양진당의 배면 지붕 구조

노은리 고택의 추정 원형이 조선전기의 양식을 간직하고 있음은 지붕의 가구에서도 확인된다. 초창 시기를 고려후기까지 소급할 수 있는 맹씨행단의 지붕 구조는 본고에서 원형으로 도출한 몸체 우측의 가구와 일치한다. 맹씨행단의 몸체는 노은리 고택과 동일하게 오량가이다. 이 몸체와 직교하는 삼량가구의 중도리를 몸체의 중도리와 같은 수평에 배치한 결과 지붕 중간부터 기와골이 형성되었다. 이는 곧 노은리 고택 몸체 우측면의 원형 구조이다. 이러한 지붕 구조는 임진왜란 이전의 건축양식을 간직하고 있는 상주의 양진당에서도 확인된다.
