자동차정보이용 도로상태 검지기술

강 영 균 | 현대건설 연구개발본부 차장
 김 완 상 | 현대건설 연구개발본부 과장
 신 성 욱 | 현대건설 연구개발본부 대리
 김 지 훈 | 현대건설 연구개발본부 대리
 전 장 우 | 현대건설 연구개발본부 사원

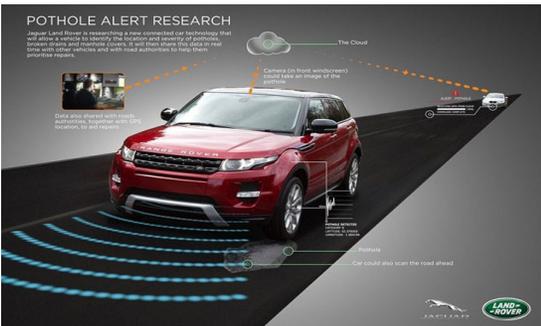
그림 1. 포트홀 엘리트 시스템

푹린 포트홀을 미리 알아채서 운전자에게 경고해주는 시스템. 포트홀을 감지한 차가 클라우드 서버에 포트홀의 좌표데이터를 전송하고 이 좌표들이 다른 차에게 전달되어 포트홀을 알려주는 시스템이다.

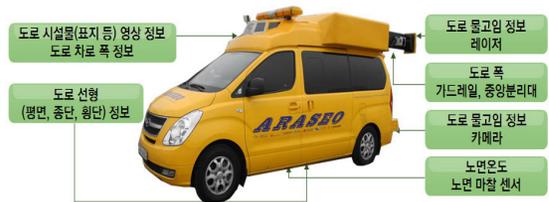
차량 전방의 시설물을 촬영하는 3대의 카메라, 바닥에 부착된 노면온도 측정시스템, 도로 폭과 가이드레일, 중앙분리대를 측정하는 시스템 등 세계 최고

그림 2. 건설기술연구원 ARASEO

수준의 도로안전 점검 설비이다.

위한 실험을 진행하였다. 구간은 김해 가락대로 인근 1.6km 구간이며, 그림 10, 11과 같다. 해당구간은 중차량의 통행이 많고 실험당시 장마 후 포트홀이 많은 구간으로서 건설기술연구원의 ARASEO차량이 먼저 포트홀 및 평탄성조사를 시행하여 비교자료가 있는 구간이었다.

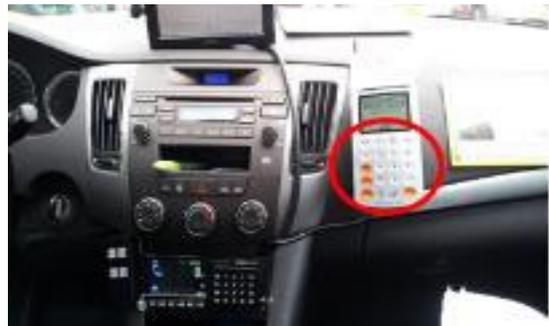
서울시, 한국스마트카드, 서울개인택시 운송조합 MOU를 통해 포트홀 발생지점을 지날 때 단말기에 해당 버튼을 눌러 위치를 공유하는 시스템을 적용하였다.

그림 3. 서울시 택시 포트홀 전송장치

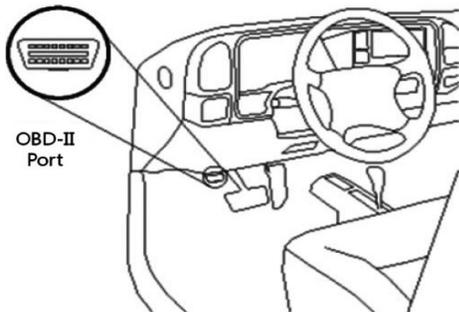
캘리포니아 대기 자원국(CARB)은 LA유역의 심각한 대기 문제에 대한 대응책으로 1970년에 미국 의회가 대기오염방지법을 제정하였고, 미국 환경보호국(EPA)을 설립하여 법적인 기반과 함께 OBD가 EPA의 법적인 규정을 감시할 수 있는 수단으로 인식하게 되었다. 국내에서는 2000년 이후 차종에는 OBD가 장착되었으며, 하이스캔 또는 스캐너라 불리는 진단장비로 여러 정보를 확인할 수 있게 되었다. OBD 포트는 그림 4와 같이 일반적으로 운전석

그림 4. 차량 내 OBD 포트위치

계기판 아래쪽에 위치하며, OBD를 통해 취득할 수 있는 데이터 목록은 표 1과 같다.

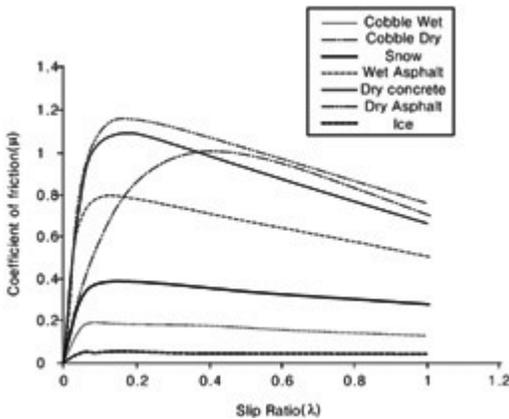
일반적으로 도로의 재질별 슬립율과 마찰계수를 이용한 특성은 그림 5와 같다. 본 연구는 이러한 관계를 이용하여 노면의 다양한 조건을 파악하였다.

그림 5. 포장재질, 상태별 마찰계수-슬립율 관계

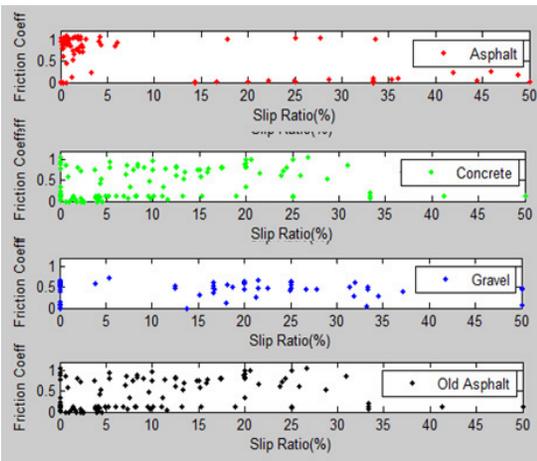
각 구간별(아스팔트 양호, 아스팔트 노후, 비포장, 콘크리트) 측정 결과 그림 7과 같이 나타났으며, 여기서 평균 마찰계수 값은 아스팔트(양호)는 자동차 : 0.782, 아스팔트(노후)는 자동차 : 0.584, 콘크리트는 자동차 : 0.608, 비포장은 자동차 : 0.4였고 두 결과값의 관계는 그림 8과 같으며, 통계적 유의 관계지수인 P-value가 0.033으로서 0.05 미만 유의성 높은 관계를 검증하였다. 마찰계수는 아스콘(양호) > 콘크리트 > 아스콘(노후) > 비포장의 순서였다.

그림 7. 1차 실험 마찰계수 - 슬립율 결과

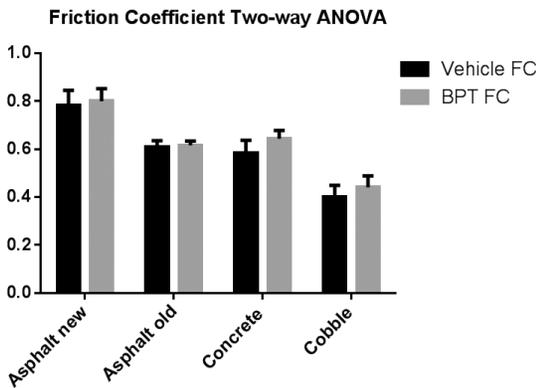
그림 8. 자동차와 BPT의 마찰계수 측정값 유의성

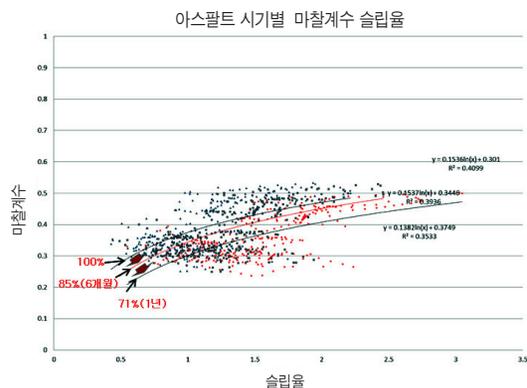
실험 6개월 후, 1년 후 동일한 조건에서 실험을 한 결과는 다음과 같다. 평균 마찰계수 슬립율의 관계는 그림 9, 표 6과 같이 약 15%씩 감소되는 것을 확인할 수 있다.

그림 9. 아스콘, 비포장 마찰계수 - 슬립율 비교

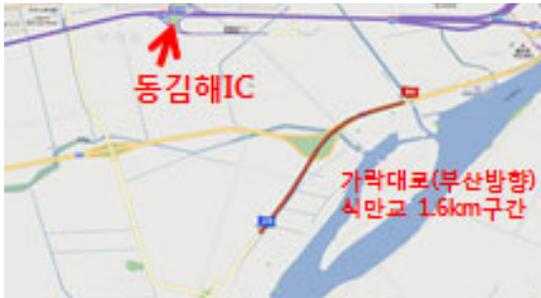
그림 10. 실험구간

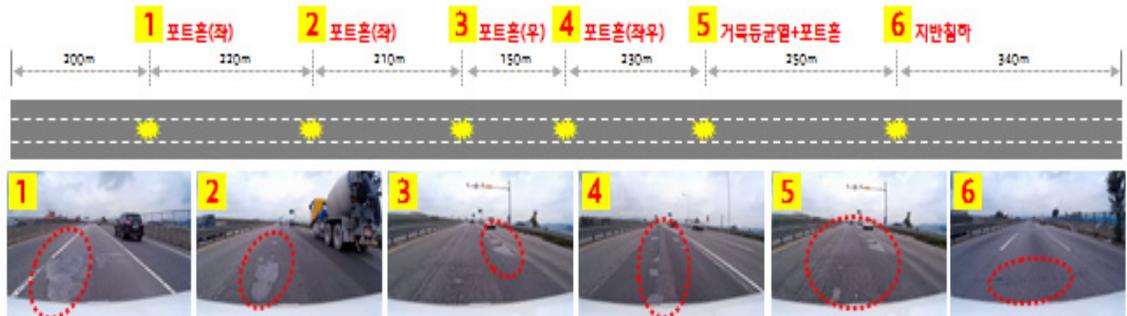
그림 11. 포트홀 검지구간

해당 구간의 포트홀 총 6구간에 대해 총 10회의 주행시험을 실시하였으며, 주행차량은 기아자동차 K9로서 해당차량의 전자서스펜션의 변화율을 기본 데이터로 하여 ARASEO의 주행결과와 비교하였다. ARASEO와 실험차량의 포트홀 지점 Data는 R2 평균 0.785로서 유의한 상관관계가 있음을 알 수 있다.

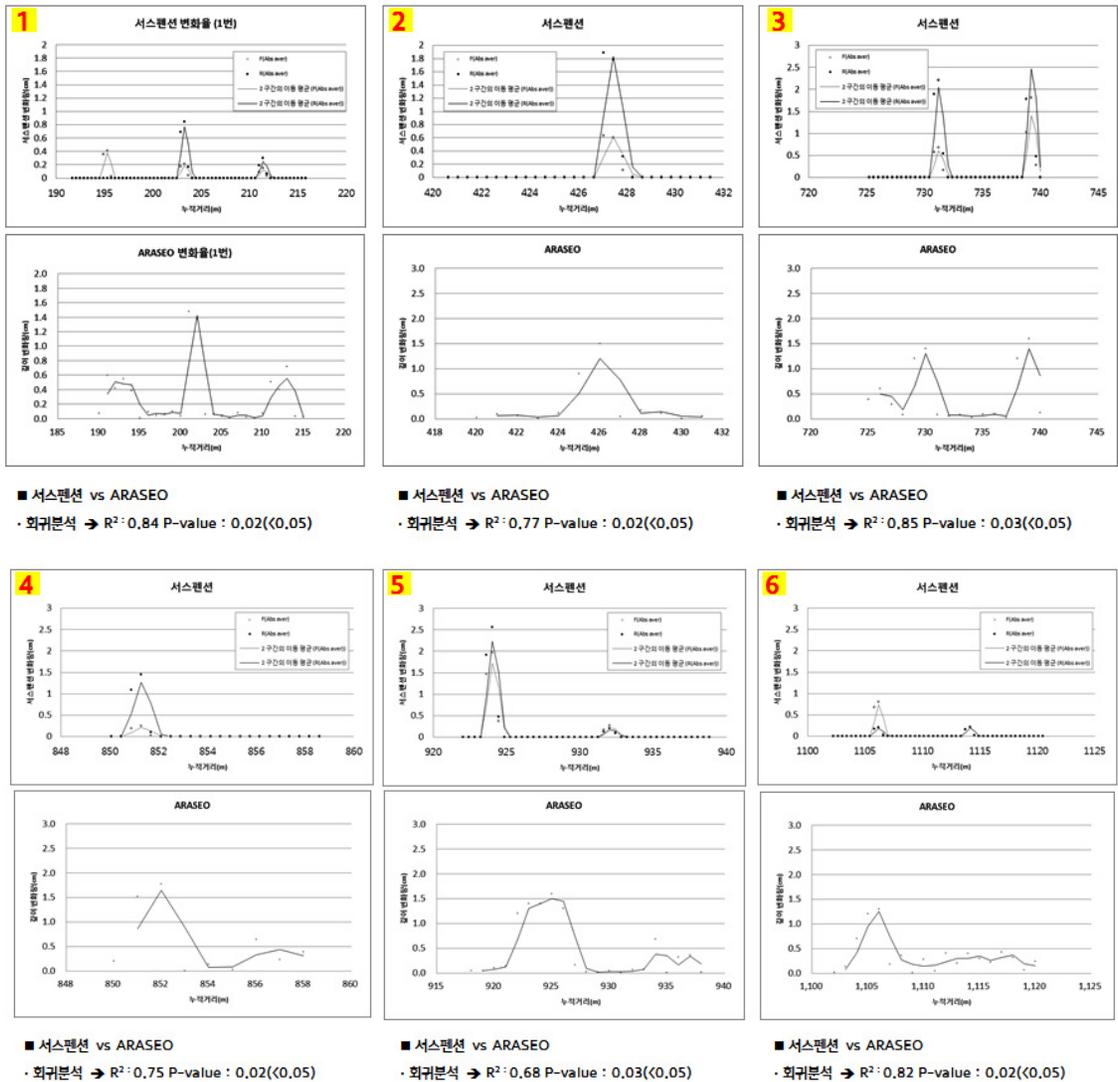
그림 12. 실험결과 비교표
