## 외면부식직접평가 장비 개발 및 실증 시험에 관한 연구

†류영돈 · 이진한 · 정성원\* · 박경원\*

한국가스안전공사, 코렐테크놀로지(주)

## A Study on the Development and the Verification Experiment of ECDA Equipment

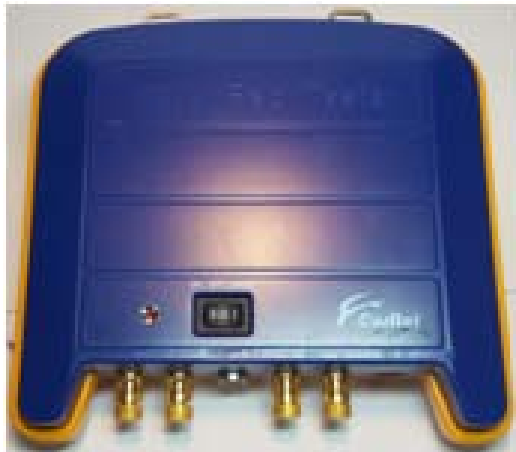
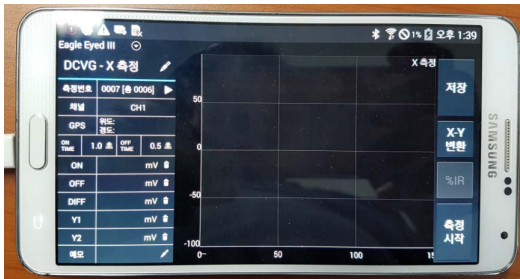
Fig. 6. Developed ECDA equipment.

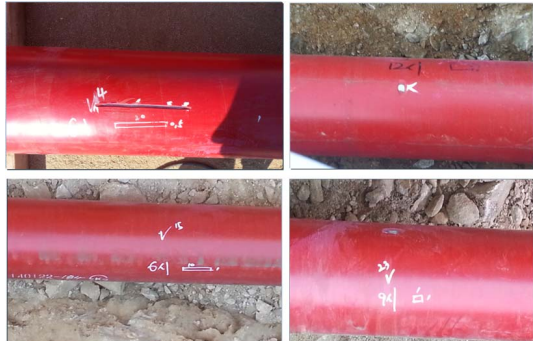
Fig. 8. Artificial coating defect on the pipe installed in the test site.

본 연구에서는 개발된 장비의 성능시험을 위해 Fig. 7과 같이 가스안전교육원의 운동장에 배관 결함탐측 시험장을 구축하였다. 매설배관의 결함탐측 시험을 위해 Fig. 8과 같이 배관에 인위적인 피복결함을 만들고, 배관의 설치깊이에 따른 배관의 위험도 등을 모사하기 위해 배관의 심도를 1.2m와 1.5m로 다르게 하였다. 또한, 보호판 설치에 따른 배관의 위험도 변화 및 보호판이 배관탐사에 미치는 영향 등을 조사하기 위해 일부 구간에는 보호판을 설치하였다.

결함 위치 및 크기에 따른 진단 결과 차이를 모사하기 위해 결함의 크기를 1mm<sup>2</sup>, 5mm<sup>2</sup>, 10mm<sup>2</sup> 등으로 하고, 그 길이 및 폭을 달리하였다. 또한, 배관 탐측 신호의 변화를 관찰하고자 결함의 위치를 배관의 정상부(12시 방향), 측면부(3시 및 9시 방향) 및 하부(6시 방향)에 각각 설치하였다.

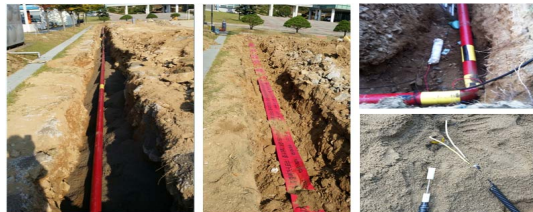
Fig. 9. Installation of pipelines with a magnesium anode and a corrosion coupon in the test site.

타 시설물의 접촉에 의한 간섭을 모사하기 위해 환경이 다른 배관을 배관 주변에 설치하고, 배관의 간섭전류 점핑 및 절연 등의 효과를 관찰하기 위해 배관을 절연 가스켓으로 분리하고, 매설배관의 부식속도를 측정하기 위해 Fig. 9와 같이 부식쿠포를 매설하였다.

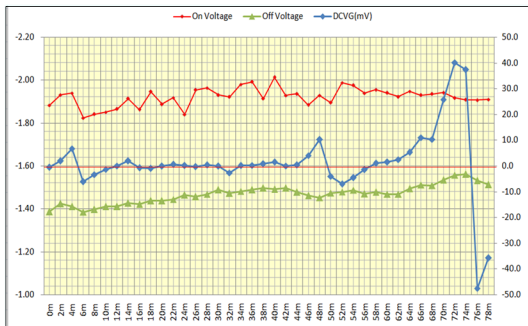
Fig. 10. Results of Pipeline defect detection using DCVG and CIPS.

매설배관 결함 탐측 1차 시험은 미국에서 개발된 장비를 이용하여 시험장에서 DCVG와 CIPS를 이용하여 실시하였다. 먼저 매설배관의 피복 결함 위치 및 양극의 위치 등을 탐측자가 모르는 상황에서 탐측한 결과 Fig. 10과 같이 72m 근처에서 큰 결함이 발견되었다. 결함으로 발견된 위치에는 배관의 부식을 방지하기 위해 설치한 마그네슘이 매설되어 있는

데, 이 마그네슘이 큰 결함으로 탐측되면서 근처에 있는 2 개의 작은 인위적 피복 결함은 탐지되지 않았다.

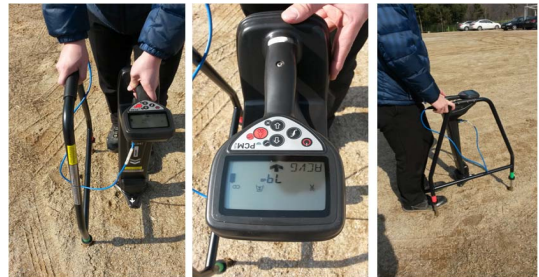
Fig. 11. Pipeline defect detection using ACSVG.

2차 탐측 시험은 Fig. 11 및 Fig. 12와 같이 3종류의 장비(ACVG, 아날로그 DCVG 및 디지털 DCVG)를 이용하여 탐측하였다. 1차 시험과 마찬가지로 매설배관의 결함 위치 및 양극의 위치 등을 탐측자가 모르는 상황에서 시험한 결과 Fig. 13과 같이 72m 근처에서 매설된 마그네슘이 큰 결함으로 탐측되었으며, 1차 시험과 마찬가지로 2개의 작은 결함을 탐지하지 못하였다.

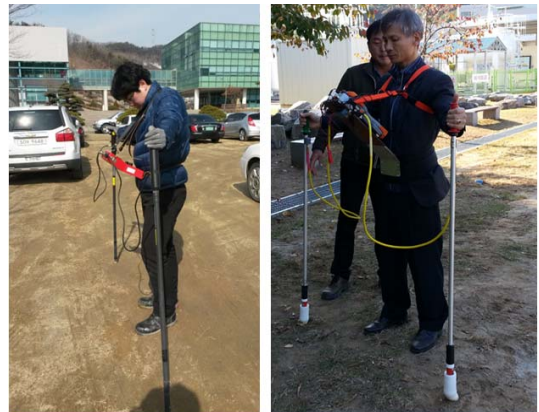
Fig. 12. Pipeline coating defect detection using 2 types of DCVGs.

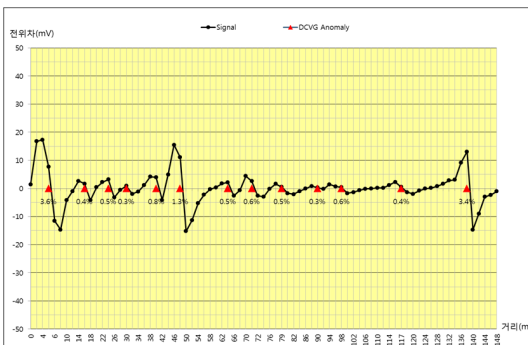
Fig. 14. Results of Pipeline coating defect detection using DCVG with remote earth.

공급한 경우에는 Fig. 14와 같이 모든 결함을 탐지할 수 있었다. Fig. 15는 결함탐측에 필요한 신호 전류를 멀리서 공급하기 위해 설치한 외부 양극, 정류기 전원 및 인터럽터를 설치한 모습이다.

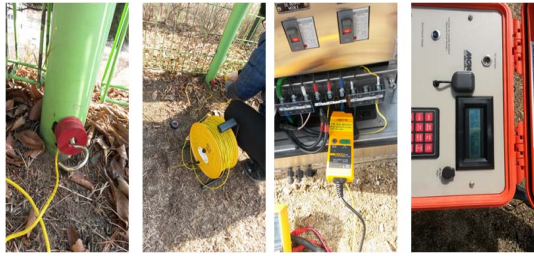
Fig. 15. Installation of an anode and an interrupter for pipeline coating defect detection.

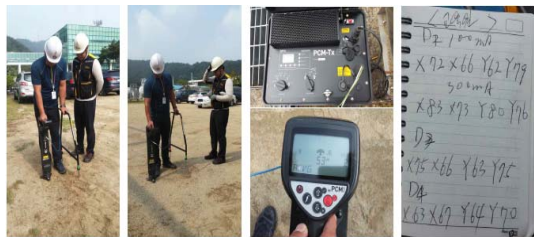
Fig. 16. Test of defect detection by ACVG.

ACVG를 이용한 결함 탐측 결과 ACVG 장비는 거의 모든 결함을 탐측하였으나, 기록이 되지 않아 결함의 크기를 계산하기 위해서는 Fig. 16과 같이 수

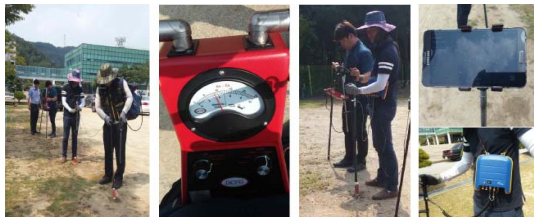
Fig. 17. Test of defect detection by using an analog DCVG and the developed DCVG.

DCVG를 이용한 배관 탐측은 공정한 조건을 부여하기 위하여 Fig. 17과 같이 영국 A사의 아날로그 DCVG와 본 연구에서 개발한 장비를 이용하여 동시에 실시하였다.

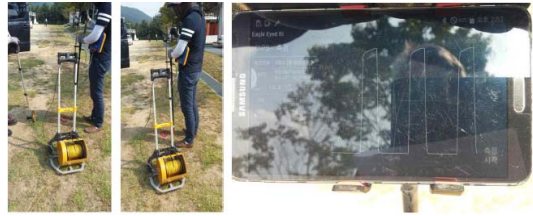
Fig. 20. CIPS by using a developed equipment (left and middle of the picture) and monitor readings (right side picture).

개발한 장비를 이용하여 CIPS를 측정하는 시험에서는 Fig. 20과 같이 모니터를 통해 CIPS on/off 전위값을 그래프와 숫자로 볼 수 있어서 편리하게 측정이 가능하였다. 또한, 무엇보다도 큰 장점은 모니터의 내용이 한글로 표시되고 조작이 용이하기 때문에 현장에서 초보자라도 쉽게 다룰 수 있다는 장점이 있었다.

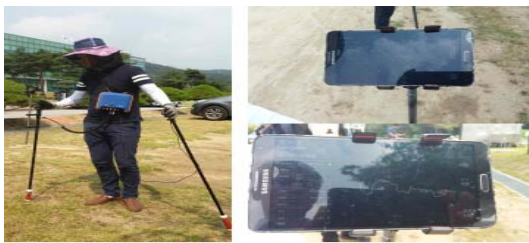
Fig. 19. Defect detection by using a developed DCVG equipment and the monitor.

Fig. 19는 개발한 장비의 DCVG 기능을 이용하여 결함 탐측을 하고 모니터에 탐측 결과가 기록되는 모습이다.

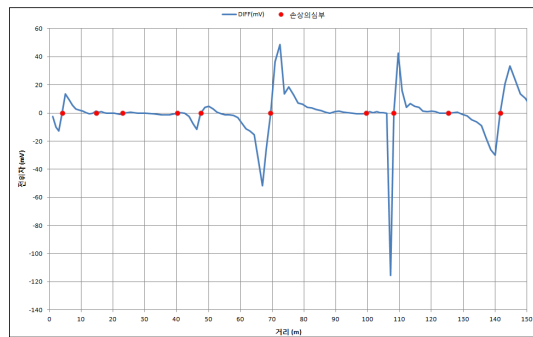
Fig. 21. Results of DCVG by using the developed equipment(DCVG).

개발한 장비를 이용한 매설배관의 DCVG 탐측 결과는 Fig 21과 같았다. 1차 및 2차 시험과 마찬가지로 매설배관의 결함 위치 및 양극의 위치 등을 탐측자가 모르던 상황에서 탐측 시험을 한 결과 마그네슘을 설치한 곳이 Fig. 21에서 보는 바와 같이 큰 결함으로 탐측되었다. 따라서 배관탐측을 할 때에는 사전조사를 통해 매설배관의 상황 및 양극의 위치 등을 미리 파악할 필요가 있는 것으로 확인되었다.

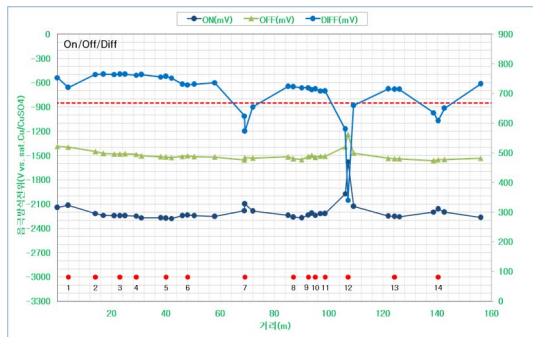
Fig. 22. Results of CIPS by using the developed equipment.

개발한 장비를 이용한 매설배관의 CIPS 측정 결과는 Fig. 22와 같았다. 측정 과정에서 마그네슘을 분리하지 않고 실시한 결과 마그네슘이 설치된 부근

(72m 근처)에서의 On 전위값이 조금 낮아지는 것을 확인하였다. 또한, 105m 근처에는 부식쿠폰이 매설되어 있는데, 그 주변에서 On 전위값이 눈에 띄게 낮아짐을 확인할 수 있었다. 이는 부식쿠폰에 많은 양의 방식전류가 흐르고 있음을 알 수 있다. CIPS를 하는 경우에도 사전에 배관 근처의 타 시설물에 대
