수도권 고속철도 (수서~평택)
5공구 건설공사

수도권 고속철도 동탄정거장 흙막이 가시설 시공사례

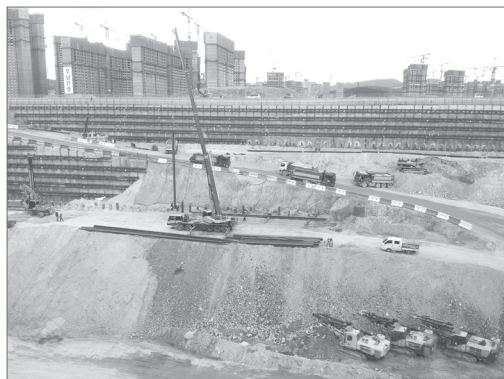
[사진 1] 엄지말뚝 시공 전경

흙막이 가시시설은 엄지말뚝과 흙막이 벽체, 이를 지지하는 그라운드 앵커로 구성되며, 흙막이 벽체는 굴착면 뒷부분의 토사가 흘러내리는 것을 막아 주는 역할을, 그라운드 앵커는 흙막이 벽체가 굴착면으로 넘어지지 않도록 지지해주는 역할을 한다.

동탄정거장은 약 2년여에 걸쳐 약 1,800본의 엄지말뚝과 약 18,500개의 그라운드 앵커가 시공되었으며, '15.9월 현재 가시시설 및 굴착이 완료되어 후속공종인 정거장 구조물 공사가 한창이다.

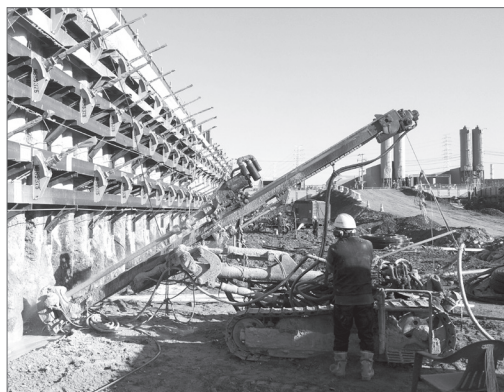
[사진 2] 그라운드 앵커 시공 전경

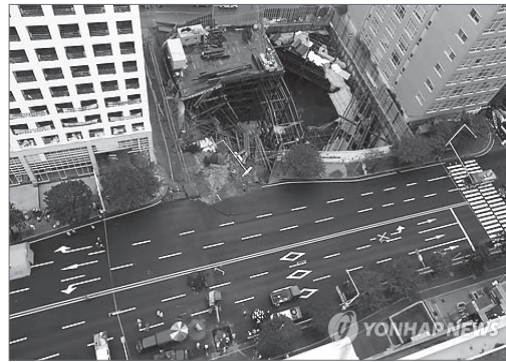
[사진 6] 도심 건축현장 가시설 붕괴사고 전경

흙막이 가시시설공사는 시공과정 및 시공완료 후에도 불량한 지반조건과 유지관리 부실 등의 사유로 붕괴의 위험성이 큰 편이며, 도심지에서 가시시설이 붕괴되면 자칫 대형사고로 이어질 수 있는 위험이 크다. 따라서 충분한 안정성을 고려한 설계와 정밀시공, 시공완료 이후 지속적인 정밀계측을 요한다.

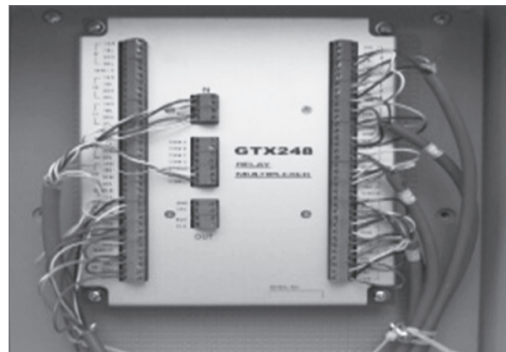
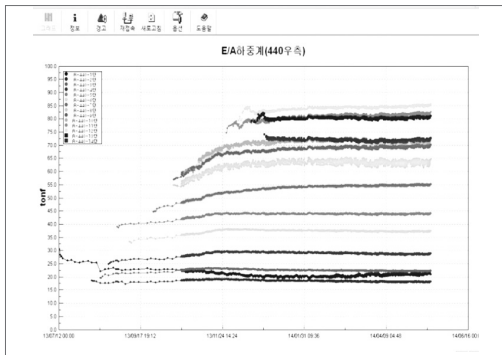
[사진 7] 가시설 자동화 계측기와 실시간 모니터링 데이터

가시설공사 중에는 정밀 자동화 계측장비를 통한 실시간 모니터링과 수차에 걸친 추가 지반조사와 안정성 평가를 실시하여 현상태의 안정성을 체크하여 가시설 상태에 따라 신속하게 대응할 수 있는 체계를 구축하였으며, 각별한 안전관리를 요하는 경부고속도로 인접구간에는 주기적인 노면 침하관리를 통해 포장균열 및 싱크홀 발생 징후를 조기에 파악, 보수/보강토록 관리하였다.

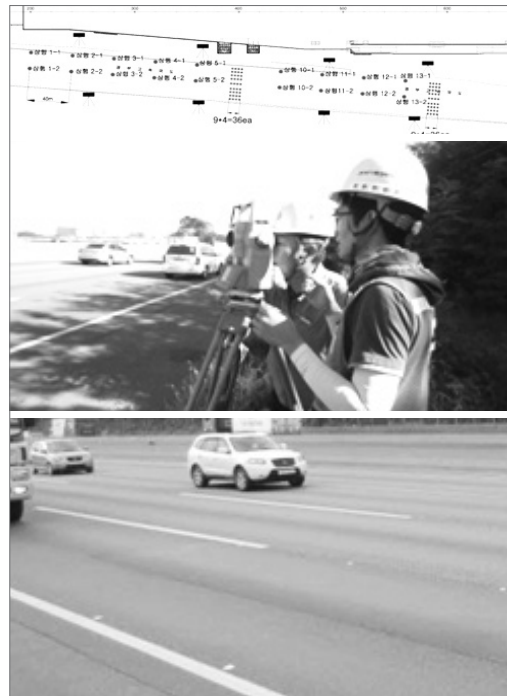
[사진 8] 경부고속도로 노면침하관리 계획

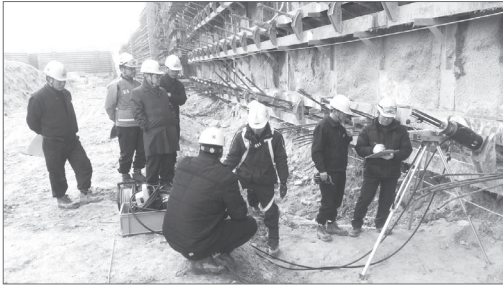
[사진 9] Lift-Off 시험 전경

가시설 성능평가는 육안검사와 각종 테스트가 포함되며, 동탄정거장에는 Lift-Off 시험을 적용하여 그라운드 앵커가 소요 하중을 견디고 있는지 평가해서 기능이 상실된 앵커는 재시공 또는 앵커 추가 시공을 통해 지속적으로 보수/보강을 진행하고 있다.

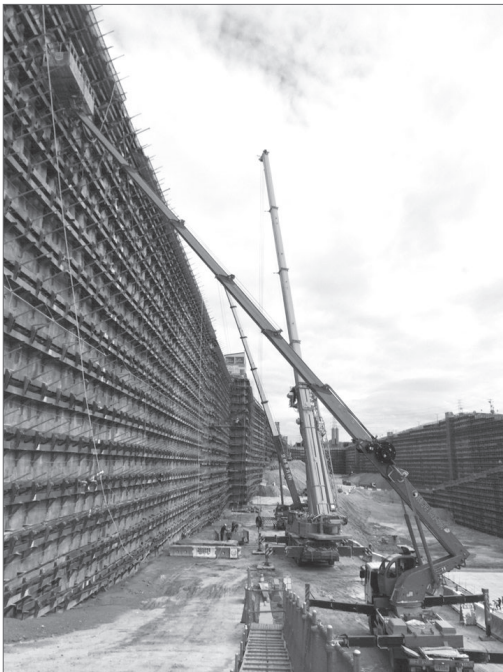
[사진 10] 앵커 보수/보강 전경
