디스크 브레이크의 이상떨림에 관한 고장사례연구

A Study for Failure Examples of Brake Judder with Abnormal Vibration of Disc Brake

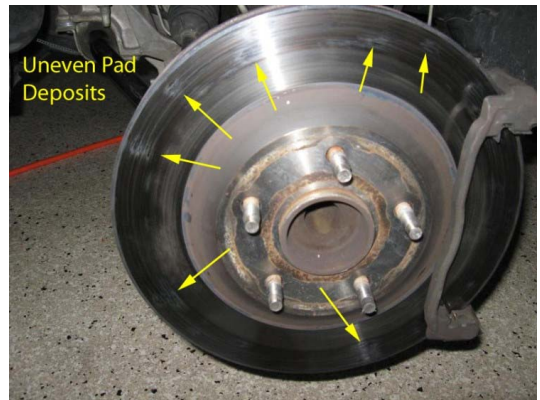
Fig. 2.3. Disc formation by uneven Pad Deposits.

패드의 마찰재의 분진이 로터의 표면에 불규칙하게 점착된 것이 원인이었다. 이 불규칙한 점착물은 로터의 두께 차이 및 런아웃의 원인이 되는데 이는 과격한 사용으로 로터 표면 온도가 크게 상승된 상태에서 패드 소재의 분진이 스팟 용접된 것과 마찬가지로 로터 표면에 퇴적되어 굳어진 것이다. 패드와 로터의 마찰면 온도가 패드의 내열온도 한계를

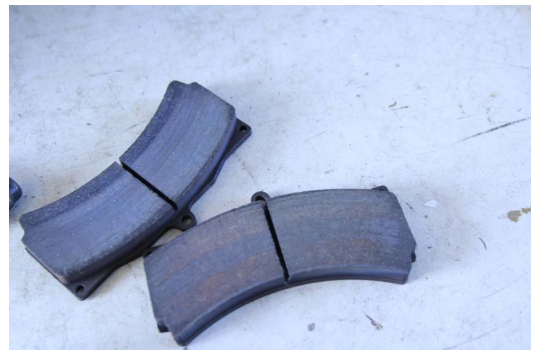
Fig. 2.4. Abnormal wear of Disc Pad.

현상인 것이다. 또한 패드와 로터의 마찰온도가 패드의 내열온도 한계를 벗어나게 되면 급속하게 Fig. 2.4처럼 패드의 접착제와 마찰제가 마모되어 분진으로 흩어지게 된다.

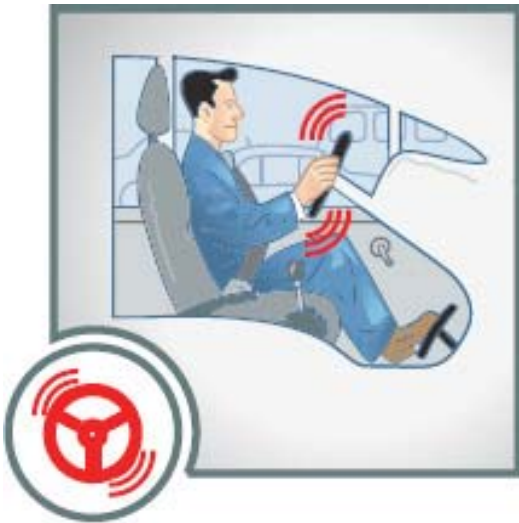
Fig. 2.5. Handle Vaibration by Brake Judder.

브레이크 저더가 발생되면 원인이 여러 가지 일 수 있지만 가장 빈번하게 나타나는 현상이 크게 두 가지로 나타난다. 한가지는 핸들떨림이며 또 한가지는 브레이크 페달 떨림 현상이다.

Fig. 2.1, Fig. 2.2 에 의한 현상들 때문에 브레이크 저더가 발생 한다고 보고되고 있고 주로 핸들떨림 (Fig. 2.5), 브레이크 페달 떨림 (Fig. 2.6)의 현상이 나타나며 원인을 분석해 보면 디스크의 열변형에 의한

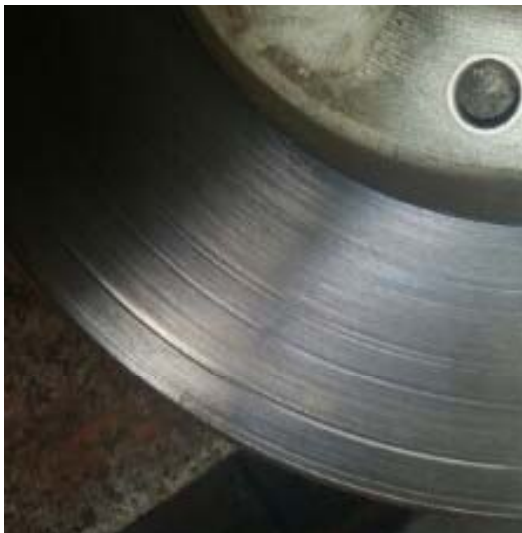
Fig. 3.3. Thermal expansion of Brake Disc.

Fig. 3.3는 지속적이고 반복적인 제동에 의한 열변형 디스크를 나타내며 패드가 이물질에 의한 마모도 볼수가 있다. Fig. 3.4에서와 같이 열변형을 개선하기 위해 디스크내에 방사선형으로 공기통로가 설치된 형식에서 공기통로는 주행중 환기작용을 한다. 그리고 일부에서는 디스크 마찰면에도 가공을 뚫어 놓아 제동중에도 온도를 낮게 할 수 있으며 제동 후에도 냉각속도가 빠르게 저하된다.
