참조센서가 없는 상용/전술차량용 APS내부 회로 불량 오작동에 미치는 영향

Effect of Internal Circuit Faults of Non-reference Type APS Malfunction on Commercial and Tactical Vehicles

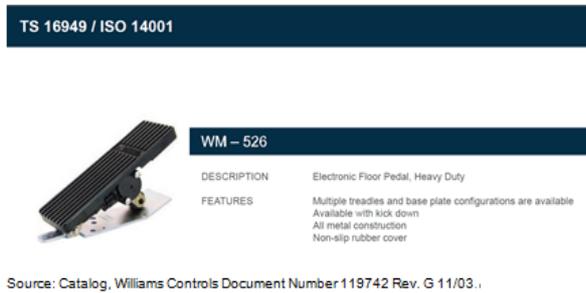
Fig. 1. APP (Accelerator Pedal with APS)

Fig. 1과 같이 하나의 APS가 장착되어 있다.

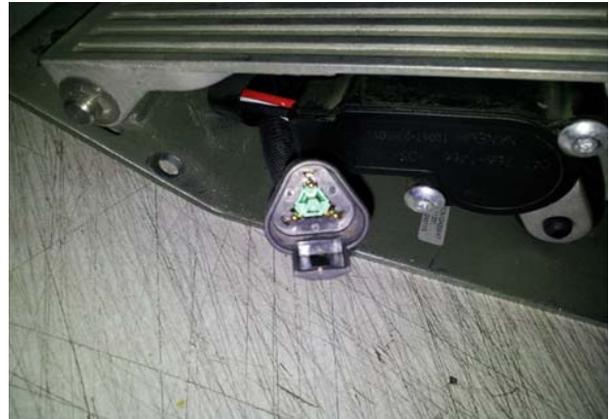
Fig. 4. APS 3 pins connector

Fig. 4의 3핀 커넥터는 전원(R), 접지(B), 출력(W)의 전형적인 센서 배선으로 구성되어 있다.

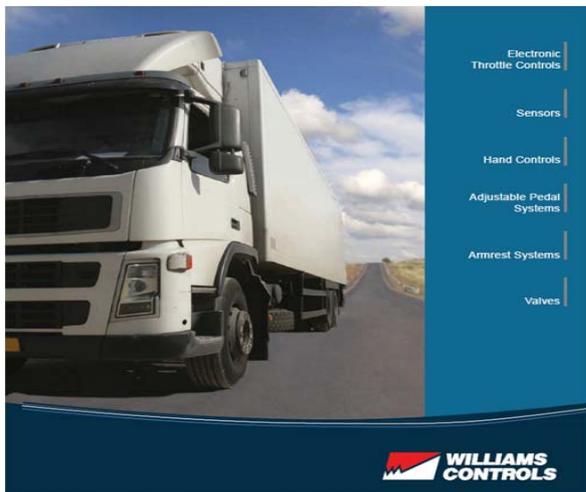
Fig. 2. Product brochure

Fig. 2는 일반 상용 트럭에도 적용되어 있는 모델이다.

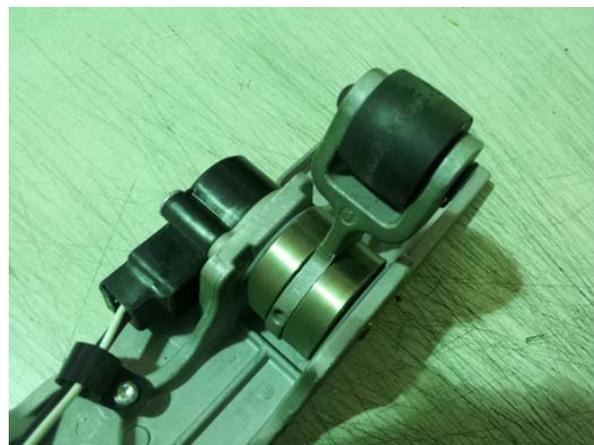
Fig. 6. Accelerator return bearings and roller

페달 리턴 베어링은 스프링 내장형이며 윤활유 내장형으로 밀봉되어 있다. 센서와는 한 개의 판형 축으로

연결되어 상하 운동을 회전운동으로 변환, 위치 정보를 전달한다.

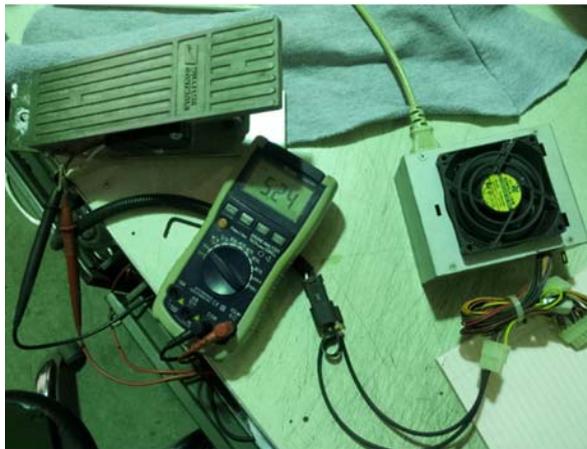
Fig. 8. Test layout

Fig. 8의 임의 제작한 파워 서플라이는 5.24V의 전원공급 출력값을 나타내고 있다. 센서 커넥터에 전원과 접지 배선을 직접 연결하여 센서에 전원을 공급한 후 전원공급 결과값을 표출하였다. 상온 약 25°C 환경에서 측정하였으며 수분 조건은 수분침투 상태와 침수 상태의 두 조건을 주어 측정하였다. APS의 특성상 전개와 전폐 두 조건의 비교가 명확하며 중간 개도

량은 정확한 위치 설정의 어려움으로 측정을 배제하였다. 따라서 개도량에 따른 APS 출력 전압값은 전폐와 전개의 두 조건으로만 한정하여 측정하였고 그 편차를 계산하여 수분 조건에 따른 센서 출력값의 편차가 ECU의 신호전압 해석에 영향을 주어 연료 분사량에 오작동을 일으킬 수준인가에 대한 간접적인 결론을 도출하고자 한다.

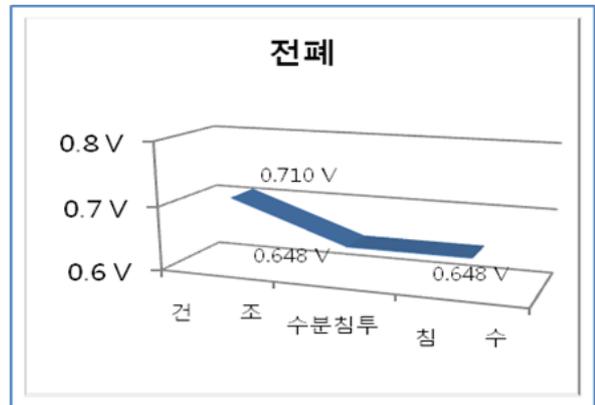
Fig. 9. APS output - Idle speed position

센서 출력값 측정 결과 정상 작동 시의 출력 전압은 전폐시 0.71V, 전개시 4.16V를 표출하여 센서가 정상적으로 작동함을 알 수 있다. 그러나 주어진 조건의

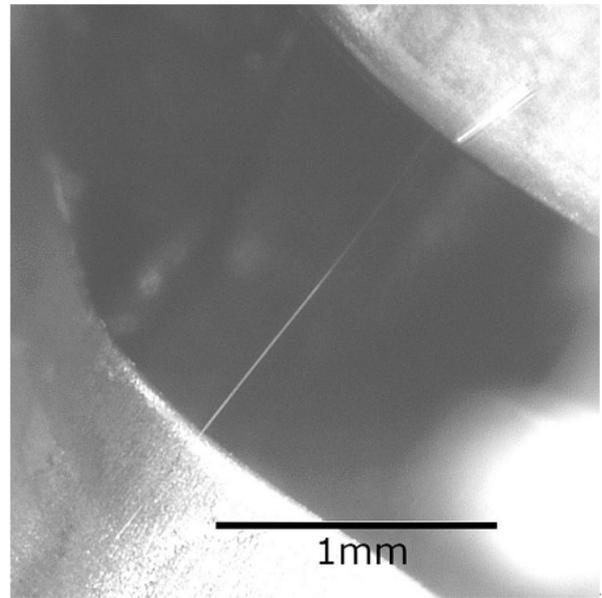
Fig. 13. Tin Whisker (via. NASA) [6]

Tin Whisker는 터미널 단자의 주석 도금 층으로부터 자발적으로 생성되어 성장하는 수염 형상의 단결정으로서, 바늘형, 단괴형, 피라미드 형이 있고 잠복기는 도금 후 며칠 또는 수 년 사이에 0.03mm~9.0mm/년로 자라는데 보통 1mm (max 10mm) 까지 증식한다.

이와 같은 Tin Whisker는 터미널 간의 단락 원인이 되며 그 영향은 센서 신호 출력값의 왜곡을 야기하여 전자제어 시스템의 예기치 못한 오류를 발생시키게 된다.

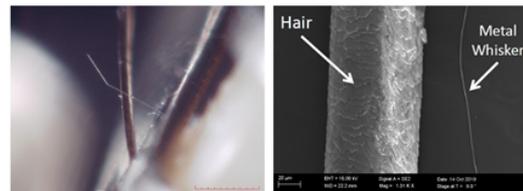
Fig. 18. Tin Whiskers Size (via. NASA) [6]

Human Hair vs. Metal Whisker

Metal Whiskers are commonly 1/10 to <1/100 the thickness of a human hair

Optical comparison of Human Hair vs. Tin Whisker SEM comparison of Human Hair vs. Metal Whisker
