# 일본의 눈사태 방호시설 모니터링 및 예보시스템 구축과 운영 사례

본 기술 노트는 국내에서는 생소한 눈사태 대책시설의 모니터링 시스템 현장 구축과 운영에 관한 글이다. 대상 현장 지역은 일본 니이가타현의 산간 도로이며

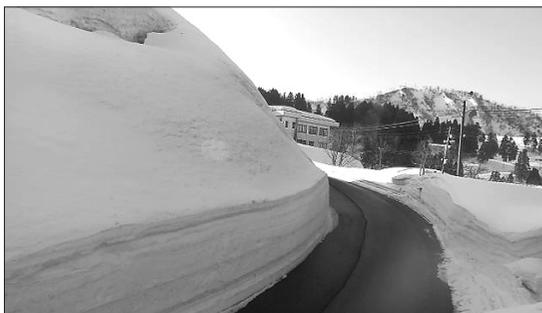
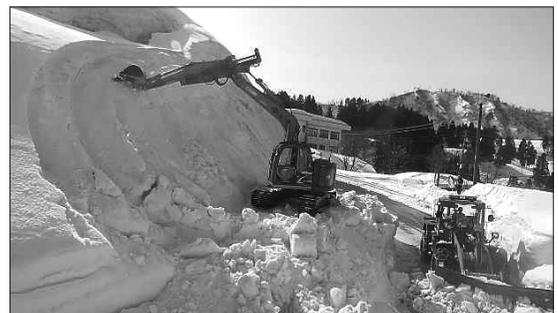
그림 1. 사면 제설 작업(일본 니가타)

연중 사면 누적 적설량이 10m 이상 달한다. 따라서 눈사태로 인한 인적·물적 피해를 방지하기 위하여 그림 1과 같이 적설량이 일정 높이 이상이 되면 제설 작업을 수행하게 된다.

(a) 제설작업 전

(b) 제설작업 중

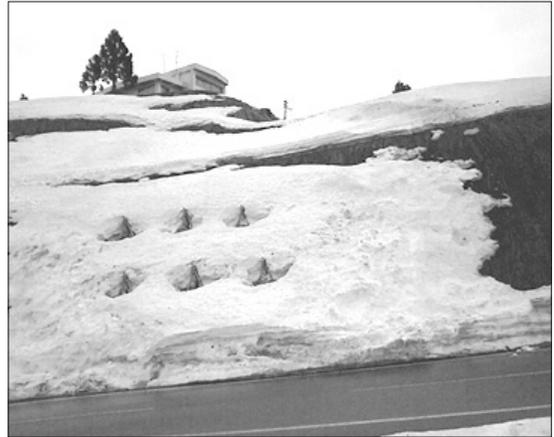
그림 2. TEST-BED 현장

TEST-BED 현장 조건은 그림 2와 같이 눈사태 예방용 트라이 말뚝이 설치된 상태이며, 상용전력 및 통신은 이용할 수 없는 상황이었다. 위 의뢰 사항 및 현장 조건을 반영하여 요구사항을 정립하고 소요되는 기능을 도출하여 시스템 설계를 하였다.

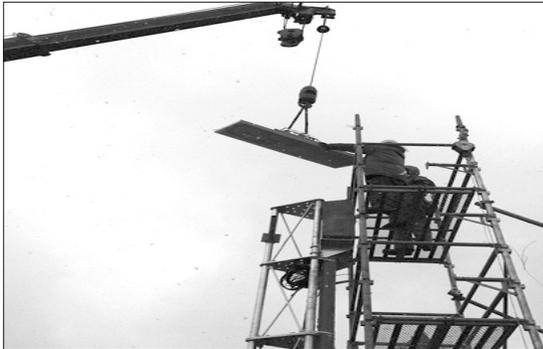
(a) 시스템 타워 설치

그림 3은 TEST-BED에 센서 및 계측기 설치 과정을 나타낸 것이다. 시스템 타워는 그림 3(a)와 같이 크레인을 이용하여 설치하였다. 시스템 타워의 높이가 6m 이상이기 때문에 크레인을 이용할 필요가 있다. 그림 3(b)은 말뚝 인발력을 측정하기 위한 하중계 설치 전경이다. 그림 3(c)은 각종 데이터로거, 멀티플렉서, 전원 및 통신 장치의 컨트롤 박스 내부 전경이다. 야간에는 태양열 발전이 중단되기 때문에 전원 타

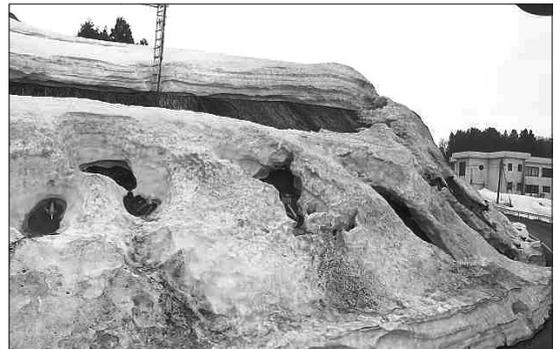
(d) 설치 완료 전경

이머를 이용하여 야간에만 카메라 및 통신 시스템의 전원을 차단하고 자동화 측정기의 전원은 소모량이 미미함으로 24시간 전원이 인가되도록 구성되어 있다. 그림 3(d)은 시스템 설치가 완료된 이후의 전경이다. 총 설치기간은 약 1주일 소요되었다.

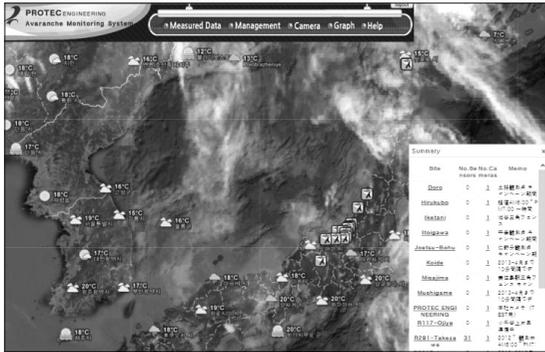
(a) 메인화면

모니터링 운영 프로그램은 그림 4와 같이 크게 4가지로 구분되었다. 그림 4(a)의 메인 화면은 GIS를 기반으로 한 모니터링으로써 측정 현장의 가감이 가능할 수 있도록 관련 기능이 구성되었다. 그림 4(b)는 각 현장에 대하여 측정값을 도시할 수 있도록 화면을 구성하였다. 그림 4(c)는 센서 측정값의 시계열을 테이블 및 그래프 형태로 표출한다. 그림 4(d)는 현장에 설치

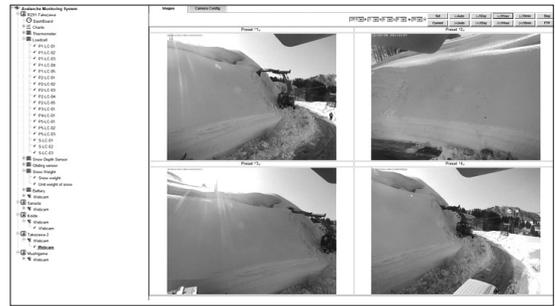
(d) 카메라 이미지 화면

된 카메라의 캡처 이미지를 시간대별로 조회 및 동영상 재생 기능을 구현하였다.

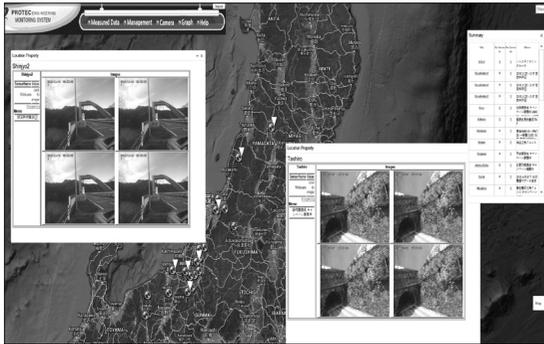
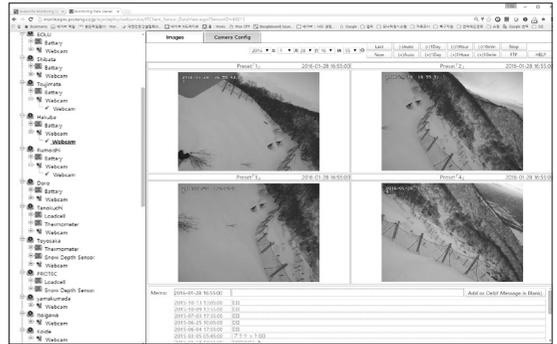
그림 5. 시스템 운영화면(현재)

(a) 메인화면 (25개 현장 운영중)

(b) 카메라 모니터링

눈사태 모니터링 시스템은 2012년에 최초 설치 이후 그림 5와 같이 약 25개소의 현장에 발주처가 추가 설치 및 운영하였다. 또한 일본 본토 이외에도 터기에도 설치되어 운영 중이다. 약 4년 동안 운영한 결과는 다음과 같다.

- ① 본래 목적은 눈사태 대책시설의 모니터링용이었지만 시스템의 범용성이 높아 현재는 도로 방호 시설, 교량의 방책시설, 비탈 보호 시설의 모니터링용으로 응용 되고 있다. 이와 같은 이유는 시스템에 현장 추가, 센서 방식 및 종류변경, 센서 추가, 카메라 추가, GIS 기반 표출 기능 등이 탑재되어 가능하다.
- ② 센싱 보다는 카메라 활용도가 높다. 카메라는 일반적인 Web Cam을 사용한다. 동영상은 CDMA 통신 속도 때문에 너무 느려 10분 간격 또는 외부 센서 이벤트에 의해 정지영상이 저장된다. 현재 정지 영상은 약 3백만개가 수집 되었으며, 용량은 180GB에 달한다.
