# 자주포 궤도 너트에 미치는 우발적 수소취성 현상의 영향

## Analysis of the Accidental Hydrogen Embrittlement Affecting the Track Nut of Self-Propelled Howitzer

In this study, we analyzed the accidental hydrogen embrittlement affecting the track nut on a self-propelled howitzer. Tracks are key components to maintain a high degree of confidence in the operation of the self-propelled howitzer and the safety of the crew. This study analyzed the fractured surface using SEM to review accidental damage of the wedge nut. In addition, we conducted revival tests and analyzed the results to identify the cause of the wedge nut damage from hydrogen embrittlement. We should carry out factor analysis and continuous improvement of the manufacturing process to determine the accidental breakage mechanism for future enhancement of the self-propelled howitzer. This study will be the useful reference for enhancing process designs in similar products.

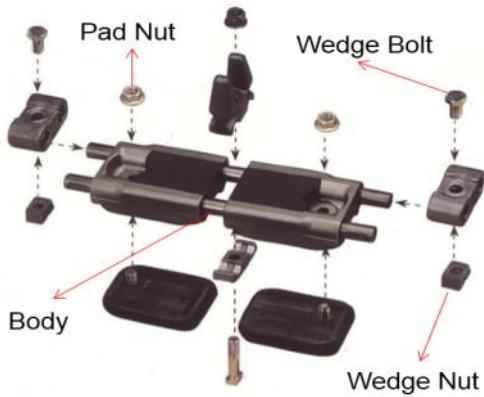
Fig. 1 Components of track assembly

또한, 궤도는 자주포의 기동 및 안전에 있어 높은 신뢰도를 요구하는 핵심부품이며, 이러한 궤도 조립체는 Fig. 1과 같이 구성되어 있다. Fig. 1에서 보듯이 각 궤도조립체는 궤도 몸체, 패드 너트, 웨지 볼트 및 웨지 너트로 연결되어 있다. 특히, 웨지 너트는 1대당 400여 개가 사용될 정도로 궤도 조립체의 핵심 구성부품 중 하나이다.

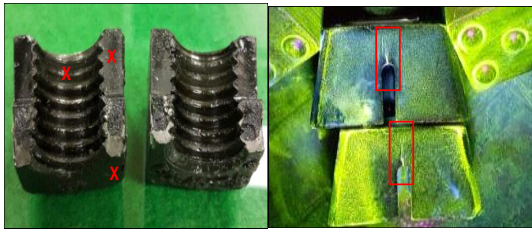
Fig. 2 Crack of wedge nut

하지만 자주포의 기동 중 궤도의 과도한 응력집중 현상으로 Fig. 2와 같이 궤도조립체의 구성품인 웨지 너트가 파손하는 사례가 가끔씩 발생하여 내구수명과 신뢰도에 문제가 제기되고 있다. 간단한 기계적 구조로 체결된 웨지 너트지만 파손되는 순간 기동에 치명적인 결함을 초래해 전시상황에서 승무원의 생존율이 급격하게 저하된다.

SCM440의 화학성분 규격치와 파손된 웨지 너트의 성분분석 결과를 비교해본 결과, 모든 성분이 규격치를 만족하였다. 또한 기계적 성질 중의 하나인 경도를 Fig. 2와 같이 3곳의 포인트를 지정하여 시험해 본 결과도 Table 2와 같이 규격치를 만족하였다. 따라서 파손된 웨지 너트의 화학적 성분 및 기계적 성질은 파손의 원인으로 추정할 수 없었다.

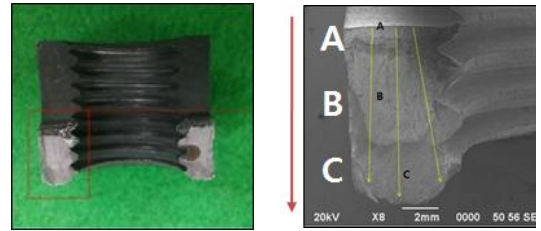
Fig. 3 Fracture of wedge nut

Fig. 3은 SEM을 이용하여 파손된 웨지 너트의 파단면을 촬영한 것이다. 크랙의 진행은 그림과 같이 A영역에서 시작하여 C방향으로 진행되었으며 각 영역별 파단부위의 파괴 메커니즘을 확인하기 위해 고배율로 확대 하였다. 기본적으로  $\gamma$ -Fe는 FCC(Face-Centered Cubic) 구조이고,  $\alpha$ -Fe는 상온에서 BCC(Body-Centered Cubic)로 합금강의 Q/T(Quenching/Tempering) 처리 시  $\gamma$ -Fe까지 가열 후 급냉 및 뜨임을 수행하기 때문에 상온에서 주로 연성파괴가 발생한다. 하지만, 제강 과정에서 다른 개재물 혼입, 과열처리, P와 S 농도 증가 그리고 수소혼입에 의해 우발적인 취성파괴가 발생하게 되어 재료의 수명은 예측이 불가능하게 되므로 이러한 요인들은 미리 숙지하고 합금설계 및 제조를 해야 한다.

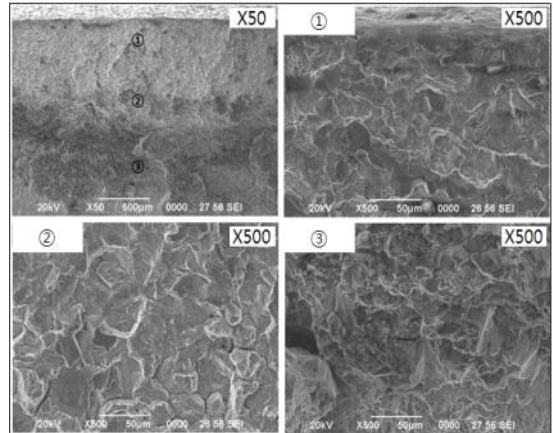
Fig. 4 Fractography of A region

우선 파단의 시작점인 A파단부 확대 파면은 Fig. 4에서 보여주고 있으며, Fig. 4에서 보듯이 ①과 ②부위는 표면부위로 취성파괴의 전형적인 특징인 입계파괴 현상을 관측할 수 있다. ③부위는 입계파괴 양상과 더불어 HCP 구조에서 발생하는 취성현상인 벽개파괴 양상이 혼재하여 나타난다.

파단의 시작점부터 종료지점까지의 파단부 확대 파면 분석을 통해 파손의 진행방향은 A에서 B를 거쳐 C로 진행되었음을 알 수 있었으며 파손의 시작부인 A의 상층부에서만 입계파괴 양상이 발견되는 것으로 보아 우발적 취성파괴에 의한 웨지 너트의 내구성 저하가 파손의 주원인으로 판단된다. 또한, 이러한 우발적 취성파괴의 원인으로서는 앞서 기술한 것과 같이 다른 개재물 혼입, 과열처리, P와 S에 의한 청열취성 및 적열취성 그리고 수소 혼입 등에 의한 수소취성에 의한 것으로 발생된다. 하지만 본 연구에서는 화학성분이 규격에 일치하고 파괴부위에 다른 개재물 혼입이 없었

며, 열처리 정도 또한 규격에 일치하였다. 또한 SEM을 이용한 파단면 분석 결과를 볼 때, 파손의 원인은 수소취성에 의한 영향이 주요한 원인으로 판단된다.

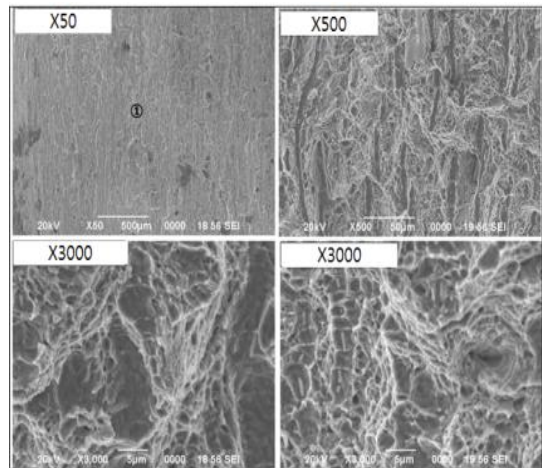
Fig. 5 Fractography of B region

파단의 진행 중간점인 B파단부 확대 사진은 Fig. 5와 같으며, 저배율로 관찰 시 취성파괴의 양상인인 River pattern이 관찰된다.

또한 고배율(x3000)로 관찰 시 덩플에 의한 전형적인 연성파괴 양상이 나타난다. 파단의 종료지점인 C파단부 확대 파면은 Fig. 6과 같으며, 덩플에 의한 전형적인 연성파괴 양상이 나타난다.

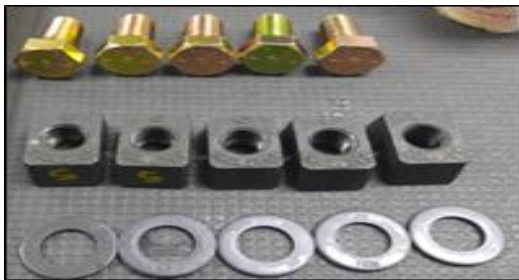
Fig. 7 The specimens of screw torque test

자주포 케도용 웨지 너트 파손의 원인 추정을 위해 조임토크시험(screw torque test)을 실시하였다. 전체 시료는 Fig. 7과 같이 5개이며, 제조된 웨지 너트 중 비파괴검사 결과에 의한 미 균열제품 2개, 균열 발생품 3개로 구성되었다. 특히 1개의 시료는 1.2mm의 균열 발생품을 사용하였다. 각 시료의 조임토크시험은 Fig. 8과 같이 진행되었으며 자세한 시험결과는 Table 3과 같다.

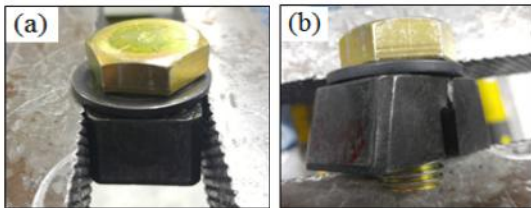
Fig. 8 Screw torque test of wedge nut:  
(a) Normal wedge nut and (b) Crack wedge nut

체결 토크의 규격은 380 lb.ft(515 N.m)이나 50%의 토크를 더 가하여 시험하였다. 재현성 시험 결과 미 균열제품은 380 lb.ft에서 파괴가 발생하지 않았지만 균열제품 중 1.2mm의 크랙이 발생된 시료는 220 lb.ft에서 파손되었다. 하지만 균열제품 중 1.2mm 미만의 크랙이 발생된 시료는 380 lb.ft의 토크에서도 파괴가 발생 하지 않았다. 이 결과는 수소취성에 의해 크랙을 포함하고 있는 모든제품에서 파손이 발생되는 것이 아니라 특정 깊이의 크랙을 가지고 있을 경우 우발적으로 파손이 발생되는 것임을 알 수 있다.

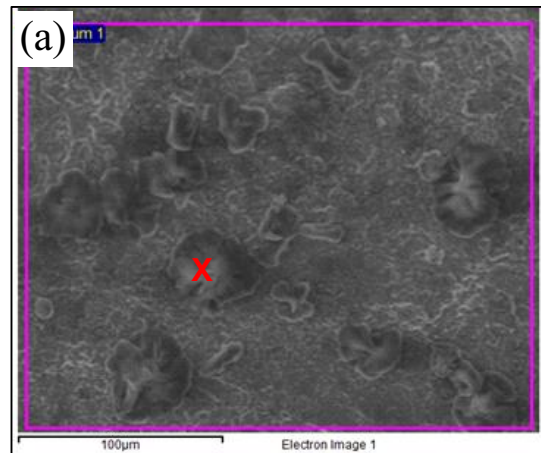
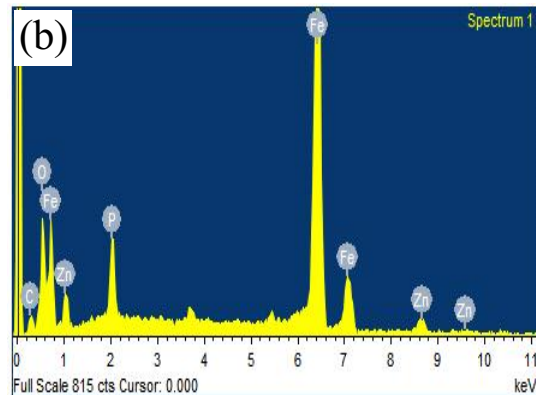
Fig. 9 Result of SEM-EDS for fracture surface:  
(a) SEM micrograph and (b) EDS of X region

파손된 웨지 너트의 공정을 확인한 결과 파손이 발생된 로트는 장기보관 등으로 인산염피막처리 후 녹이 발생하여 표면처리(인산염피막) 공정을 2회 실시한 것을 알 수 있었다. Fig. 9는 파단된 표면 부위의 SEM-EDS 사진을 보여 주고 있다.

Fig. 9에서 알 수 있듯이 파단면 주위에 인산염피막에 의한 P와 Zn 성분이 검출 되고 있으며 검출된 화학성분은 Table 4와 같다. 또한, 표면처리 공정이 파손에 미치는 영향을 파악하기 위하여 100개의 시료를 동일한 조건으로 2회 인산염피막처리 후 재현성 시험을 실시하였으며, 이 중에서 약 7%의 시료가 크랙이 발생한 것을 알 수 있었다.

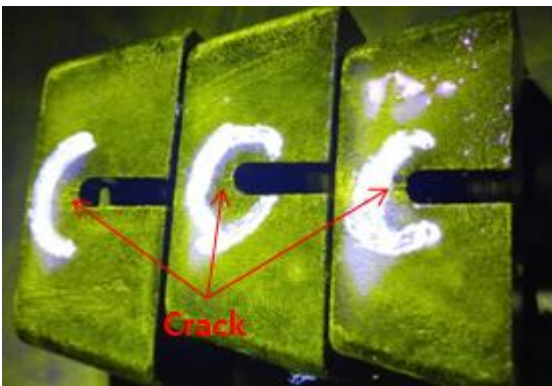
**Fig. 10 Result of magnetic particle inspection**

크랙 판정은 비파괴검사의 한 종류인 자분탐상검사를 통해 확인하였다[3]. 자분탐상검사를 실시한 크랙 발생부는 Fig. 10의 화살표로 나타내었다. 결론적으로 과도한 인산염피막 등 표면처리에 의한 수소원자는 제품 표면에서 전위 등 격자결함의 주위에 집결될 가능성이 커지며, 이는 우발적인 취성파괴를 초래하는 것으로 판단되며, 이를 위한 심화된 연구는 계속 수행되어야 할 것이다.

3. 이를 종합적으로 분석해보면, 궤도용 웨지 너트 파괴의 원인은 수소취성으로 귀결된다. 이를 해결하기 위해서는 최적의 베이킹 처리를 통해 발생된 수소의 완전한 제거가 필요하며, 또한 인산염피막 처리 후 자분탐상검사를 통한 균열 발생 여부를 확인하는 과정이 추가적으로 필요할 것으로 판단된다.
