# 드론 사진측량을 이용한 산림훼손지역의 훼손 현황 분석

## Application of Drone Photogrammetry for Current State Analysis of Damage in Forest Damage Areas

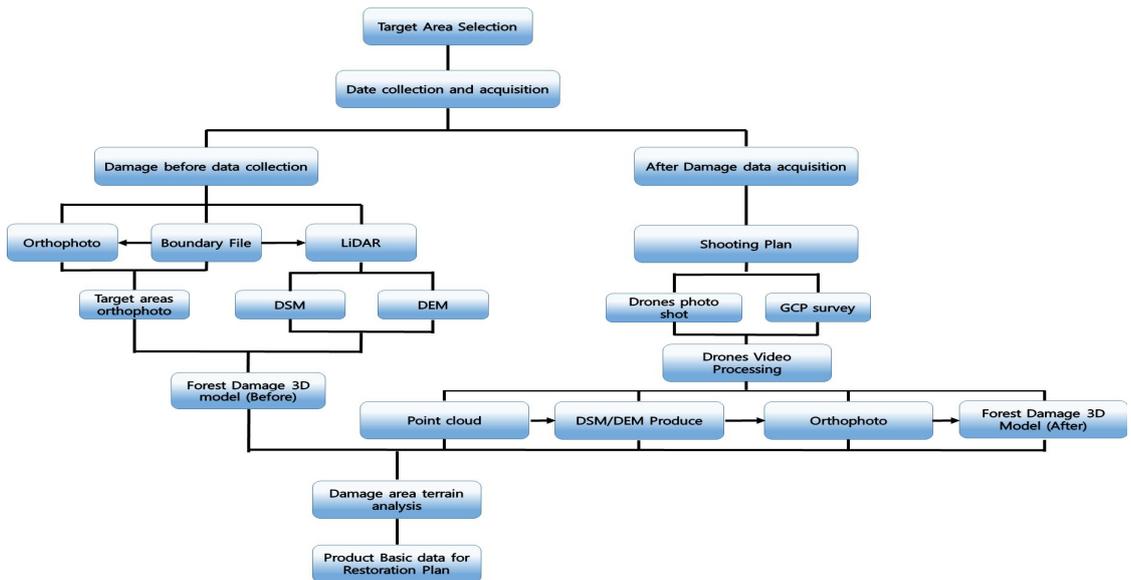
Figure 1. Research flow

따라서, 대상지역인 산림훼손지역의 훼손 전 데이터와 훼손 후 데이터를 이용하여 산림훼손지역의 표고분포, 잔차 수치표고모델 제작을 통한 성/절토량 분석, 단면도 생성을 통한 경사 기울기 변화 분석, 재해 위험지역 분석을 수행하였으며, 집중 호우 시 발생 가능성이 있는 사면 슬라이딩이나 사면붕괴 등의 재해 예방을 위한 배수 계획을 제시하고자 하였다. Fig. 1은 연구 흐름도를 나타낸 것이다.

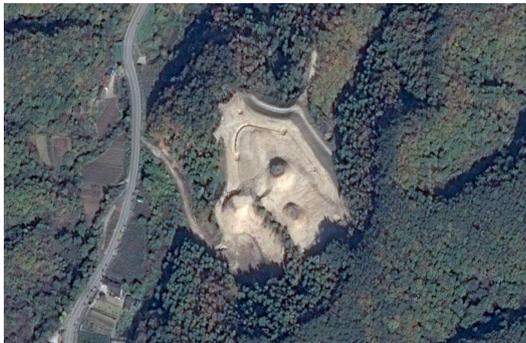
Figure 2. Forest damage area

본 연구는 무분별한 산림훼손에 따른 사면 슬라이딩이나 사면 붕괴 등의 재해 발생 가능성이 있는 인위적 산림훼손지역을 대상으로 산림훼손 상태를 정확히 파악하기 위한 지형공간정보를 생성하고 복원 계획 및 설계에 활용할 수 있는 기초자료 생성 방안을 제시하고자 하였다. Fig. 2는 본 연구의 대상지역을 나타낸 것이고 Fig. 3은 대상지역의 산림훼손 현황을 나타낸 것이다.

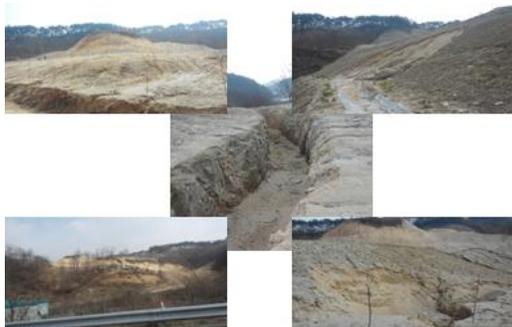
Figure 3. Forest damage status

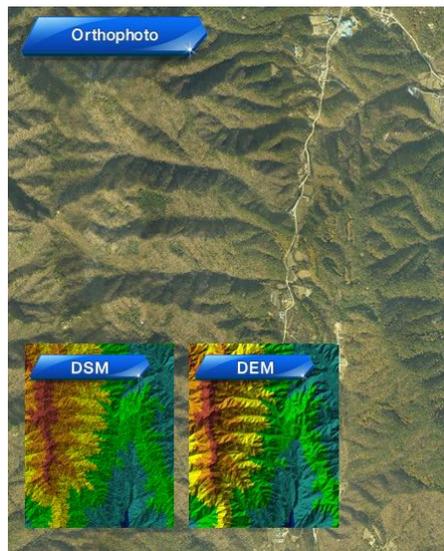
Fig. 4는 산림훼손지역의 산림훼손전 데이터인 항공 레이저측량 성과(정사영상 및 DSM/DEM)를 나타낸 것이다.

Figure 4. Orthophoto and DSM/DEM (airborne LiDAR surveying)

산림훼손 전 데이터는 다차원공간정보구축 사업으로 취득된 점밀도 3~6점/m<sup>2</sup>의 항공 LiDAR 데이터와 GSD 약 0.25m 급의 정사영상을 이용하였다.

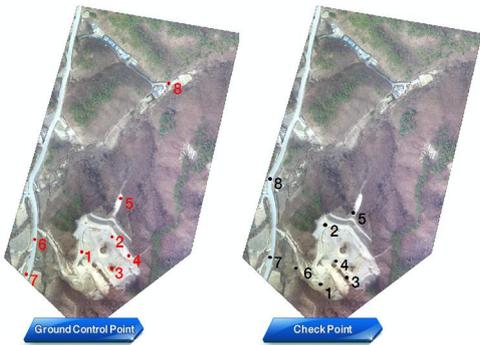
Figure 5. Position map of ground control point and check point

VRS 장비를 이용하여 현장측량을 수행하였다. Fig. 5는 지상기준점 및 검사점의 위치도를 나타낸 것이고, 지상기준점과 검사점의 좌표는 Table 1과 같다.

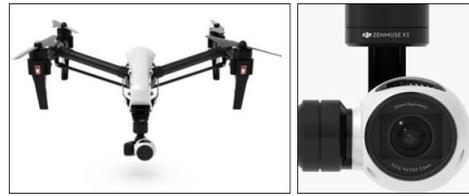
데이터 취득을 위한 드론 및 카메라는 Fig. 6과 같으며, 제원은 Table 2와 같다. 드론은 중국 DJI사의 Inspire1 V2 모델을 이용하였으며, 배터리를 포함한 무게는 약 3kg이고, 최대 22m/s의 속도로 약 18분 비행이 가능하다.

카메라는 드론에 짐벌과 함께 탑재하도록 생성된 중국 DJI사의 Zemuse X3 모델을 이용하였으며, 화각은 94°이고, 4K의 영상 촬영이 가능하다.

Figure 6. Drone and camera

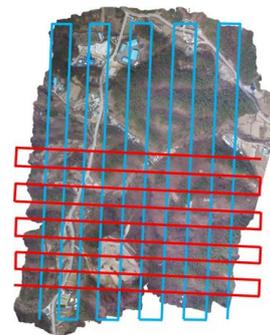
이와 같은 드론과 카메라를 이용하여 Fig. 7과 같이 교차촬영을 수행하였으며, Fig. 8과 같은 항공사진을 약 80%의 중복도로 총 410매 촬영하였다.

Figure 7. Flight course

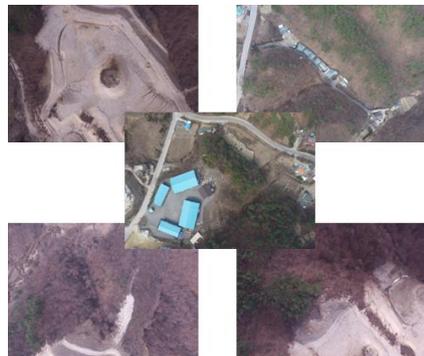
Figure 8. Drone aerial photograph

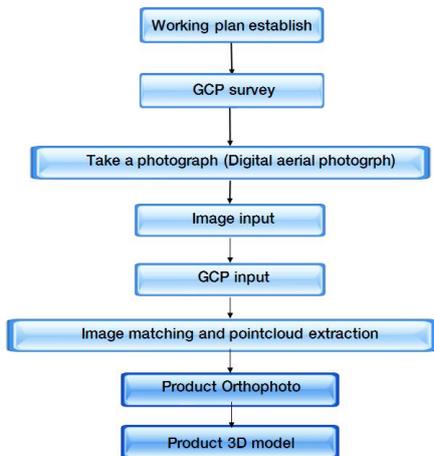
드론으로 촬영된 사진과 지상기준점을 이용하여 지형공간정보를 생성하였으며, 드론 데이터의 처리는 Agisoft 사의 photscan standard edition 버전을 이용하였다. 드론 데이터의 처리 과정은 Fig. 9와 같이 작업 계획을 수립하고, 지상기준점 측량 후 항공사진을 종방향 및 횡방향으로 교차 촬영하였으며 데이터 처리를 위한 소프트웨어를 이용하여 영상입력, 지상기준점입력, 영상 매칭 순으로 진행 후 point cloud를 추출하고 정사영상을 생성하였다.

Figure 9. Drone photogrammetry work flow

본 연구에서 사용한 데이터 처리 소프트웨어인 Photoscan은 촬영된 중복 사진을 이용하여 3차원 point cloud 데이터로 피사체를 재구성하는 기법인 SfM (structure from motion) 기법을 이용하여 사진에 저장된 태그로부터 초점거리, 카메라 종류, 영상크기 등의 정보를 취득해 초기 값으로 이용하며, 카메라의 위치와 자세를 추정하므로 표정요소를 입력하지 않아도 지형공간정보의 생성이 가능하다.

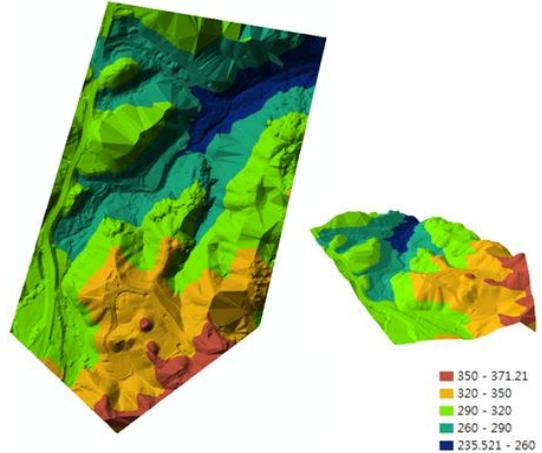
드론으로 촬영된 항공사진과 지상기준점을 이용하여 지형공간정보를 생성하기 위해 기하처리를 수행한 결과 Table 3과 같이 지상기준점 관측의 RMSE는 평면 위치오차가 ±0.034m, 표고오차가 ±0.017m로 항공사진측량작업규정에서 규정하고 있는 1:1,000 축척 수치지도 생성을 위한 항공삼각측량의 평면위치 및 표고오차의 허용오차인 ±0.20m에 비해 정확도가 높게 나타났다. Fig. 10은 드론 사진측량으로 생성된 수치표고모형을 나타낸 것이고, Fig. 11은 드론 사진측량으로 생성된 정사영상을 나타낸 것이다.

Figure 10. Drone digital elevation model

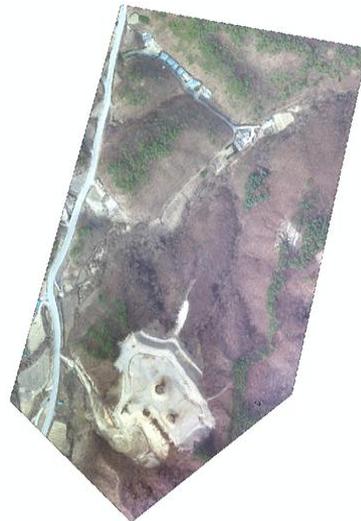
Figure 11. Drone orthophoto

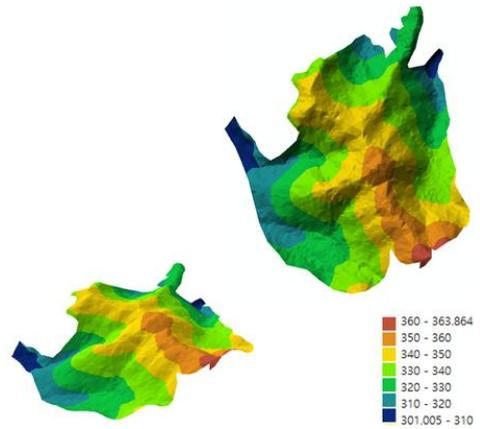
산림훼손 전의 표고분포 분석을 수행한 결과 Fig. 12와 같이 최소 표고는 301.005m, 최대 표고는 363.864m, 평균 표고는 335.033m로 나타났으며, 산림훼손 후의 표고분포 분석을 수행한 결과 Fig. 13과 같이 최소 표고는 303.430m, 최대 표고는 363.410m, 평균 표고는 334.711m로 나타났다.

Figure 12. Forest damage area elevation analysis (before)

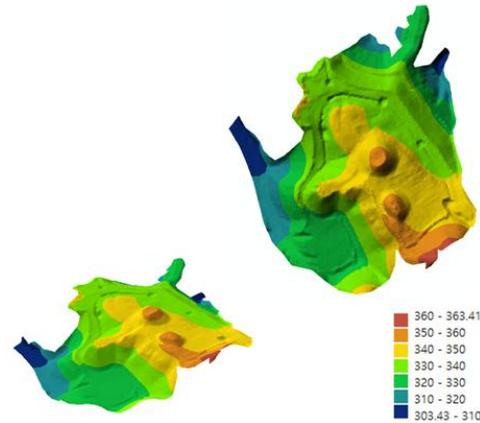
Figure 13. Forest damage area elevation analysis (after)

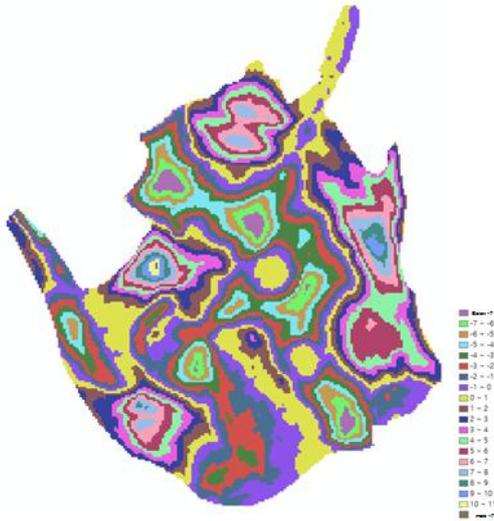
잔차 수치표고모델 생성 결과는 Fig. 14와 같이 나타났으며, 잔차 수치표고모델 생성 결과를 이용하여 성/절토량 분석 결과 Table 5와 같이 성토지역의 면적은 15,830m<sup>2</sup>, 절토지역의 면적은 12,882m<sup>2</sup>으로 나타났고, 성토량은 41,038.960m<sup>3</sup>, 절토량은 31413.700m<sup>3</sup>로 나타났다. Fig. 15는 성/절토 지역 분석 결과를 그림으로 나타낸 것이다.

Figure 14. Result of residual digital elevation model

가 발생하지 않은 지역의 범위는 1:1,000 및 1:5,000 축척 수치지도의 표고 허용오차인 주곡선 간격의 1/3을 각각 계산한 결과 1:1,000 축척 수치지도의 표고 허용오차는 0.333m, 1:5,000 축척 수치지도의 표고 허용오차는 1.667m이며, 그 평균값은 ±1m이므로 성/절토량 분석 시 변화가 발생하지 않는 지역의 범위는 ±1m로 설정하였다.

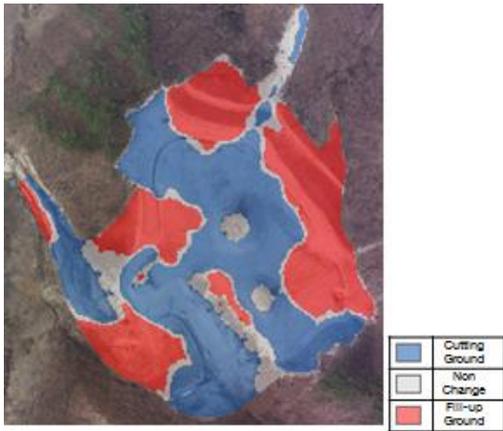
Figure 15. Result of fill-up and cutting ground analysis

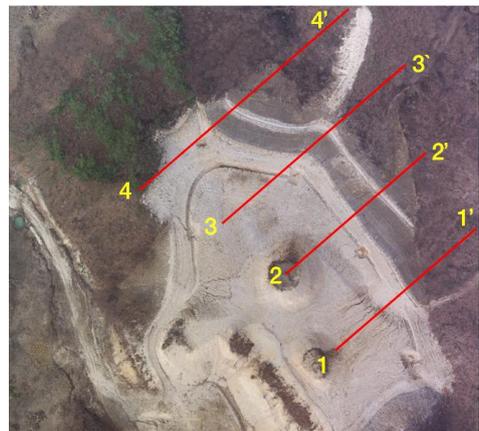
4.3 단면도 생성을 통한 산림훼손지역 단면 분석  
 산림훼손으로 절토된 흙을 성토한 계곡 지역에 대하여 단면도를 생성하고, 경사 기울기 변화 분석을 수행하였다. 경사 기울기 분석을 수행하기 위한 단면의 위치도는 Fig. 16과 같다.

Figure 16. Position map of cross-sectional diagram

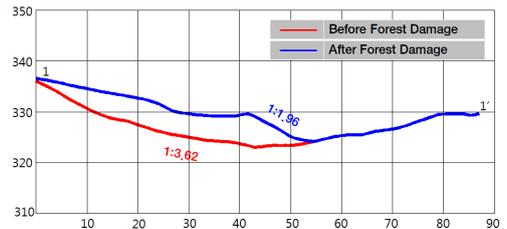
경사 기울기 변화 분석 결과 1~1' 단면은 Fig. 17과 같이 산림훼손 전의 경사 기울기가 1:3.62로 나타났으나, 산림훼손으로 인하여 경사 기울기가 1:1.96으로 급

Figure 17. Cross-sectional diagram(1~1')

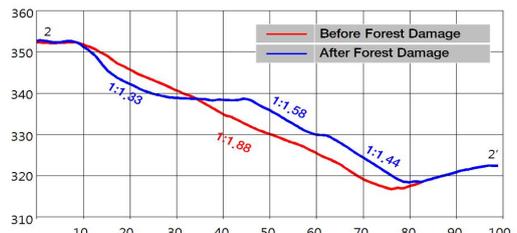
경사로 변화한 것으로 나타났다. 2~2' 단면은 Fig. 18과 같이 산림훼손 전의 경사 기울기가 1:1.88로 나타났으나, 산림훼손으로 인하여 1:1.58, 1:1.44로 산림훼손 전보다 급경사로 변화한 것으로 나타났다. 3~3' 단면은 Fig. 19와 같이 산림훼손 전의 경사 기울기가 1:2.30으로 나타났으나, 산림훼손으로 인하여 1:1.47, 1:1.59로 산림훼손 전보다 급경사로 변화한 것으로 나타났다. 4~4' 단면은 Fig. 20과 같이 산림훼손 전의 경사 기울기가 1:1.96으로 나타났으나, 산림훼손으로 인하여 1:1.50, 1:1.66으로 산림훼손 전보다 급경사로 변화한 것으로 나타났다.

Figure 18. Cross-sectional diagram(2~2')

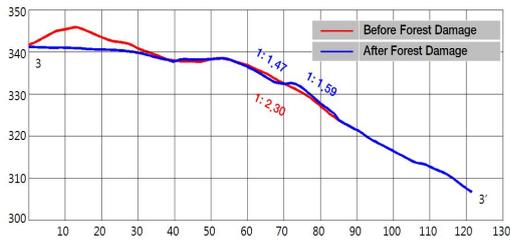
Figure 19. Cross-sectional diagram(3~3')

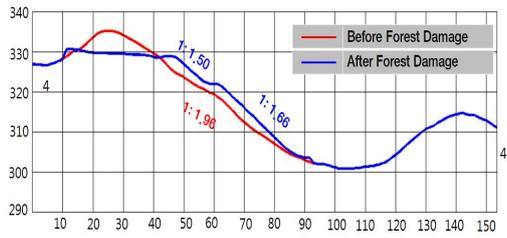
Figure 20. Cross-sectional diagram(4~4')

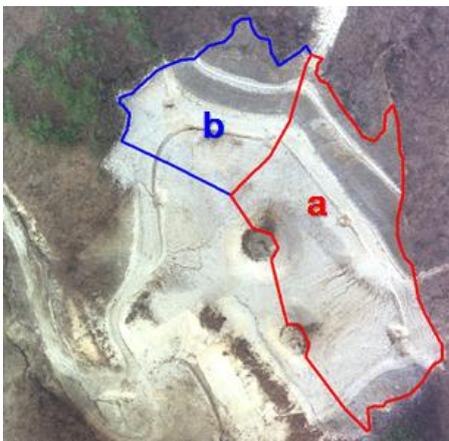
산림훼손으로 인한 사면 슬라이딩이나 사면 붕괴 등의 재해가 발생할 가능성이 있는 위험지역을 Fig. 21과 같이 분류 하였으며, a 및 b 지역은 자연 사면에 흙을 성토한 지역으로 사면 슬라이딩이나 사면 붕괴 등의 위험도가 높을 것으로 예상되며, a 및 b 지역의 토량을 분석한 결과 a 지역은 기존 자연사면에 16414.76m<sup>3</sup>의 토량을 성토한 것으로 나타났고, b 지역은 7162.96m<sup>3</sup>의 토량을 성토한 것으로 나타났다.

Figure 21. Classification of danger area

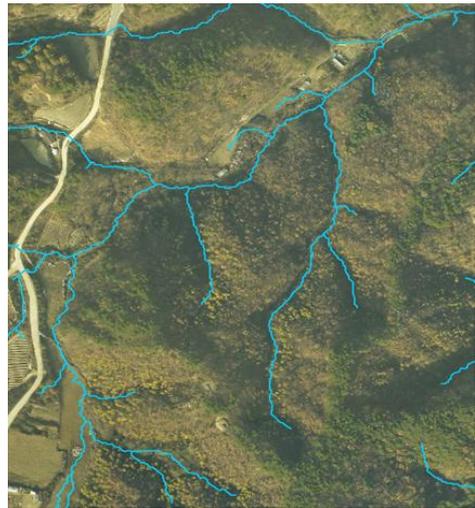
산림훼손 전 데이터를 이용한 배수라인 추출 결과는 Fig. 22와 같으며, 산림훼손 후 데이터를 이용한 배수라인 추출 결과는 Fig. 23과 같고, 사면 슬라이딩이나 사면 붕괴, 산사태 등의 재해가 발생할 경우 Fig. 24와 같이 A 및 B 방향으로 사면 슬라이딩이나 사면 붕괴, 산사태 등의 재해가 발생할 것으로 예상된다. 또한, C 지역의 민가에 피해가 발생할 것으로 예상된다.

Figure 22. Result of drainage line extraction (before)

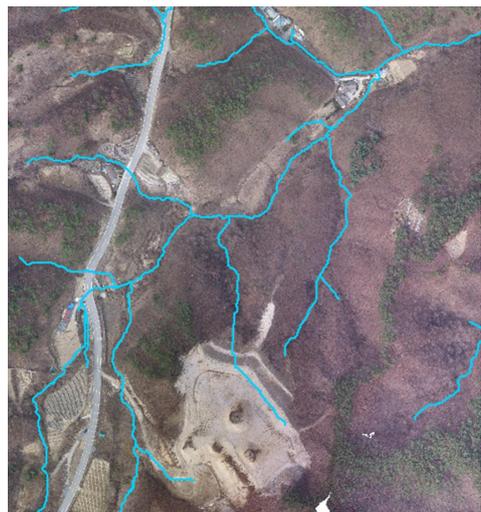
Figure 23. Result of drainage line extraction (after)

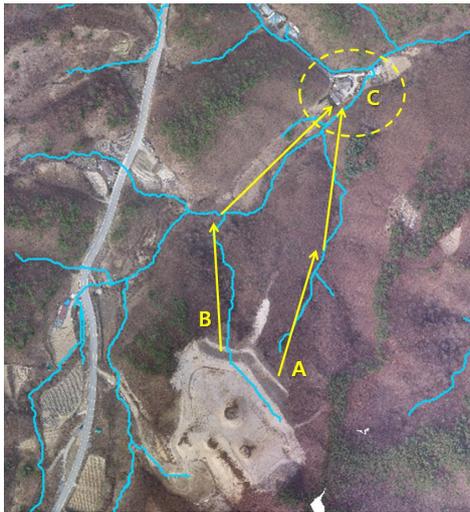
Figure 24. Result of risk area analysis

넷째, 산림훼손 후 데이터를 이용하여 배수라인 추출을 통한 재해위험 지역 분석 결과 사면 슬라이딩이나 사면 붕괴, 산사태 등의 재해가 발생할 경우 산림훼손에 따른 피해예상지역을 예측할 수 있었다.
