스퍼 기어의 FEM 해석 및 IRT 기법을 적용한 건전성 평가

Integrity Evaluation By IRT Technique And FEM Analysis of Spur Gear

Abstract – As an economic, high quality, and highly reliable gear with low noise and low vibration is demanded, an overall finite element analysis regarding a gear is required. Also, an infrared thermography test, which is a quantitative testing technique, is demanded for safety and longer lifespan of gear products. In order to manufacture a gear product or to determine safety of a gear being used, it is necessary to precisely determine ingredients of a material constituting a gear and detect any internal defect. This study aims to realize a design that minimizes the spur gear displacement with respect to power during its rotation and ensures the spur gear control capacity by using a 3D model and the midasNFX program. This facilitates the assessment of the possibility of cracking by evaluating the stress intensity and focusing on the integrity of the spur gear. We prepare the specimen of the spur gear based on the possibility of cranking as per the result of the structural interpretation from an infrared ray thermal measuring technique. After cooling the spur gear, we perform ex

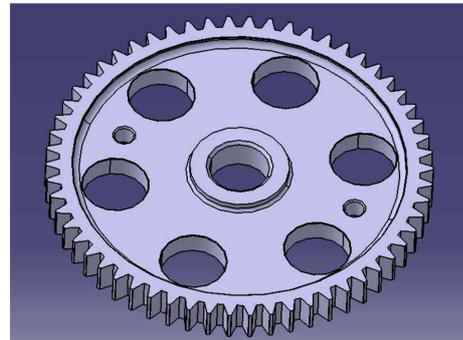
Fig. 1. Spur gear solid model.

본 논문에서는 산업현장에 널리 적용되어지고 있는 CATIA 프로그램을 이용하여 3D Modeling을 수행하였으며, 기어의 압력각은 20°를 표준으로 하였고 소재는 SM45C 기계 탄소강을 기본으로 채택하였다. 지름은 116 mm, 두께는 11 mm, 기어의 압력각은 20°, 잇

수는 58개 이다. 기어의 소재는 Table 1과 같다. Fig. 1과 Fig. 2는 이에 따른 3D Modeling을 수행한 결과이다.

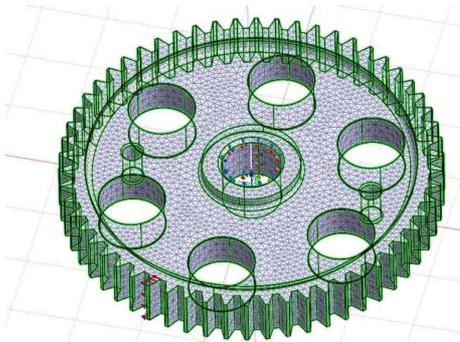
Fig. 2. spur gear solid model mesh modeling.

탄성 힌지의 정확한 유한요소해석을 위하여 Fig. 2와 같이 3D Auto mesh를 활용하여 mesh를 나누어

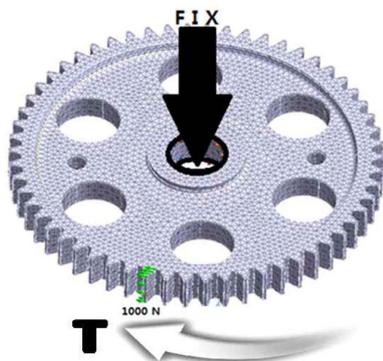
Fig. 3. Constraints of spur gears and static load.

Fig. 3과 같이 스퍼 기어의 축과 끼워 맞춤되는 안쪽 면에 고정 구속조건을 주었고, 하중은 기어의 이중에 선접촉하는 구간을 파악하여 피니언 기어와 접촉하는 부분에 사용 하중을 주어 스퍼 기어의 중심 축을 기준으로 원통좌표계를 잡았으며 원통좌표계를 기준으

로 T 방향으로 1000N의 집중하중을 적용하여 해석을 실행하였다.

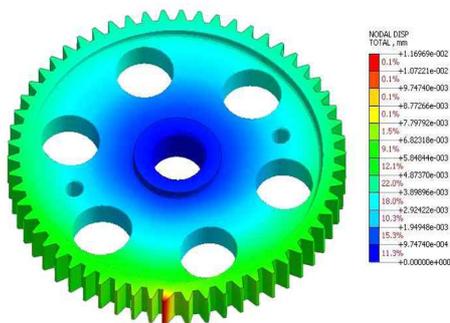
Fig. 4. Structural analysis full displacement.

Fig. 4는 구속조건 및 정적하중을 주었을 때 변위량을 도시한 그림이며 최대 변위량은 1.16969×10^{-2} mm 이다

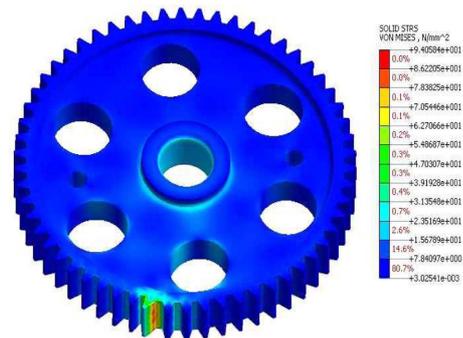
Fig. 5. Von mises stress distribution.

스퍼 기어의 변형과 응력분포에 대한 유한요소해석 결과는 Fig. 5와 같으며, 회전 하중이 발생할 때 최대 힘에 대한 스퍼 기어의 전체적인 변형과 응력 집중 현상을 나타내고 있으며, Von Mises 응력은 물체 각 지점에서 응력 성분들에 의한 비틀림 에너지의 크기를 나타내는 값으로서, 가장 정확하게 물체의 파괴를 예측하는 기준으로 알려져 있다[5]. 가공하중에 대한 스퍼 기어에 발생하는 Von Mises 응력분포를 Fig. 5에 나타내었다. 그 결과 응력집중 현상이 발생되었으며, 최대 Von Mises 응력은 으로 나타나 안전율은 7.293 정도 이며, 다음 Table 3은 최대 등가응력에 대한 결과치이다.

구조해석 결과 본 논문에서의 유한요소해석 적용 목적은 스퍼 기어의 회전 시 발생하는 힘에 대한 변위를 최소화하는 것과 스퍼 기어에서 집중되는 응력 부를 사전에 검출하여 Crack 발생 가능성을 판단하고자 하였다. 회전 하중이 발생할 때에 최대 힘에 대한 스퍼 기어의 전체적인 변형 및 스퍼 기어가 접촉하는 부분에 약 10 mm의 Crack이 검출되었으며 구조해석 결과를 바탕으로 적외선 열화상 실험을 통

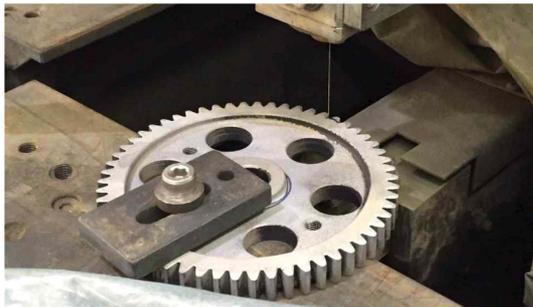
Fig. 6. Artificial production of defective specimens using spur gear cutting wire.

와 비슷한 조건을 주기 위하여 Fig. 6과 같이 두 개의 스퍼 기어 중 하나의 스퍼 기어에 와이어 커팅기를 이용하여 기어의 이부분을 커팅하여 인공 결함을 주었고, 커팅을 한 후 다시 금속 접착제를 이용하여 접합시켰다.

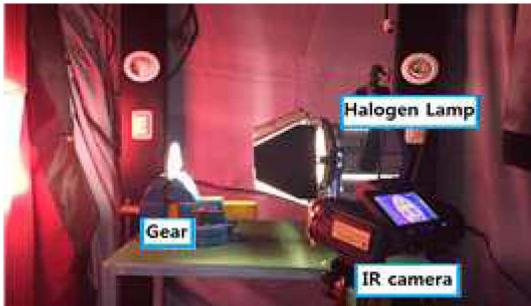
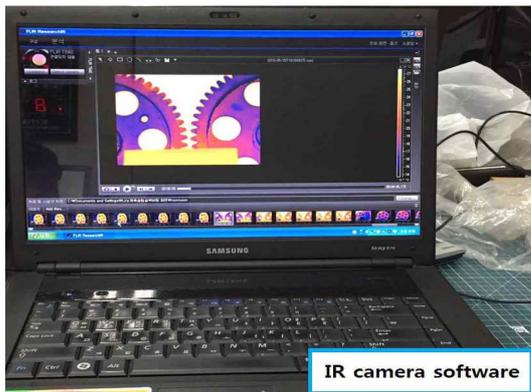
(a) configuration of experimental system.

(b) IR camera software.

Fig. 7. The composition of Halogen lamp experiment equipment.

Fig. 7의 (a)는 열화상카메라를 이용한 전체적인 실험 구성이며, (b)는 IR camera Flir 소프트웨어를 통하여 촬영 후 이미지 분석 및 온도 분석을 할 수 있도록 하였다. 실험의 정확도를 위해 주변의 빛을 차단하였으며, 두 개의 스퍼 기어를 각각 냉각 후 상온에서의 온도변화를 비교하기 위하여 두 개의 스퍼 기어를 고정시켜놓고 열화상카메라로 실험을 하였고, 열원으로 할로겐램프를 비추어서 인공결함을 만든 스퍼 기어에 대해서도 실험을 하였다.

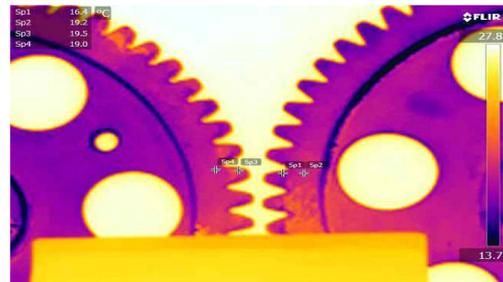
Fig.8. After cooling, the thermal image of the test spur gear.

기어를 열화상카메라를 활용하여 촬영하였다. 그 결과 Fig. 8과 같이 인공결합 부가 정상시편과 비교하였을 때 3.52 °C 차이로 결합 검출되었다.

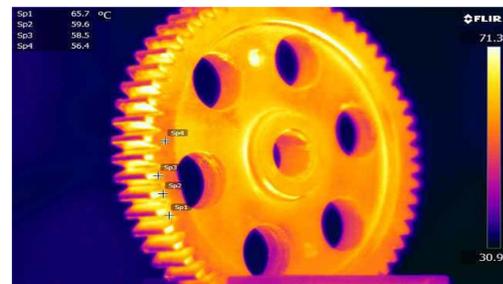
Fig. 9. spur gear test image with the halogen lamp.

임의의 결합을 만든 스퍼 기어에 할로겐램프의 빛을 (1000w) 조사시킴으로서 열을 전달하는 방법으로 비파괴 검사를 수행하였다. 탐상부위에 할로겐램프의 열원은 스퍼기어와 1 m로 하였으며, 조사각도는 결합부를 향하도록 45도로 하였고 1분 동안 할로겐램프를 시험편에 조사하였다. 그 결과 결합이 있는 Spot1에서 Hot spot이 발생하는 것을 볼 수 있으며, 결합이 없는 정상부분인 Spot2과 Spot3, Spot4에서는 결합부위 Spot1 보다는 낮은 온도지만 할로겐램프를 사용하는 동안 온도가 상승하는 것을 열화상카메라를 통해 분석하였다. Fig. 9는 할로겐램프를 열원으로 계측한 열화상 이미지를 보여주고 있다.

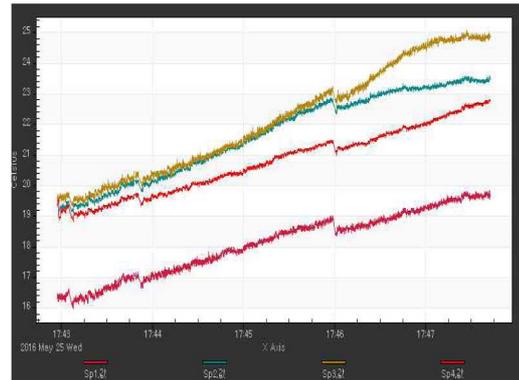
(a) Ultrasonic thermography temperature result graph.

Fig. 10. Ultrasonic thermography and halogen lamp temperature result graph of comparison.

합부에서의 온도가 낮게 발생하기 때문에 결합부의 정확한 결합 유무판단이 가능하였다. Table 4의 도표와 Fig. 10(a)의 온도결과 그래프를 통해 결합부위의 정상부위의 온도 차이는 평균적으로 3.52 °C 차이가 나는

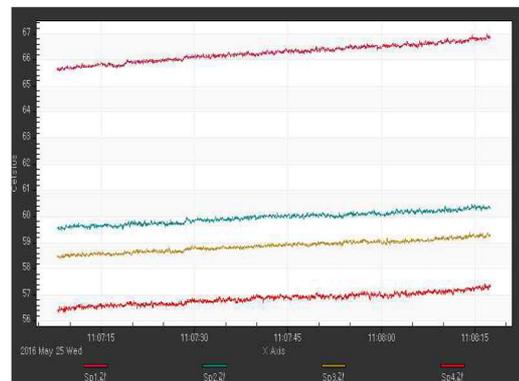
(b) halogen lamp temperature result graph.

할로겐램프를 적용한 기법의 경우에는 실험수행 1분 동안 시험편에 지속적으로 열원을 주어 결함부와 정상부에 모두 지속적으로 온도가 상승하는 것을 확인하였으며, 결함부에서는 정상부에서 보다 7.75 °C 높은 온도를 유지하며 상승하는 것을 확인하였다. Table 5의 도표와 Fig. 10(b)의 그래프와 같이 온도가 꾸준히 상승함을 확인하였으며, 정상부분 보다 결함부분이 온도가 평균 7.75 °C 더 높게 측정되었다. 결함이 있는 스퍼기어의 접촉부와 정상부 모두 할로겐램프를 열원으로 하였을 때, 시험편 전체적으로 온도가 상승하지만 결함이 있는 부의 온도가 정상부 보다 더 높아 Hot spot이 일어나므로 결함이 검출 되었다.
