기계설비 시공개선 사례

1. 바닥 상치형 F.C.U 공조불량

2. 지하층 배수펌프의 효율적인 관리

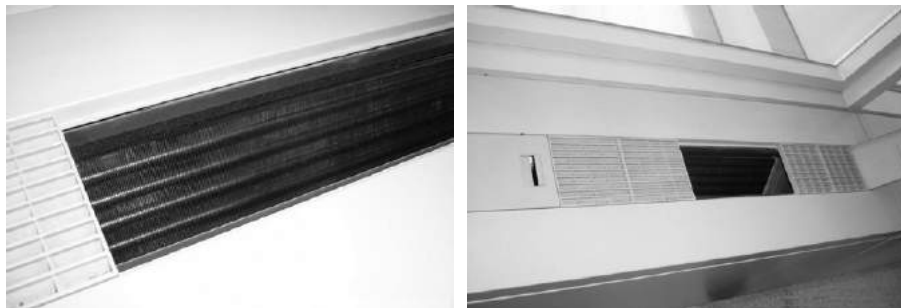
1. 설치 전 설비, 건축 배치도면을 확인, 위치를 점검한다.
2. 선정된 제조사의 사양에 의하여 배관 Sleeve를 정확한 곳에 설치한다.
3. F.C.U 커버와 토출 구간의 높이 차이 발생 시 Thread Rod(9Φ × 200mm ℓ) 4개와 이중너트 F.C.U 바닥 Frame 부분을 아래 그림과 같이 2개소는 스트롱으로 고정하고 나머지 2개소는 수평만 잡아주도록 시공하면 높이 조정이 용이하며 바닥에 견고하게 고정된다.
4. 필터 점검 및 교환 공간이 충분하여야 한다.
5. 필터설치 및 탈거를 전면에서 할 것인지 측면에서 할 것인지 건축과 협의(F.C.U Cover 시공도 작성 시 검토/협의)
6. F.C.U의 흡입 깔러리의 폭을 건축과 협의

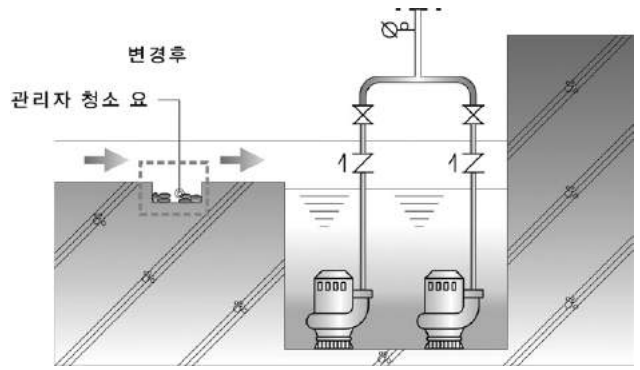
관리자가 정기적인 집수정의 청소 등을 실시하여 상기 하자를 예방하여야 하나 관리가 실질적으로 어려운 상태이므로 옆 그림과 같이 집수정 유입측에 간이 침사조를 설치하여 배수와 함께 유입되는 오물을 걸러줌으로써 공사 후 이물질에 의한 배수펌프 흡입측 막힘 현상이 줄어들고 이물질 제거도 훨씬 수월하게 된다. ⌚
