드론과 이미지 분석기법을 활용한 구조물 외관점검 기술 연구

Study on Structure Visual Inspection Technology using Drones and Image Analysis Techniques

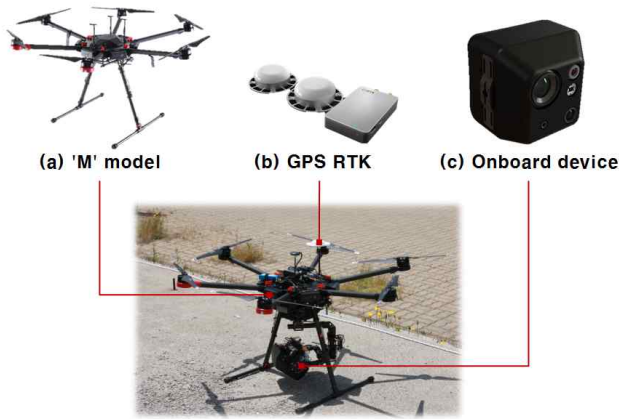
Figure 1. Configuration of prototype industrial drone

따라서 본 연구에서는 자동비행항법 기술개발을 위해 Figure 1과 같이 비행 기체에 위성 수신율을 향상시킬 수 있는 실시간 이동측위(RTK, real time kinematic)와 이를

제어할 수 있는 탑재체를 채용하여 드론의 정밀 위치를 추정할 수 있도록 개선시켰다. 실시간 이동측위는 정밀한 위치정보를 가지고 있는 기준국의 반송파 위상에 대한 보정치를 이용하여 이동국에서 실시간으로 측위결과를 얻는 일련의 측량 과정으로, 드론에 이동국 GPS를 설치하고 지상 기준국의 정보를 전송하여 센티미터 단위의 정확도를 얻을 수 있다. 이 때 보정 방식은 지상에 GPS를 설치하고 이 보정 정보를 이동국으로 전송하는 지상국에 의한 방식을 사용하였으며, 정확도 면에서는 기선거리가 짧은 지상국 방식이 유리한 것으로 판단되어 이 방식을 적용하였다.

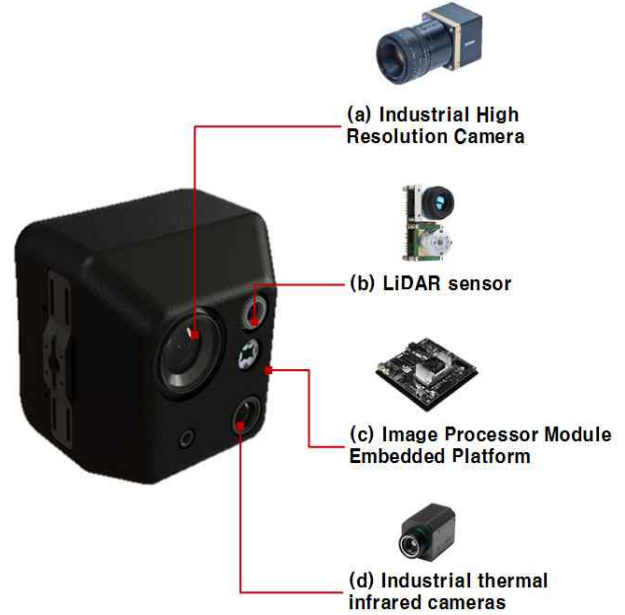
Figure 2. Configuration of onboard devices

탑재체는 목표 달성을 위하여 별도로 제작된 시제품 타입으로 자동비행항법 미션 수행을 위하여 드론 기체의 비행 제어와 고해상도 카메라의 초점 및 촬영 제어를 동기화하여 수행하는 역할을 하도록 개발하였다. 본 탑재체는 Figure 2 및 Table 2와 같이 고해상도 영상 획득을 위하여 산업용 카메라와 초점 제어를 위한 라이더 센서, 필요시 주요 손상 모니터링 부위에 대한 정밀 진단이 가능하도록 열화상 카메라를 장착하였으며, 자동비행항법 미션 수행과 이미지 획득 제어를 수행할 수 있는 이미지 프로세서를 탑재하였다.

본 연구에서는 탑재체에 고해상도 산업용 카메라를 탑재하였으며, 약 29MP의 6,600×4,400의 고해상도로 5.5 μ m 픽셀 피치를 지니고 있다. 이것이 EF 50mm 렌즈와 조합되면 약 4m의 이격거리에서 촬영 시 이상적인 유효 가로 시야각은 약 52deg으로 계산되었다. 여기에 렌즈 왜곡과 사진 오버랩 등을 고려한다면 유효 시야각은 약 26deg로 줄어들어, 실제 유효 촬영 면적은 약 1,800mm×1,200mm로 예상하였다. 따라서 이 경우, 유효 픽셀 당 0.07mm의 균열까지 식별이 가능하므로 연구에서 목표로 하고 있는 균열 감지성능인 0.3mm를 만족할 수 있는 것으로 평가되었다.

또한 촬영 트리거를 물리식 버튼이 아닌 전자식 트리거 방식을 적용함으로써 정확한 초점의 안정적인 피사체 형상을 얻을 수 있으며, 85m 라이다(lidar) 센서를 장착하여 피사체와의 거리를 측정하여 데이터베이스 구축이 가능하도록 하였다. 측정된 거리 정보는 실시간으로 산업용 카메라의 초점 제어에 활용하였다. 이미지 프로세서로는 N사의 J모형을 사용하여 이미지와 비행 데이터를 실시간 동기화하여 제어가 가능하도록 하였으며, 획득 이미지 저장 용량을 고려하여 250GB의 SSD 디스크를 장착하였다. 무선 라이브 영상 전송이 가능한 무제한 회전 3축 짐벌을 활용하여 원격지에서 실시간 비행 영상 및 촬영면에 대한 확인 가능하며, 촬영 후 획득 대용량 이미지 전송은 이더넷으로 빠른 송신을 할 수 있다.

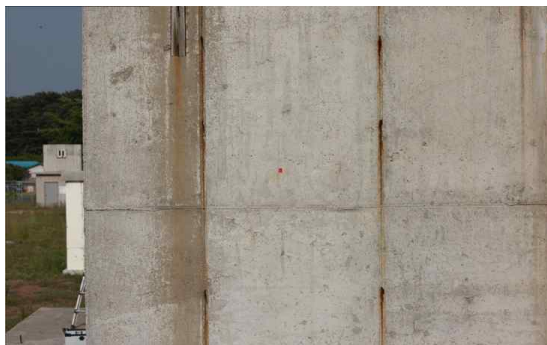
Figure 15. Original image

프로세싱 결과를 확인하기 위하여 원본 이미지와 스펙트럼 결과 이미지, 그리고 이 두 이미지를 오버랩한 이미지를 확인 할 수 있도록 리포트를 작성하였으며, 대표적인 이미지로 섹션 라벨 'B-E31'의 원본 이미지는 Figure 15와, 육안 조사 망도 이미지는 Figure 16과 같다. 이미지 분석 결과, 검사 스펙트럼 결과는 Figure 17과 이를 오버랩하여 손상 부위를 표시하면 Figure 18과 같다. 검출된 손상도가 높을수록 붉은색으로, 손상도가 낮을수록 연두색으로 표시되게 하여 향후 손상 갯수를 카운팅하기 쉽도록 하였다. 프로세싱 후 오버랩 이미지를 토대로 지도학습을 수행하지 않은 이미지 샘플 60장에 대하여 손상이 검출되지 않은 이미지는 25장, 손상이 검출된 이미지는 총 35장이었으며, 이 중 손상의 유형에 따라 검출 갯수를 카운팅하였다.
