전력용 콘덴서의 화재메커니즘과 실제 화재상관관계 연구

백동현

가천대학교 설비소방공학과

The Study Fire Mechanism and Real Fire Correlation of Power Condenser

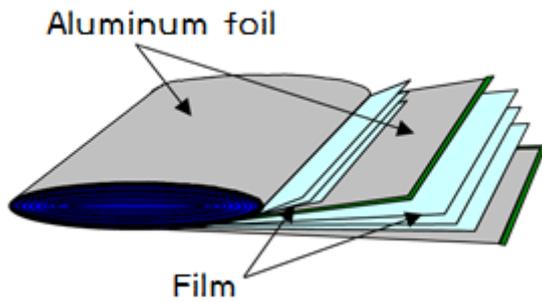
Figure 1. Condenser element.

전력용 콘덴서의 유전체 종류에 따른 명칭은 ‘필름 콘덴서’라고하나 국내에서 제작하고 있는 전력용 콘덴서는 5×10^{-6} m 두께의 알루미늄 포일을 전극으로 사용하며, 유전체로는 열가소성(熱可塑性) 재질인 폴리프로필렌필름을 10×10^{-6} m~ 20×10^{-6} m 두께 2매 내지 3매를 접착하여 제조하고 있다. 전극과 유전체를 배치하여 길이 방향으로 감으면 Figure 1과 같은 모양이 되며 이를 소자(Element)라고 한다.

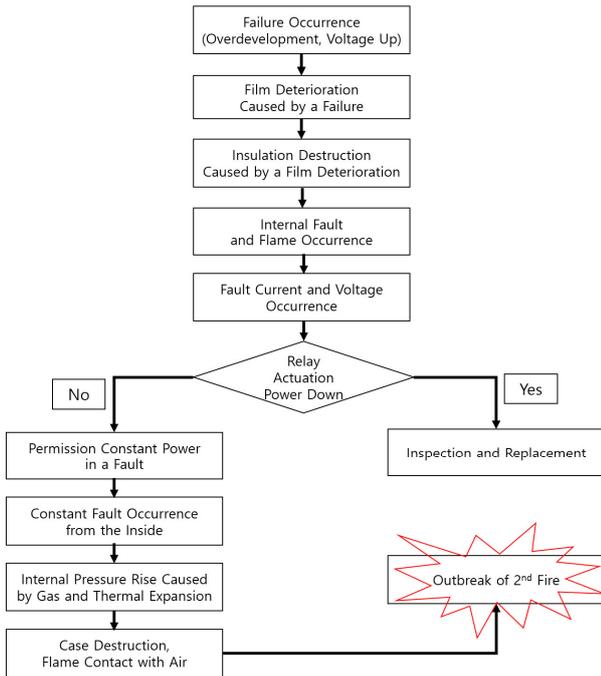
Figure 2. Electric power condenser failure mechanism.

- ① 외부 고장요인인 과전압이나 과전류가 인가되는 경우
- ② 제품 자체의 하자로 인한 절연내력 약화
- ③ 콘덴서 내부 소자(element) 고장
- ④ 콘덴서 내부 단락회로 형성
- ⑤ 보호회로의 보호계전기 동작
- ⑥ 차단기로 사고 회로의 전원 차단
- ⑦ 콘덴서 고장만으로 사고 종료

Figure 2의 전력용 콘덴서 고장메커니즘은 외부 보호회로가 정상적으로 작동한 경우에 발생하며 기기의 1차 고장이라고 한다. 하지만 외부 보호회로가 정상적으로 동작되지 않으면 다음과 같은 화재 발생메커니즘을 갖는다.

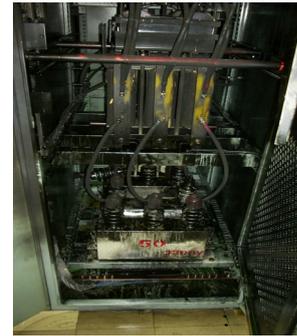
Figure 5. Site of condenser connection fire explosion.

Figure 5는 전력용 콘덴서 고장이 발생하였으나 보호회로 미비에 따른 2차 폭발화재 발생으로 진행된 현장설비이다.

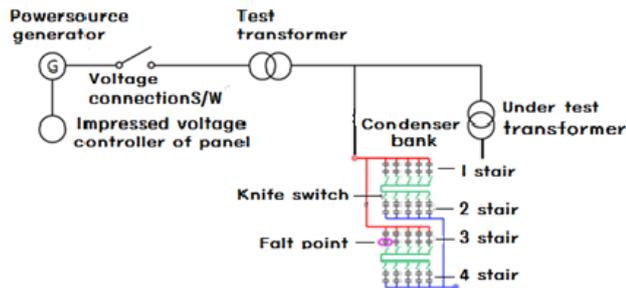
Figure 4. Transformer test circuit and electric power condenser bank wiring diagram.

Figure 4는 화재사례 시험회로와 전력용 콘덴서 뱅크결선도이다. 전력용 콘덴서 뱅크선로에서 R상 3단 첫 번째 및 두 번째 콘덴서는 부싱이 연결되는 전면부분이 상대적으로 심하게 수열되고 내압상승에 의해 팽창 변형된 상태였다. 특히 3단 두 번째 콘덴서(고장점)는 내압상승에 의한 팽창폭발로 인하여 경판이 분리되었고 내부의 필름부분이 심하게 연소되어 변형된 상태였다.

시험회로는 보통의 콘덴서를 이용하는 경우 Figure 4와 같이 시험전압에 도달하기까지의 시간지연을 가지고 완만하게 상승하는 회로로 운전된다.

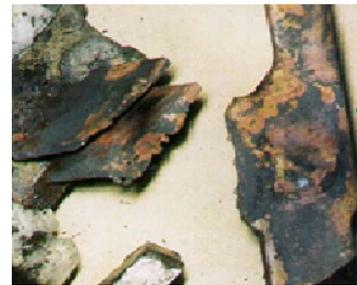
Figure 6. High temperature cliff destruction shape.

Figure 6은 Figure 4의 전력용 콘덴서 뱅크결선도 고장점에서 발견된 것으로 버스바가 용융직전 자체하중에 의하여 절단된 형태인 고온클리프파괴형태를 보이고 있다.

화재사례에서는 R상 3단 2번째 콘덴서 입력측에 연결된 커버나이프스위치의 접점 결합상태가 불량하여 불안전접촉에 의한 발열이 선행되었다. 따라서 콘덴서 뱅크에 구성된 수 개의 콘덴서 중 한 두 개만 가열되어 전력용 콘덴서는 화재 발생메커니즘 8단계인 내부의 연소현상 및 아크로인한 가스발생이 시작된 후 화재 발생메커니즘 10단계인 외함의 폭발하였다. 그리고 불꽃이 절연유 및 도장페인트에 착화하여 12단계인 화재로 확대되었다. 이를 확인할 수 있는 것은 전력용 콘덴서와 접속된 설비인 버스바의 커버나이프스위치 접속부분만 용융된 형태를 발견하였으며, 여타 소락 및 절단된 버스바는 고온클리프파괴형태를 보인 것이다.

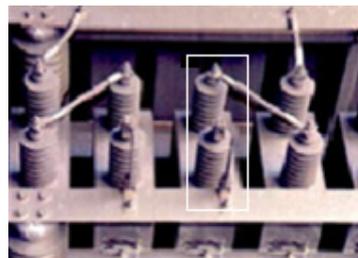
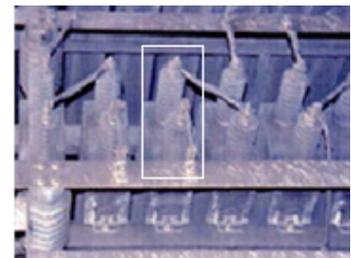
Figure 7. Cover knife switch connected incompletely.

사고 당시 시험회로에 사용하지 않은 콘덴서이기는 하지만 커버나이프스위치의 결합이 완벽하지 않은 상태를 현장에서 확인하였다. 이런 상태로 전원이 인가 되었다면 접촉부의 저항에 의해 열이 발생하거나 전기 아크가 발생하였던 것으로 판단된다.

이프스위치 부분으로 (a)는 화재발생이 없는 정상적인 부분을 나타내고, (b)의 □부분은 S상회로의 고장점에서 커버나이프스위치가 절단되며 화재원인을 가져온 부분, (c)의 □부분은 T상회로로 화염에 의한 끄름이 있지만 커버나이프스위치가 접속되어 있는 부분이다.

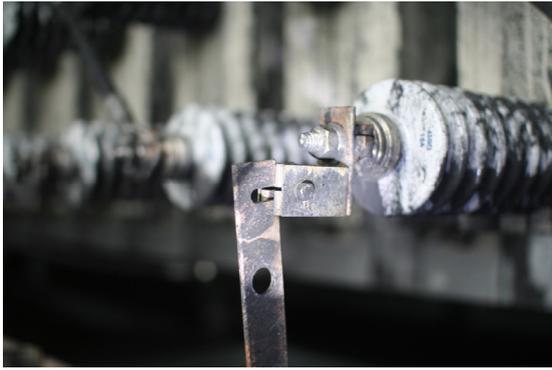
Figure 8. Not connected to cover knife switch.

Figure 8은 고장점의 커버나이프스위치가 접속되지 않은 모습으로 접속부분의 발열에 의해 계속 전원을 공급하는 화재 발생메커니즘의 6단계인 것이다.

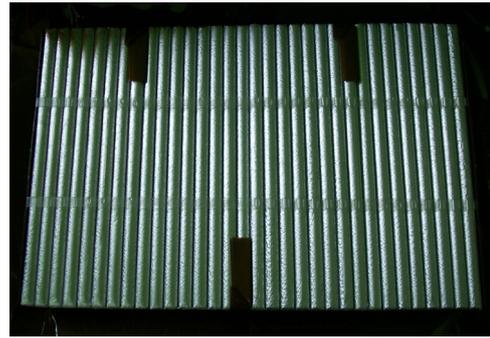
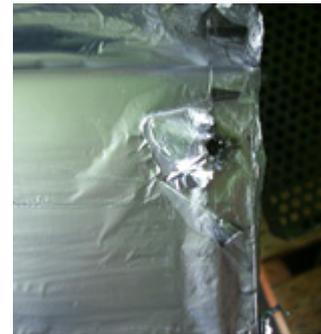
Figure 9. Innards of fault condenser and device.

전기기기의 고장으로 인해 회로가 정상적으로 작동이 되면 콘덴서 자체조사만 하면 됨으로 고장부위의 파악이 쉽다. Figure 9(a)는 고장난 전력용 콘덴서 내부의 고장 부위이며 (b)는 고장 난 소체에서 발견한 파손된 소자이다. 고장난 콘덴서 내부소체는 외관적으로 고장 부위를 찾을 수도 있지만 정확히는 소자의 용량 점검을 통해서 찾아 낼 수 있다.

니즘에서는 차단기로 사고 회로의 전원을 차단하여 사고가 종료되는 반면 화재 발생메커니즘에서는 보호계전기가 동작하지 않아서 차단기가 차단되지 않으므로 사고 회로에 전원이 계속 인가되었다. 이로 인해 전력용 콘덴서의 내부 소자가 Figure 9와 같이 소해되어 고장이 발생되었다. 그리고 8단계인 전력용 콘덴서 내부의 연소현상 및 아크로 인해 가스 등이 발생하여 콘덴서의 내부압력이 증가되며 화재 발생메커니즘 10단계인 외함이 폭발하였다. 다음에 11단계인 아크 등의 불꽃이 절연유와 함께 외부로 분출되고 2차 사고인 화재 발생으로 확대된다. 이와 같은 상관관계는 화재발생시 조사에 일익을 담당할 수 있을 것으로 생각된다. 그러나 고장 메커니즘과 화재 발생메커니즘과의 상관관계외에 전기선로의 보호회로 구성과 전력용 콘덴서 받침대, 버스바용 애자, 커버나이프스위치의 접속상황, 버스바의 형태, 단로기, 내부결선용 버스바 및 자재의 구성품등도 확인하여야 한다. 아울러 사고 당시의 전압, 전류, 기기 고장으로 인해 발생한 단락전류 양과 그 유지시간, 전원을 차단하기 위해 동작한 계전기의 종류 및 차단기 동작시간 기록들을 살펴보고 직·병렬접속에 대한 것도 확인하여야 한다.
