상용차 디젤의 연료분사장치 유닛 인젝터 핵심부품인 스피럴 밸브의 성능 복원 관한 연구

A Study on Restoration Technology of Unit Injector Spill Valve for Injection System of Commercial Diesel Engine

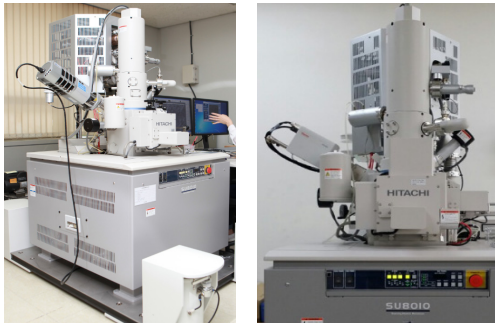
Fig. 2 Scanning electron microscope(SEM) device

원형으로 표시된 부분과 같이 45° 경사진 부분이 거칠게 마모되거나 파손되는 경우가 많이 관찰되었다. Table 3은 유닛 인젝터 스피ل 밸브 고장 부분을 SEM 장비를 이용하여 확대한 사진이고 옆에는 같은 부위의 신제품 사진을 비교하였다. Fig. 2는 스피ل 밸브 분석에 사용된 SEM 장비 사진이다.

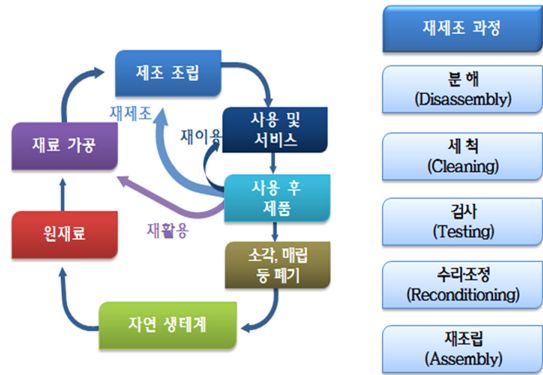
Fig. 3 Remanufacturing process of UI

재제조(Remanufacturing)공정은 일반적으로 Fig. 3과 같이 5 단계 분류 할 수 있으며, 이중 유닛 인젝터의 스피ل 밸브에 대한 성능 복원은 재제조 공정 중 수리조정 단계(Reconditioning) 기술로 분류할 수 있다.

따라 분해, 세척, 검사, 수리, 조정, 재조립, 성능검사 등의 과정을 거쳐 원래의 성능을 발휘 할 수 있도록 복원 하는 유닛 인젝터의 재제조 공정 중 스피ل 밸브의 성능을 복원하는 기술을 수리 조정 단계에 적용하여 유닛 인젝터의 재제조율(코어 부품을 활용하여 신제품과 동등한(유사한) 수준으로 성능복원 시킬 때 재제조 되는 비율)을 향상시킬 수 있는 기술로 활용하고자 한다.

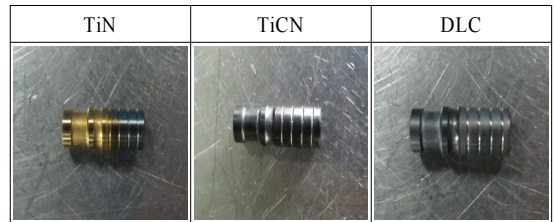
Fig. 8 Used coating spill valve

Fig. 8은 본 논문에서 사용한 3가지 코팅을 적용한 스피럴 밸브 사진이다.
