고온을 받은 포스트텐션 콘크리트 보와 슬래브의 구조성능 연구

A Study on the Structural Performance of Post Tensioned Concrete Beam and Slab Subjected to High Temperature

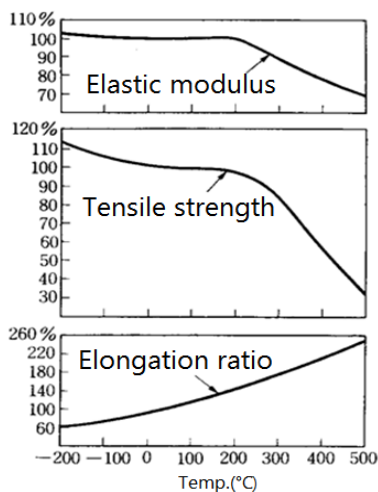
Fig. 1 Change of material properties of strand under high temperature

PS강재는 냉간 인발 또는 열처리에 의하여 고도의 강가공(強加工)이 되기 때문에 보통강재보다 온도에 대하여 민감하므로 열해(熱害)를 받기 쉽고, 화재 시 도입된 프리스트레스가 손실될 가능성이 높다. Fig. 1은 온도상승에 따른 PS강재 재료계수들의 변화를 나타낸 것으로, PS강재는 저온에서는 취성을 나타내며 충격에 대한 저항이 감소되지만, 고온일수록 인장강도와 탄성계수는 급감하며, 화재 시에는 PS강재가 갑자기 파단될 수가 있다. PS강선의 긴장력 손실은 온도가 200~300°C부터 시작되고 400°C에서는 30%정도가 발생하는 것으로 나타난다.⁶⁾ 화재 시 프리스트레스 부재에 이 정도의 내력감소가 발생할지라도 강연선의 긴장력에 안전율이 반영되어 있고, 구조물의 응력 재분배가 발생하는 것 등을 고려하여 설계에서는 PS강재의 온도가 400°C를 넘지

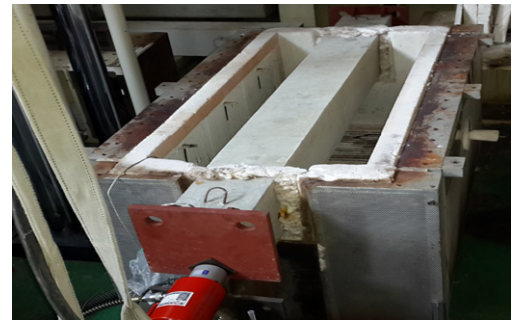
Fig. 6 Set up of post tensioned beam specimen

실험체를 전기로에 설치하는 방법을 살펴보면, 먼저 보는 Fig. 6과 같이 전기로 양측면의 U 모양의 홈을 따라 내리고 전기로 외측에 설치된 지지대에 얹혀 놓아 단순지지 조건을 만들었다. 전기로 뚜껑을 덮어 실험체 아래 면과 양측면의 3면을 열에 노출시켜 가열하였다. 슬래브는 Figs. 7, 8과 같이 전기로 주변에 H형강 보를 설치한 후 여기에 슬

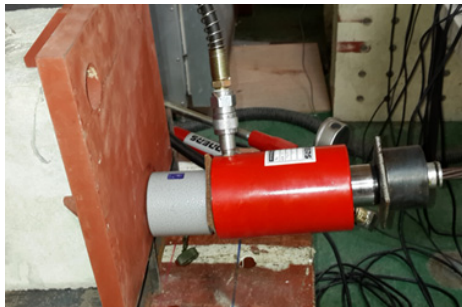
실험체에 포스트텐션을 도입하기 위한 방법은 Figs. 9, 10에 나타난 바와 같이 실험체 측면에 와서 플레이트, 로드셀, 유압 실린더 와서 플레이트 순으로 강연선에 끼운 후 마지막으로 위치고정용 썸뿔 역할을 하는 콘을 설치하였다. 실린더를 유압으로 밀게 되면 썸뿔용 콘이 움직이지 않아 내부에 반력이 발생하고, 이 반력 때문에 강연선에 긴장력이 도입되도록 하였다. 실험체가 가열 전에 강연선의 긴장 후 초기 긴장력 손실량을 알아보기 위하여 100 kN의 긴장력 도입 후 7일간 긴장력 변화를 측정하였다.

Fig. 9 Details how to introduce tension into tendon specimen

Fig. 10 Details how to introduce tension into tendon

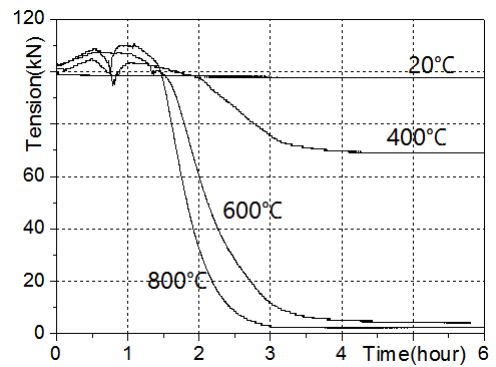
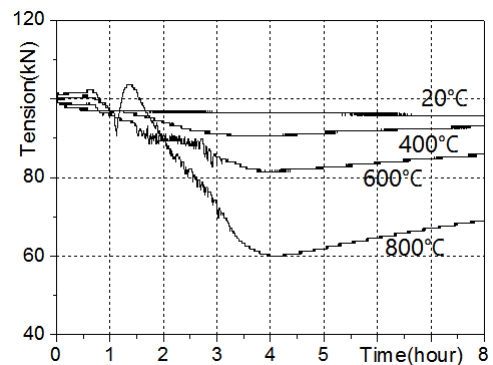
Fig. 13 Tension force of tendon to time curve of PT beam

Fig. 14 Tension force of tendon to time curve of PT slab

포스트텐션 부재의 가열 중 강연선의 긴장력 변화를 살펴 보았으며 Figs. 13, 14에 나타나있다. 400°C, 600°C, 800°C의 목표온도에 도달된 다음 4시간 경과 후 포스트텐션 보와 슬래브 내부 강연선의 긴장력 손실률을 상온 실험체와 비교하여 살펴보면, 포스트텐션 보의 경우에는 각각 30.3%, 90.98%, 98.05%의 긴장력 손실을 보였으며, 포스트텐션 슬래브의 경우 각각 6.08%, 15.54%, 37.84%의 긴장력 손실을 나타냈다. 이를 근거로 포스트텐션 보의 강연선의 잔존 긴장력을 추정하여 보면, 400°C에서는 70%, 600°C에서는 10%, 800°C에서는 2% 정도로 볼 수 있으며, 포스트텐션 슬래브의 강연선 잔존 긴장력은 400°C에서는 94%, 600°C에서는 84.5%, 800°C에서는 62% 정도로 추정된다. 한편, 포스트텐션 부재의 내부온도가 약 300°C를 지나는 과정에서 강연선의 긴장력은 초기 값보다 10%정도 상승하는 것으로 나타났는데, 이는 고온 콘크리트가 300°C에서 강도가 안정되고 회복되는 특성이 반영된 것으로 판단된다.

- 2) 포스트텐션 보와 슬래브 실험체가 각각 목표온도 도달 후 4시간 경과 시 포스트텐션부재의 강연선의 잔존 긴장력을 살펴보면, 포스트텐션 보는 400°C에서는 70%, 600°C에서는 10%, 800°C에서는 2%정도로 볼 수 있으며, 포스트텐션 슬래브는 400°C에서는 94%, 600°C에서는 84.5%, 800°C에서는 62%정도로 볼 수 있다. 한편, 포스트텐션부재의 내부온도가 약 300°C를 지나는 과정에서 강연선의 긴장력은 초기 값보다 10%정도 상승하는 것으로 나타났는데, 고온 콘크리트가 300°C에서 강도가 안정되고 회복되는 특성이 반영된 것으로 판단된다.
- 3) 포스트텐션부재의 가열온도별 실험체의 강연선 긴장력은 가력하중이 120 kN일 때, 포스트텐션 보의 경우 상온 실험체는 111.03%로, 400°C와 600°C를 경험한 실험체는 138.19%, 511.92%로 증가하였으며, 포스트텐션 슬래브의 경우 상온 실험체는 122%로, 800°C를 경험한 실험체는 133.6%로 두 부재 모두 상온 실험체와 비교하여 증가율이 크게 나타났다.
- 4) 포스트텐션 보와 슬래브의 고온 가열 후 잔존 내력 실험에서 처짐이 20 mm 발생하였을 때의 강도손실율을 각 부재의 상온 실험체를 기준으로 살펴보면, 3면 가열된 포스트텐션 보의 400°C 실험체는 19%, 600°C 실험체는 35%, 800°C 실험체는 62%이며, 1면 가열된 포스트텐션 슬래브의 400°C 실험체는 2.89%, 600°C 실험체는 2.12%, 800°C 실험체는 5.86%를 나타냈다. 이 실험으로부터 화재가 발생하는 경우 포스트텐션부재는 강도 및 긴장력의 손실이 발생하고, 보강 시 손실된 내력만큼의 복원설계가 필요함을 확인하였다.

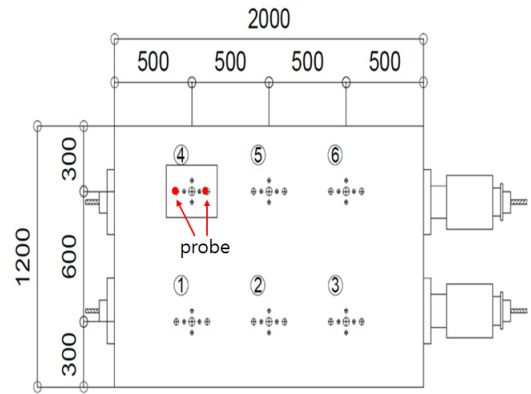
Fig. 19 Inspection point using ultrasonic probe

화재 안전진단 시 초음파검사법을 이용하여 비파괴검사를 실시하는데, 이 연구에서는 포스트텐션 부재 실험체의 수열 전 후의 손상도를 초음파탐사기를 이용하여 분석하였다. Fig. 19의 슬래브 위치에서 가진기와 수신기의 간격을 200 mm로 하여 초음파 전달 속도를 측정하였으며, Fig. 21은 초음파 가진기와 수신기를 부착한 전경이다. 손상 전 후의 값의 비교는 Fig. 20에 나타나 있는데, 여기서, 손상 전의 값은 2400~2800의 편차가 있었다. 손상 전의 값을 기준으로 손상 후의 속도 값의 감소 비율은 400°C에서 18%, 600°C는 25%, 800°C는 45%로 측정되었다.
