영주댐 운영 전 내성천에서 하도 형태의 단기 변화

Short-term Change in Channel Morphology of the Naeseong Stream before the Operation of Yeongju Dam, Korea

이찬주* · 김동구

한국건설기술연구원 수자원하천연구소

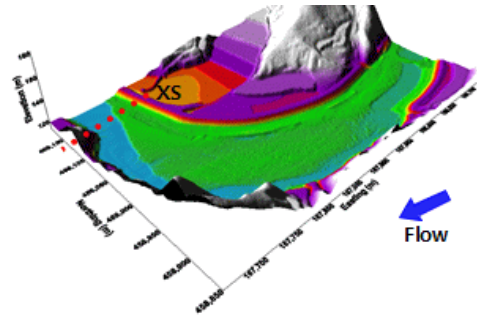
(a) Yonghyeol 4, 2012

(b) Yonghyeol 4, 2016

Fig. 3. Change in channel morphology between 2012 and 2016 at the four main sites of the Naeseong Stream.

Fig. 3은 주요 4개 지점의 항공 라이다 측량 결과를 3차원 지형으로 표현한 것이다. 각 그림에는 단면 측량의 위치 (XS)가, 우측 하단에는 흐름의 방향 (flow)이 표시되어 있다. 전체적으로 보면 2016년의 내성천 하도는 2012년에 비해 저수로 수면이 감소하고 사주가 증가한 특성을 나타내고 있다. 만곡부 (용혈하류, 회룡)와 직선부 (미호, 상월)를 비교해 보면, 만곡부에서는 지형의 변화가 만곡사주의 크기의 증가로 나타난다. 직선부에서는 사주의 새로운 형성과 기존 사주의 크기 증가를 확인할 수 있다.

위치한다. 이 지점에서는 2012년과 비교하여 2016년에는 만곡사주의 면적이 확장되고 저수 흐름 영역이 감소하였고 수역과 사주의 경계가 확연해졌다. 사주의 표면은 매우 거칠게 보이는데, 이는 사구 (dune) 형태로 퇴적이 이루어져 있기 때문이다. 아울러 상류 쪽에는 공사로 인해 하상을 파낸 흔적이 확인된다. 미호 지점은 영주댐으로부터 하구까지 약 40% 거리에 위치하는 지점이다. 이 지점의 경우 수역이 대부분을 차지하던 2012년과는 달리 사주의 형성과 발달이 뚜렷하다. 좌안을 따라 2012년에 뚜렷하지 않던 사주 영역이 뚜렷해졌고, 구간의 중간에 고구마 형태(길이 150 m, 폭 50 m, 약 4,756 m²)의 사주를 비롯하여 새로운 사주가 형성되었다. 상월 지점 (영주댐으로부터 48 km)의 경우 좌안의 고수부지 영역은 대체로 변화가 없으나 좌안 저수로를 따라 퇴적이 증가하여 사주가 뚜렷해졌고, 그림 4(f)의 상류 쪽에 우안 제방 부근의 사주는 하류 방향으로 확장되면서 그 면적이 1,212 m²에서 4,617 m²으로 크게 증가하는 등 전체적으로 사주 면적이 증가하였다. 회룡 지점의 경우 만곡사주는 그 범위가 증가하였고, 상류 구간인 만곡 진입부에는 소규모로 여러 개의 하중 사주가 형성되면서 수면이 감소하였음을 알 수 있다.

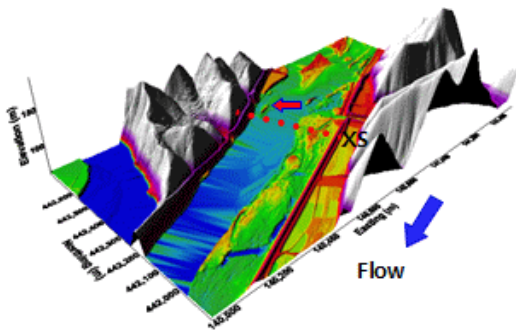
(e) Sangwol, 2012

(f) Sangwol, 2016

변부를 중심으로 0.6 m의 퇴적이 이루어지고 이후에 2016년에 2015년에 피복되어 있던 식생이 재차 매몰되면서 퇴적이 이루어졌다 (Fig. 5). 이는 식생 피복이 없는 사주나 식생이 이입하지 않은 만곡사주 내측에서 하상의 상승이 0.2 m 미만인데 비해 훨씬 큰 것이다. 식생이 이입하여 밀생한 사주는 그 자체로서 흐름을 저해하는 장애물이 되며, 하류 쪽에 퇴적을 유도하기도 하는데, 상월 지점의 식생 사주(붉은 화살표)의 하류로의 확장은 2013년까지는 거의 일어나지 않다가 2014년에 식생 이입과 함께 하류로 약 175 m가 길어졌고, 2015년에는 220 m, 2016년에는 240 m까지 길어졌고 폭도 증가하였다. 미호 지점 단면에 나타난 사주 역시 2014년에 처음 형성되어 약 38 m 정도의 길이였다가 2015년에는 120 m, 2016년에는 152 m로 길어졌다. 이러한 과정은 정도의 차이는 있지만, 내성천 전체 구간에서 유

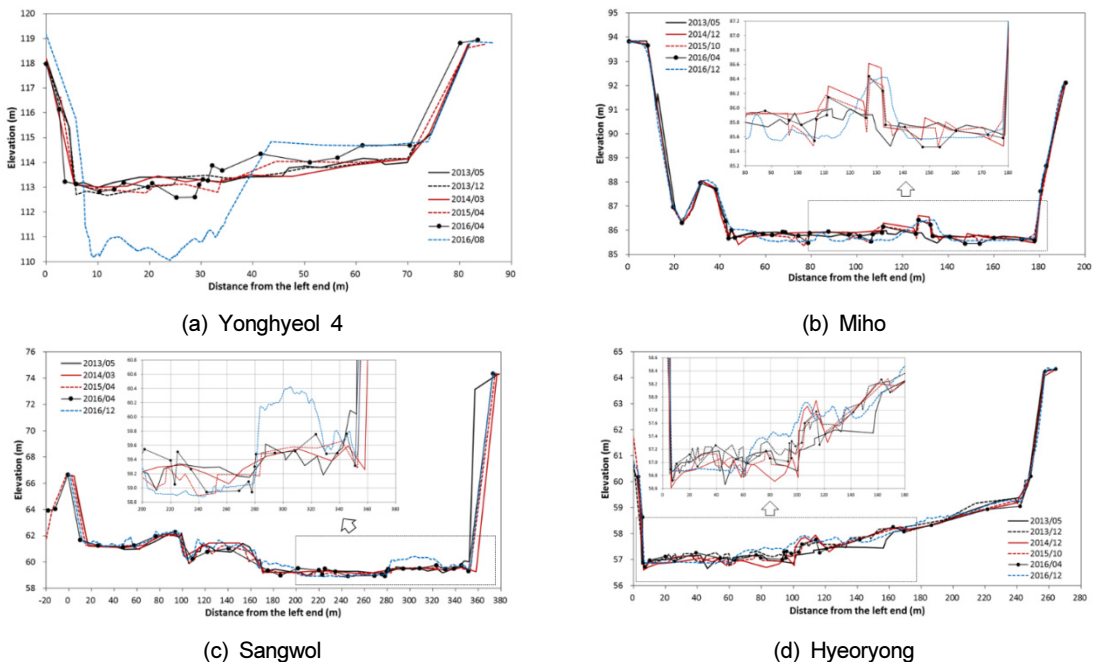
Fig. 4. Change in cross-section morphology at the four main study sites of the Naeseong Stream.

Fig. 4는 Fig. 3의 XS 위치에서 지속적으로 측량한 단면을 보여준다. 이와 함께 2016년 12월에 측량한 라이다 DEM에서 동일한 위치에서 추출한 단면이 추가되었다. 본 논문에 수록하지 않은 기타 6개 지점 결과는 KICT (2016)에 제시되어 있다.

지점별로 보면, 용혈하류는 2013년부터 2014년 3월까지의 단면은 전반적으로 좌안에서 우안으로 약간 경사가 있으나 평탄한 형태를 나타내고 있다. 식생이 본격적으로 이입하였던 2014년 3월 이후에는 좌안에서 약 40 - 50 m 구간에서 퇴적으로 인한 하상의 상승이 관찰된다. 2016년 7월에 있었던 홍수 이후에는 좌안의 저수로 하상은 약 2 - 3 m 정도 세굴되었고, 우안의 사주는 추가적으로 0.5 m 정도 퇴적되었다. 2017년 2월 현장 확인 결과 좌안의 세굴심이 감소하여 최심부는 112 m 정도의 높이까지 높아진 것으로 파악되었다. 미호 지점은 2014년 이후로 Fig. 3(d)에서 보여지는 하중 사주가 형성되었는데, 이것은 2014년부터 좌안으로부터 약 130 m 지점에 형성되기 시작하였다. 단면 위치에서 폭 15 m 정도로 퇴적이 이루어졌고, 2016년에는 그 폭이 상대적으로 증가하면서 좌우 주변에서는 하상이 다소

세굴되었다. 상월 지점의 경우 2013년부터 2016년 4월 홍수 이전까지는 우안 부근의 사주의 고도 변화가 없다가 2016년 홍수 이후에 좌안부터 280 - 330 m 지점에 상당한 퇴적이 발생하였다(파란색 파선). 회룡 지점을 보면 좌안으로부터 5 - 100 m에 해당하는 주수로 부분에서는 시간에 따른 하상의 승강이 반복되었지만 그 정도는 크지 않았다. 좌안부터 100 - 120 m 지점에서 2013년 12월 이후 퇴적이 이루어졌고, 2016년 12월에는 퇴적이 60 - 100 m 구간에도 추가적으로 이루어졌다.

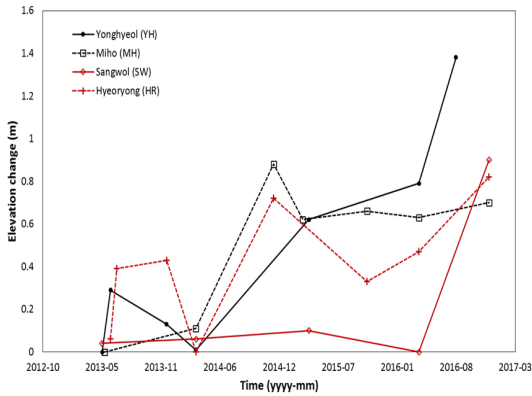
Fig. 5. Change in the bed surface elevation of the vegetated points at four main sites of the Naeseong Stream.

Fig. 5는 4개 주요 지점에서 하상고가 증가한 위치에서 시간에 따른 하상고 변화를 나타내고 있다. 2014년 12월 이전에는 지점에 따라 0.4 m 내외의 승강이 있으나 본격적인 하상고 상승은 2014년 8 - 10월 홍수에 의한 퇴적으로 볼 수 있는데, 이는 2014년 12월 및 2015년 4월 측량 결과를 통해 알 수 있다. 2014년에 퇴적이 발생하지 않은 상월 지점을 제외한 3개 지점에서 하상의 상승 정도는 0.6 - 0.8 m 정도이며, 대개는 1회의 홍수에 의해 퇴적된 것으로 판단된다. 2016년 8월 홍수 이후의 측량 결과에는 지점에 따라 하상의 상승 양상이 다른데, 상월 지점의 경우 대략 0.8 m의 하상 상승이 발생하였고, 용혈하류 지점의 경우 만곡사주 전체를 덮는 퇴적과 함께 0.6 m의 추가적인 하상 상승이 발생하였다. 미호 지점의 경우 2016년 홍수로 인해 하상의 상승은 거의 없었다. 회룡 지점의 경우 2015년 이후 약간 낮아졌다가 2016년에 2014년 12월의 하상고 수준을 회복하는 것으로 나타났으나 이는 측량 위치의 좌우 변동에 의한 것으로 판단된다.

사주가 잘 발달하는 직선 구간에서 두드러진다. 홍수가 발생하지 않는 갈수기가 계속되면 수면과의 고도 차이가 낮은 물가를 중심으로 식생이 이입하고 밀생할 수 있는 조건이 형성된다. 이러한 변화는 수년 이내의 단기간에 발생할 수 있다 (Woo et al. 2010). Fig. 8(c)에서 볼 수 있는 것처럼 활착된 식생은 상대적으로 낮고 수면이 가까운 곳에서 더 밀생한다. 밀생한 식생은 후속하는 홍수시에 퇴적을 유도하며, 사주를 안정시키고 사주의 수직적, 수평적 성장을 유도한다. 그림 5에서 보듯이 식생이 밀생한 상월 지점은 2016년에 단 한 번의 홍수로도 최대 0.8 m 이상의 하상 상승이 일어났고 기존의 하중도 하류로 약 200 m 이상, 4,600 m² 이상의 면적에 퇴적이 발생하였다. 만곡부인 회룡 지점에서도 0.5 m 이상의 퇴적이 한 번에 발생했는데, Nanson and Beach (1977)은 만곡부의 주름형 사주 형성시 퇴적 속도가 10 cm s⁻¹ 이상이라고 보고한 바 있다. 이러한 급격한 퇴적은 홍수시 주변부로부터 이동된 소류사의 퇴적에 기인하는 것으로 하중도의 수직적 성장의 초기 단계에서 발생하는 것이다 (Wintenberger et al. 2015). 이렇게 형성된 사주는 홍수시에도 쉽게 소멸되어 저수로로 복귀되지 않으며, 밀생하는 식생이 유지되면 강터의 안정성이 증가하여 침식에 더욱 강해지며, 목본이 성장하는 경우 후미부 (lee side)에서 추가적인 퇴적으로 수평적으로 성장하고 홍수시 세립질의 퇴적이 이루어지면서 수직적으로 성장하여 나중에는 강터흐름에도 침수되지 않는 하중도로 발달하게 될 가능성이 높다. 하중도는 자체로는 안정성이 높아서 흐름을 저해하거나 주변으로 분산시켜서 저수로의 침식을 야기할 수도 있으며, 좌우안에 가까운 경우 지속적인 퇴적시 부착되어 홍수터가 되기도 된다. 현재 내성천 하류 구간에 형성되어 있는 하중도들은 주로 이러한 과정으로 형성된 것으로 판단된다.

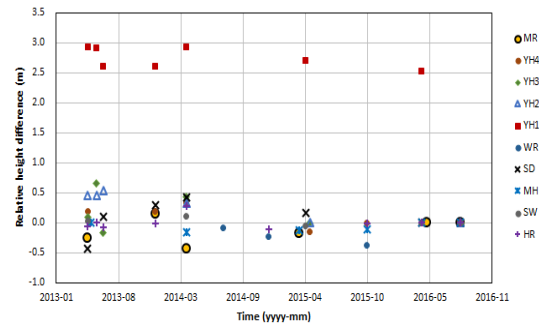
Fig. 6. Temporal changes in elevation of the deepest points on the cross-sections of the Naeseong Stream.

Fig. 6은 Table 1의 10개 단면 측량 지점에서 2013 -

2016년 기간 동안의 최심부 기준 상대적인 고도 변화를 보여준다. 기준은 마지막 측량 시점의 최심고도이다. 이를 Fig. 7과 함께 보면 용혈하류 (YH1) 지점에서 최심하상의 저하가 가장 뚜렷하며, 공사 구간이면서 영주댐 직하류 구간인 용혈중간 (YH2), 용혈상류 (YH3) 지점에서도 0.5 m 정도의 최심 하강이 확인된다. 그 외의 지점들은 하상이 소폭 하강하거나(우래), 승강을 반복하거나(미림, 수도, 미호, 회룡 등) 하는 특성을 보이고 있다.

용혈하류 (YH1) 지점은 가장 큰 최심하상 저하를 보였는데, 이는 2016년 홍수로 인한 것이다. 2014년까지는 하상의 승강이 반복되다가 2015년 4월 이후 저하되기 시작하였고, 2016년 홍수시 크게 세굴되었고, 이후 최심부가 매립되어 다소 높아졌다. 이러한 하상 저하는 홍수의 영향과 함께 용혈하류 지점의 하천 공사로 인해 저수로를 파낸 것도 영향이 있다고 할 수 있다.

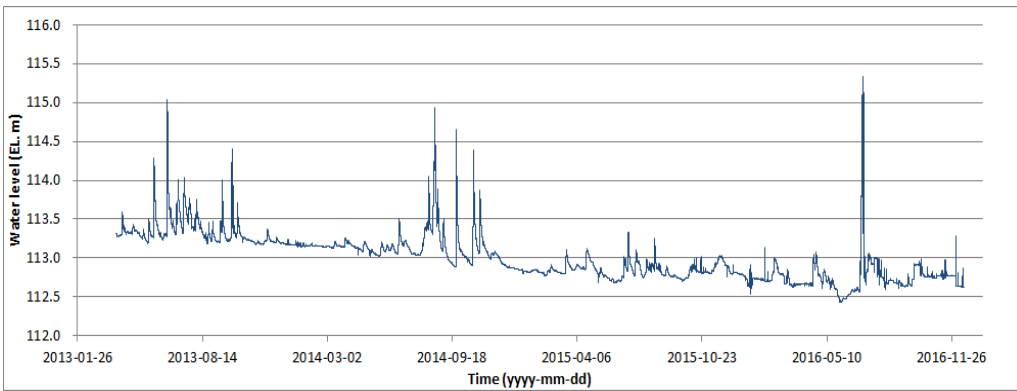
Fig. 7. Changes in water level from 2013 to 2016 at the Yonghyeol 4 site of the Naeseong Stream.

내성천 유역의 연구 기간 (2013 - 2016) 동안의 기상 특성으로 인해 홍수 역시 같은 패턴을 나타냈다. Fig. 7

은 용혈하류 지점에 설치한 수위계의 수위 변화를 나타낸다. 2013년은 5월말과 6월 20일경에 홍수가 발생하였으며, 2014년에는 연초부터 8월 후반까지 내내 홍수가 없었다가 다소 약한 홍수가 8월부터 10월 사이에 3회 발생하였다. 2015년은 홍수가 거의 없었던 해인데, 용혈하류 지점에서의 연최대유량은 $11.2 \text{ m}^3 \text{ s}^{-1}$ 이며, 월포 지점에서는 연최대일유량이 $32.1 \text{ m}^3 \text{ s}^{-1}$ 로 지난 1969년 이래로 유량이 가장 적은 해였다. 2016년은 2016년에는 7월 초에 모니터링 기간 중 최대 규모의 홍수가 있었으며, 월포 지점을 기준으로 연최대일유량이 $650 \text{ m}^3 \text{ s}^{-1}$ 로 약 1.75년 빈도의 홍수로 판단되는데, 이는 연구기간 중에 가장 큰 홍수였다.

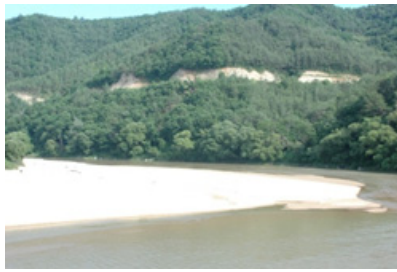
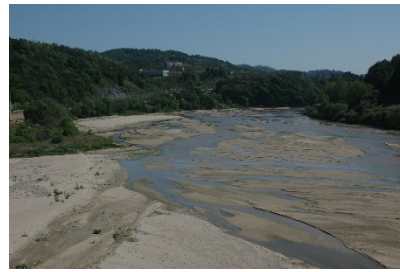
(a) Yonghyeol 4, 27 June 2013

(d) Miho, 16 May 2013

Fig. 8. Annual changes in vegetation on the bar of the monitoring sites of Yonghyeol 4 and Miho in the Naeseong Stream.

Fig. 8(a) 및 and 8(d)에서 보듯이 2013년에는 연중 식생이 없는 상태가 유지되었다. 하지만, 2014년의 경우 5월 이후로 수변부의 식생 이입이 급격하게 이루어졌다가 (Fig. 8(b)), 8월 후반부 홍수 이후 일부 식생이 매몰되면서 사주 면적이 증가되었다. 2015년의 경우에도 재차 식생의 이입이 이루어졌다. 전반적으로 2014년과 2015년에는 식생이 기존의 사주 영역에 밀집되게

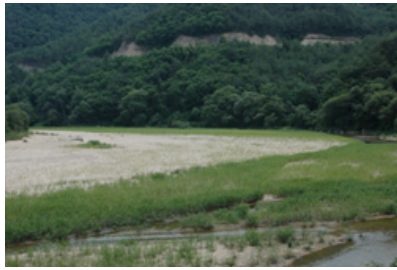
(b) Yonghyeol 4, 11 July 2014

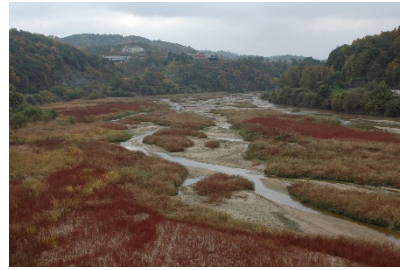
(e) Miho, 22 October 2015

이입하였으며, 저수로 흐름부의 일부를 제외하면 상당한 면적이 식생으로 피복되었다 (Fig. 8(e)). 2016년에는 홍수로 인해 식생이 매몰되었으며, 지점에 따라서 다르나 상당한 면적에서 식생 피복이 감소하였다 (Fig. 8(c) 및 8(f)).

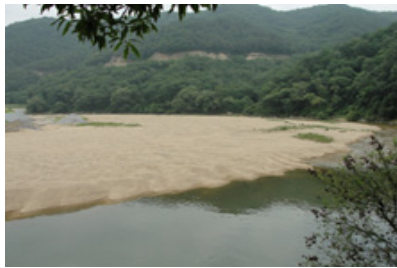
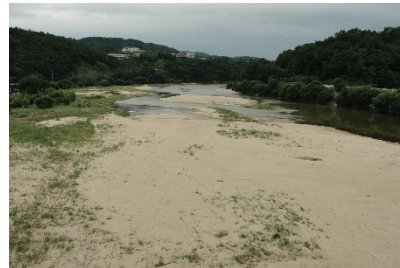
(c) Yonghyeol 4, 14 July 2016

(f) Miho, 14 July 2016
