회전익 항공기 안전 확보를 위한 주륵완충장치 결함 개선연구

A Improvement Study on Safety Assurance
of Main Landing Gear Failure for Rotary Wing Aircraft

Defense Agency for Technology and Quality* / **, HYUNDAI WIA Corporation***

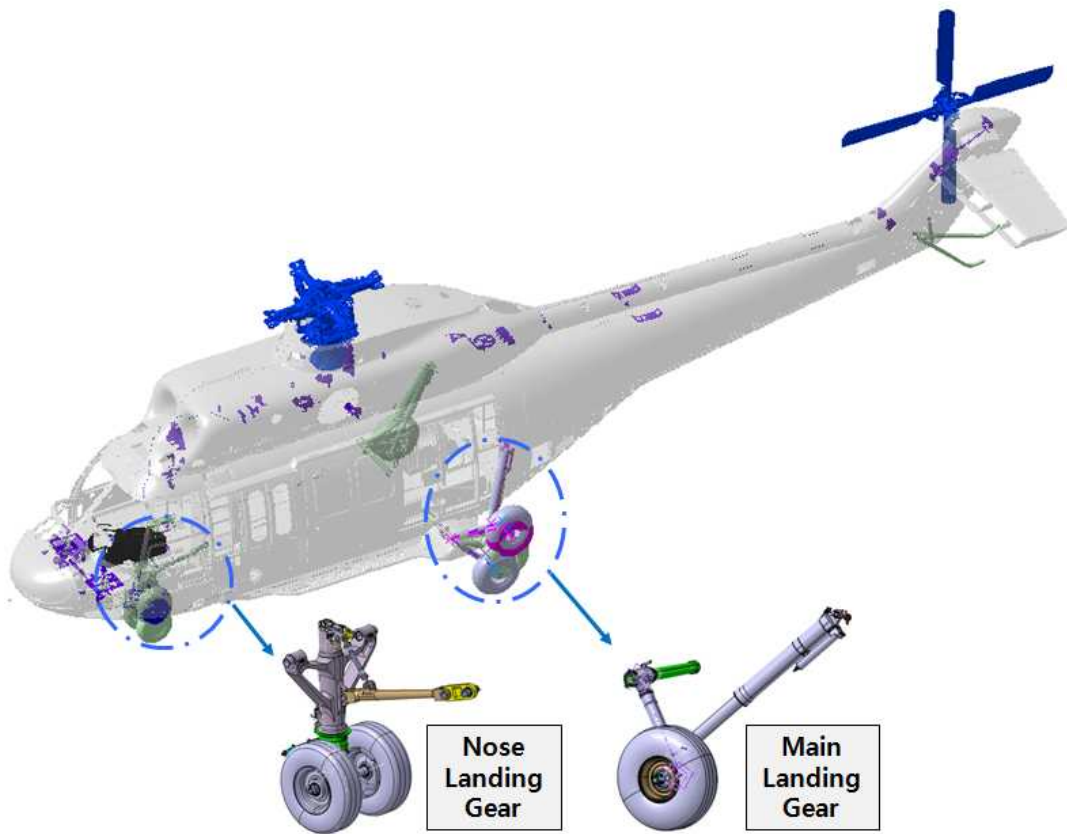
Fig. 1. Configuration of Landing System

A 항공기 착륙장치는 전륜과 주륜으로 구성되어 있고 항공기 착륙 시 발생하는 충격하중을 흡수하여 항공기와 병력을 충격으로부터 보호하고, 지상 활주 및 주기 시 항공기 동체를 지지하여 헬기 안전과 탑승자의 생명을 책임지는 핵심 구성품이다[1]. 헬기가 지상 착륙 및 이륙, 계류 시 하중은 완충장치를 통해 일정부분 흡수되며, 이 완충장치는 질소가스와 유압유가 혼합된 형태인 오레오 스트럿(Oleo Strut) 형식의 구조로 개발되었고 [2], 피로시험을 통해 성능을 검증하였다[3]. 착륙 조건에 따른 에너지 흡수 능력은 Table 1과 같고 각 구성품의 형상은 Fig. 1과 같다.

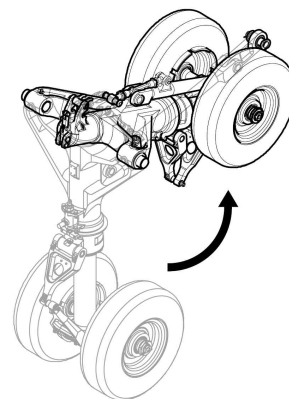
Fig. 2. NLG Collapse Mechanism

붕괴 메카니즘이 작동하여 전륜 착륙장치가 접히면서 충격을 완화(Fig. 2 참조)하여 조종사와 항

공기의 손상을 줄여 준다. 이는 추락 시 전륜 착륙장치가 조종실 바닥면을 뚫고 조종석으로 침범하지 않도록 하기 위함이다[4,5,6].

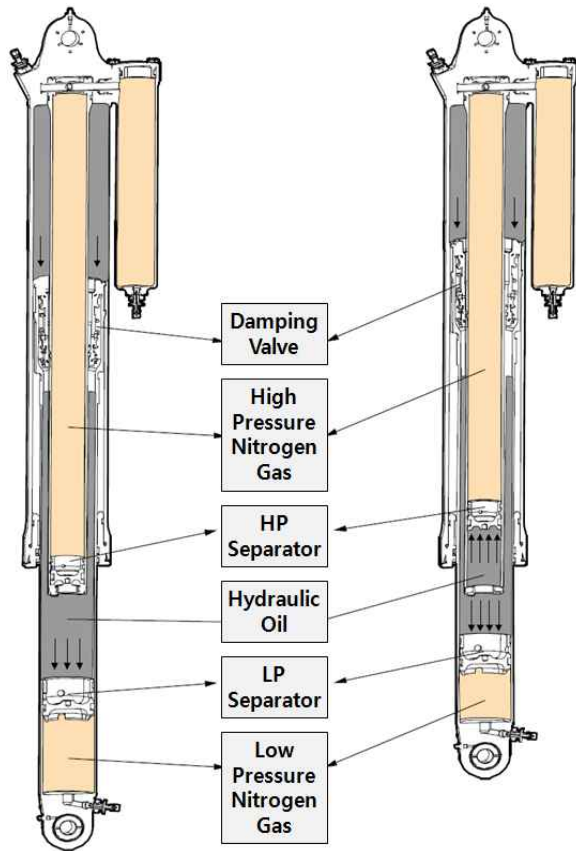
Fig. 3. Main Landing Gear Normal Landing(L) / Hard Landing(R)

주륜 착륙장치 조립체(Fig. 3 참조)는 지상에서 항공기 운용 시 중앙동체를 지지하며, 착륙 시에는 착륙 충격 부하를 흡수한다. 완충장치 외부에는 질소가스와 유압유를 충전 할 수 있는 밸브를 가지고 있으며, 내부에는 유압유와 질소를 분리시키는 세퍼레이터가 상·하부 실린더에 장착되어 있다. 지상 활주 또는 정상 착륙 시 하부 실린더에서 충격을 흡수하며, 충격 착륙 이상의 추락 시에는 항공기 동체 손상을 방지하기 위하여 상·하부 실린더가 동시에 충격을 흡수한다. 참고로, 고압 질소 챔버는 0,000±00 psi, 저압 질소 챔버는 000±0 psi의 압력으로 충전한다[7].

주륜 완충장치의 작동 메카니즘은 항공기가 지상 활주 및 정상 착륙 시에는 피스톤 내부의 저압 세퍼레이터가 아래로 밀리면서 하부의 저압가스가 압축되고, 동시에 댐핑 밸브가 작동하면서 항공기의 흔들림을 방지하고 충격을 흡수한다. 충격 착륙 시에는 저압 세퍼레이터가 아래로 더 밀리면서 저압가스가 더욱 압축되고, 고압 세퍼

레이터도 위로 밀리면서 상부의 고압가스가 압축되어 큰 충격을 흡수하여 완충작용을 한다[8].

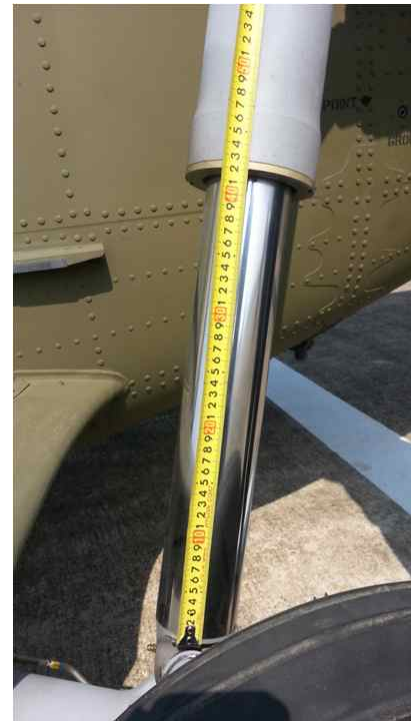
Fig. 4. Measure of length for chrome plating

항공기 장착 후 운용 중 주륜완충장치의 품질은 저압가스가 들어가 있는 실린더 크롬 부위 노출길이를 통해서 확인한다. 크롬 부위 노출길이는 온도에 따라서 범위가 정해져 있고 외기온도 0℃의 경우(Fig. 4 참조)에는 41.4~44.9 cm를 만족해야 한다.

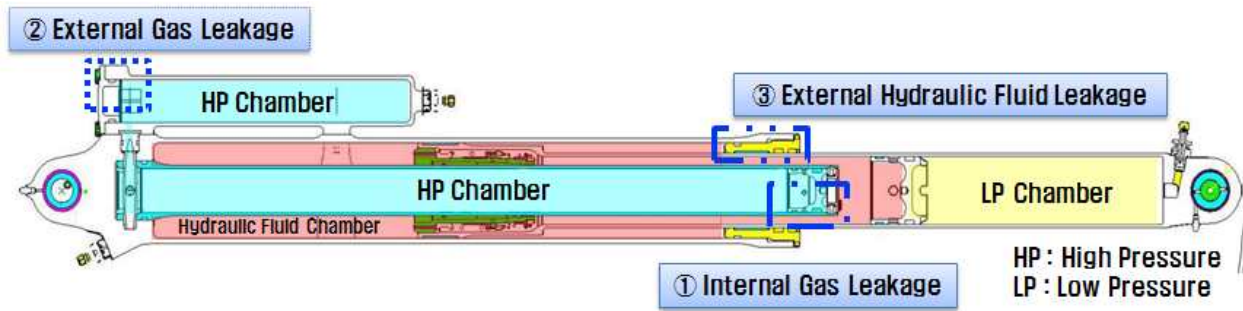
Fig. 5. Schematic Diagram of Main Landing Gear

체계개발 후 착륙 시 충격 흡수 기능을 담당하는 완충장치에서 질소가스 및 유압유가 유출되는 결함(Table 2, Fig. 5 참조)으로 인해 계류 중인 항공기가 과도한 비대칭 상태를 보이는 등 운용 상 문제점이 대두되었다. 누기 및 누유가 발생할 경우 완충능력이 저하되고 이착륙 시 동체에 더 많은 하중이 부과되어 동체에 피로하중을 부과할

No	Design Supplement
1	Inner Cylinder Gas Leakage
2	Outer Cylinder Gas Leakage
3	Hydraulic Fluid Leakage at Under Cap

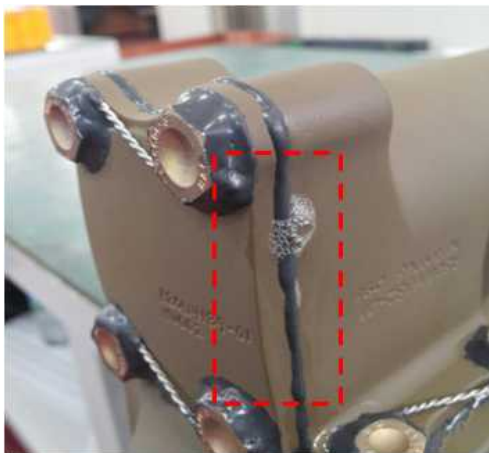
Fig. 6. External gas leakage

주륜완충장치 고압챔버 외부 실린더 상부 누기 현상은 고압 질소 챔버가 저장되어 있는 외부 실린더 상부 덮개에서 발생하였다. 상부 덮개는 오링을 이용하여 밀폐하고 볼트 4개를 이용해서 결합된다. 결합 후 빗물이 들어가지 않도록 결합 부위에 실린트로 마무리를 하는데 상부 덮개와 외부 챔버가 맞닿는 부위에서 고압가스의 누기가 발생한 것이다(Fig. 6 참조). 본 사항은 위에 연

급한 주륜완충장치 내부 누기를 개선하기 위해 표면처리 적용을 한 이후 발생한 문제로 추가 개선이 필요하였다.

외부 누기 발생 원인은 실린더와 상부 캡 사이의 원주 방향 변형량 차이로 Seal 조립부의 비대칭적 팽창이 발생하고, 이로 인한 기밀성 저하에 의해 누기가 발생한 것으로 판단되었다. 실린더 팽창의 영향성을 확인하기 위해 변형량 해석을 Patran/Nastran을 이용하여 수행하였다. 해석조건은 실린더와 캡의 재질, 밀도, 탄성계수, 항복강도, 인장강도 등의 물성치와 완충기가 완전 팽창하였을 경우의 고압 가스 압력을 기준으로 하였고 해석결과는 아래와 같다.

변형량 해석 결과 실린더 상부 덮개 부위에 최대 0.156 mm(0.078+0.078)의 변형이 발생할 수 있음을 해석하였고 실측결과 0.155~0.180 mm의 길이가 늘어남을 확인하였다. 해당 결과를 통해 해석의 신뢰성이 확보된 것으로 판단하였고, 해석결과 기준 Seal 조립부에 대한 간극이 -0.045~+0.076 mm 변형됨을 확인하였다(Fig. 14, 15 참조). 이러한 실린더 팽창에 의한 누기를 방지하기 위해 실린더와 상부 캡 사이 축방향 금속 접합면에 개스킷(AMS 3241 Chloropren (CR) Rubber Weather Resistant) 소재 추가 장착을 통한 기밀성을 확보하였다. 개스킷 장착을 위해 상부 덮개에 멈추기구를 만들어서 결합 시 이탈이

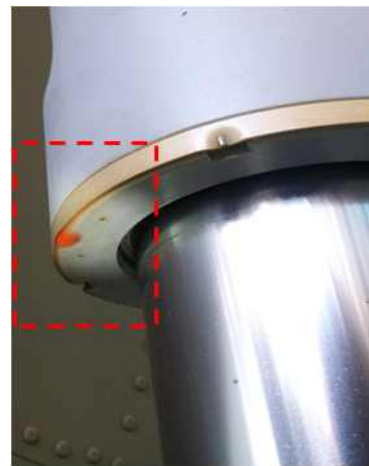
Fig. 7. External hydraulic fluid leakage

주륜완충장치 내 유압액은 고압 질소와 저압 질소 사이에 위치하고 있으며 충격 착륙 시 유압유가 고·저압 세퍼레이터를 밀면서 충격을 흡수하는 역할을 한다. 완충장치 캡 부위 누유는 이러한 유압액이 캡 바깥쪽 하부에 맺히는 현상이다(Fig. 7 참조). 이러한 누유가 장기간 발생할 경우 완충능력의 저하가 발생되므로 설계개선이 필요하였다.

캡은 상부 실린더와 하부 실린더 사이의 공간을 메워주고 하부 실린더가 상·하 방향으로 이동할 시 반경방향으로 이동하지 않도록 잡아주는 구성품이다. 캡에는 홈이 파져있어서 T-Seal을 장착할 수 있게 제작되었고 상부 실린더와 접촉하여 내부 유압유가 외부로 빠져 나오지 않도록 밀봉을 시킨다. 원인 분석결과 상부 실린더 내부에 적용된 경질 양극산화피막(Hard Anodizing, Mil-A-8625 III형) 처리로 인해 피막 표면에 다공성 조직이 구성되었고 캡 부외와 결합 시 기밀성이 저하되어 유압유 누유가 발생한 것이다. 경질 양극산화피막은 구성품과 구성품이 습동(Sliding) 운동을 할 경우 내마모성을 확보하기 위해 표면처리를 적용하게 되는데, 상부실린더와 캡의 결합부위에는 습동운동이 발생하지 않는 부위임에도 불구하고 적용하여서 이러한 문제가 발생하게

유압유 누유 현상을 해결하기 위하여 4가지 방법의 해결방안을 검토하였다. 실(Seal)을 T-Seal 대신 오링을 이용하는 방법, 피막처리를 경질 양극산화피막(Mil-A-8625 III형) 대신 레진 함침, 봉공 처리, 양극산화피막(Mil-A-8625 I형)을 적용하는 방안이다. 각 방법별로 장·단점을 표 4에 기술하였고, 실제로 치구를 제작하여 검증한 결과 양극산화피막을 적용한 조건을 제외한 3가지 방법은 모두 누유가 발생하였다.(Fig. 20 참조) 양극산화피막은 기존 표면처리 대비 도금 두께를 감소시켜(도장 두께 유효 범위 / 변경 전 : Max 0.1143 mm, 변경 후 : Max 0.01778 mm)최 다공성 보호피막이 생성되지 않도록 개선하였다.

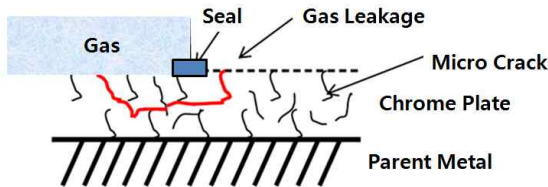
Fig. 9. Gas Leakage Phenomenon

내부 고압부 누기 현상의 발생위치는 내부 실린더와 고압부 세퍼레이터 접촉 부위에서 발생하였다(Fig. 8 참조). 원인 분석결과 실린더 내경 크롬 도금 영역에서 미세 크랙이 발생(불균일한 크롬 도금 층 형성)하였고 하부 세퍼레이터 오링 접촉 부위를 통해 틈새 사이로 고압 가스가 빠져나온 것이다(Fig. 9, 10 참조). 누기 된 가스는 유압

유 내부에서 압력을 형성하여 하부 저압부를 누르게 되고 결국 실린더가 팽창하는 현상이 발생하게 된 것이다.

실린더 내경 부위 미세 크랙을 해소하기 위해 타 항공기에 적용되어 있는 사례를 검토 하였다. 육군에서 운용 중인 UH-60P 항공기의 착륙장동 내부 실린더를 검토한 결과 흑색산화피막(Mil-DTL-13924 I형)이 적용되어 있음을 확인하였다. 기존 피스톤 크롬 도금이 적용된 내경부는 고압부 세퍼레이터의 Seal 조립(기밀성 유지)을 위한 정밀 치수관리와 세퍼레이터 습동에 대한 내마모성 및 내부식성 확보가 요구된다. 흑색산화피막은 밀착성, 내식성, 내마모성이 우수(MIL-DTL-13924 6.1항 참조)하여 상기 조건을 충족 할 수 있음에 따라 선정되었다. 흑색산화피막을 적용한 내부 실린더(Fig. 11 참조)에 착륙장치 고압부 기준 충전압을 고려하여 가스를 주입하고 누기 발생 여부를 검증하였다.

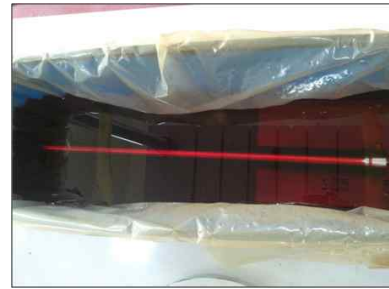
Fig. 12. Chamber leakage test

내부실린더를 유압유 육조 내 침지 시 착륙장치 조립 조건 모사가 가능하고, 누기 발생 시 질소 방울이 육안으로 확인 가능하므로 Fig. 12과 같이 누기 시험을 수행하였다. 시험 결과 누기가 발생하지 않음을 확인하였다. 흑색산화피막의 타당성을 확인한 후 실린더를 새로 제작하여 적용하였다.

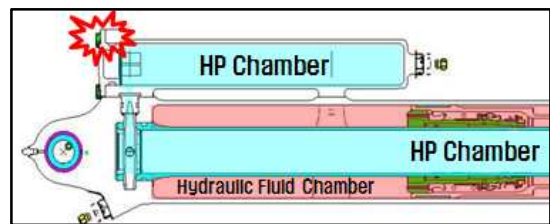
Fig. 13. Ext. gas leak position

외부 실린더 누기 현상의 발생위치는 외부 실린더와 덮개의 연결 부위에서 발생하였다.

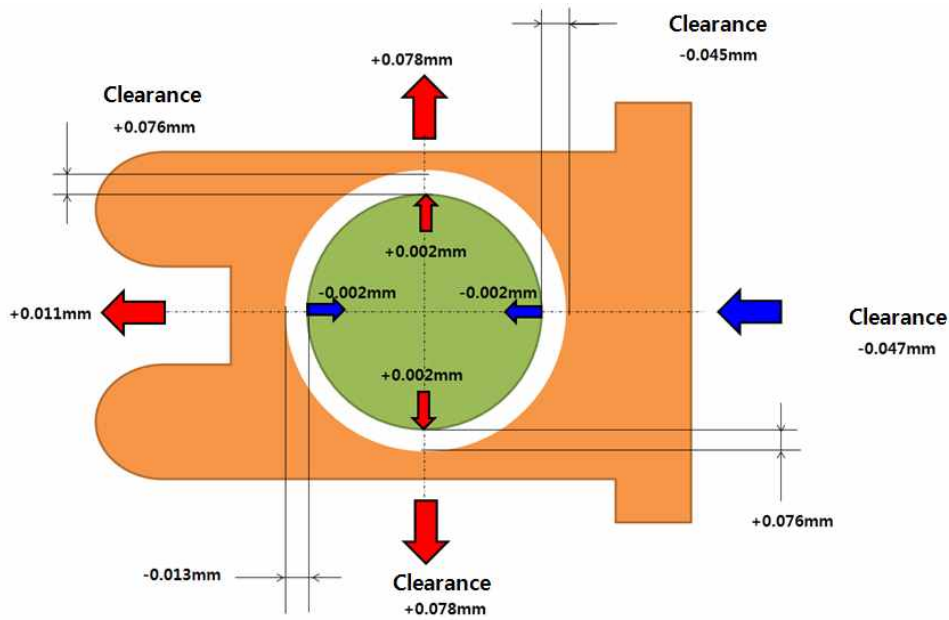
Fig. 14. Analysis result of Cylinder and Upper Cap

Up	Down	Left	Right
Cylinder	0.078	0.078	0.011	-0.047
Upper Cap	0.002	0.002	-0.002	-0.002
Gap	0.076	0.076	0.013	-0.045

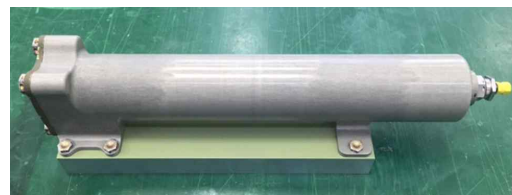
Fig. 17. Test product(External cylinder)

개스킷을 추가한 상부 덮개를 실린더에 장착하고 고압 질소 가스를 충전 한 후 24시간 동안 누기가 발생하는 지를 확인하였다. 확인결과 상부 덮개 부위의 누기는 발생하지 않음을 확인하였고, 구성품 단위에서 설계개선 사항이 타당함을 검증하였다.

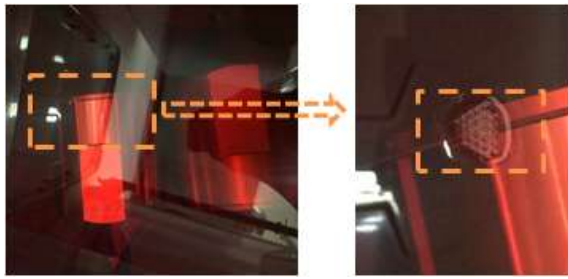
Fig. 20. Fluid leak test Result

기존 경질 양극산화피막 적용을 제외하고 양극산화피막을 적용하여 치구 검증을 수행한 결과 누유가 발생하지 않음을 확인하였다. 상부 실린더 내부 습동 영역과 캡 장착부위에 피막처리를 이원화하여 적용하는 방안이 최종 도출 되었다.
