현장모형실험 기반 표층거동분석을 통한 사면붕괴 예측

Slope Failure Prediction through the Analysis of Surface Ground Deformation on Field Model Experiment

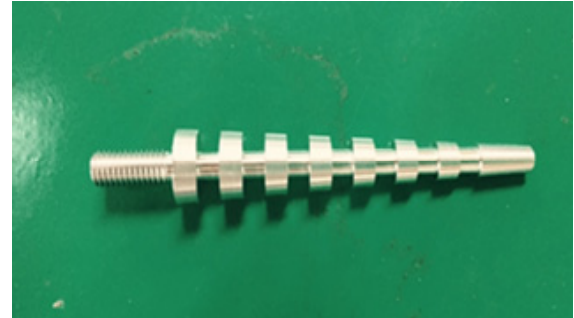
Fig. 2. The schematic diagram and photo of penetrator

(a) The schematic diagram of penetrator

(b) The photograph of penetrator

본 연구에서 사용한 표층지반변형률 붕을 단순화된 구조를 전제로 하였으며, 전장 800mm, 600mm의 길이로 구성되어 있으며, 외경 8mm, 내경 7mm의 붕 형태를 가지고 있다. 계측기를 사면에 용이하게 삽입할 수 있도록 선단에는 접속부를 포함하여 61mm 길이의 탈착식 관입부가 장착되어 있다(Fig. 2 참조).

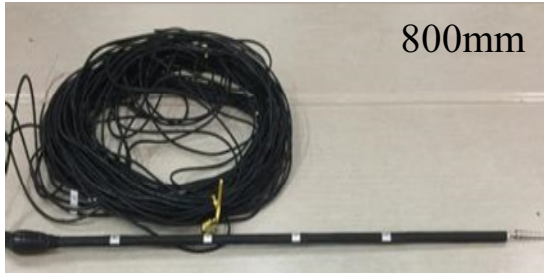
Fig. 3. The photograph of surface ground strain pole

계측부 외측은 계측기를 사면에 삽입 시 스트레인게이지 손상을 방지하기 위하여 스트레인게이지 부착 후 코팅제로 마감하였고 내후성을 갖는 열수축 튜브를 피복하여 표층지반변형률 붕의 파손 및 모형지반으로의 삽입을 용이하게 해주었으며, 마지막으로 계측부와 관입부를 연결함으로써 표층지반변형률 붕을 제작하였다(Fig. 3 참조). 또한, 사면붕괴모사를 위한 모형실험 진행에 따라 표층지

(a) 800 mm

(b) 600 mm

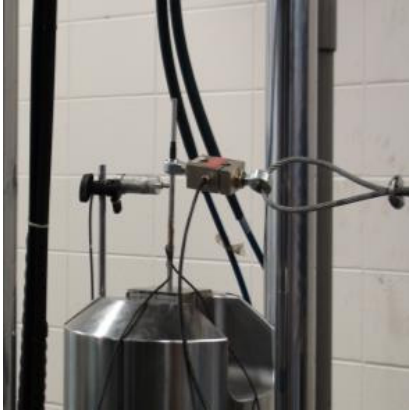
Fig. 4. Calibration test

Fig. 4는 본 연구에서 사용한 표층지반변형률 봉의 검정을 위한 검정시험전경을, Fig. 5는 검정결과를 나타낸 것이다. 한쪽을 고정단으로 하고, 자유단에 하중을 가하여 변위를 측정하는 방식의 캔틸레버보 조건을 부가한 검정 방법을 나타내며, 재하에 의해 휨변형량을 고려할 수 있다. 시편의 하단부를 고정장치에 고정하고 변위는 다이얼 게이지를 사용하여 측정하였으며, Data logger를 통해 부가된 변위에 따른 변형율을 측정하였다.

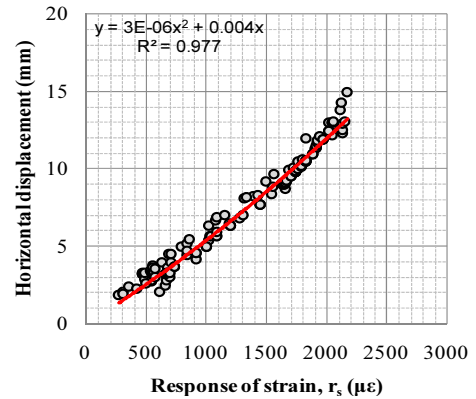
Fig. 5. Calibration test results

본 검정 결과, 하중의 부가에 따른 변형율의 오차는 극히 미소하게 나타났으며, 표층지반변형률 봉의 본체를 이루는 듀랄루민 봉은 탄성한계 내에서 거동한 것으로 판단된다. 본 연구에서는 상기에서 구해진 검정데이터를 통합하여 일반화된 보정식을 제안하였으며(Fig. 5 참조), 이를 활용함으로써 모형사면 붕괴시험에 의한 사면의 표층변형량을 효과적으로 측정할 수 있을 것으로 판단된다.

변형률(ϵ)은 계측부의 유효길이에 대한 수평변위량(d)의 비율(%)로 정의할 수 있으며, 이 값(+ 및 -)는 휨변형방향에 대응한다. 표면으로부터 얇은 부분(활동면으로부터 위쪽의 부분)이 ‘아래로 볼록’과 같이 변위 분포하는 경우에는 표층지반변형률 봉도 이에 따르듯 휘며, 그 변형량을 마이너스로 정의하였다. 따라서 활동면보다도 아래쪽에

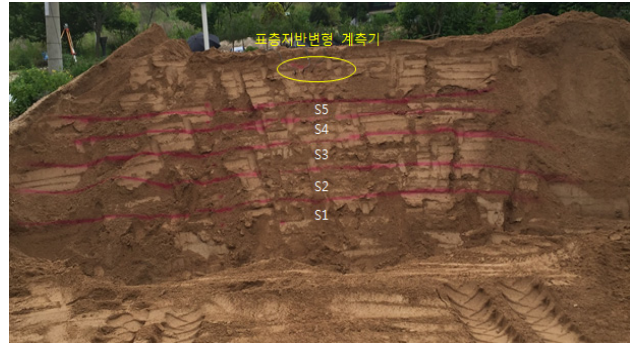
Fig. 6. Slope model (Case 1)

(a) The schematic diagram of Slope models

(b) Construction of slope models

Case 1은 사면높이 3.0m, 사면거리 총 2.1m, 총 5구간의 굴착구간으로(Fig. 6 (a) 참조), Case 2는 사면높이 4.0m, 사면거리 총 2.8m, 총 6구간의 굴착구간으로(Fig. 7 (a) 참조), Case 3은 사면높이 5.0m, 사면거리 총 3.5m, 총 8구간의 굴착구간으로(Fig. 8 (a) 참조) 설계하였다. 이때 S₁의 굴착구간은 설계사면거리에 대한 30%의 비율로 선정하였으며, S₂ 이후의 굴착구간에 대해서는 0.3m의 동일한 간격

모형지반은 자중이 작용하고, 퇴적되어 다짐된 상태를 백호를 이용하여 재현하였으며, 모형사면 조성이 완료된 후 작성한 도면을 바탕으로 굴착구간을 사면에 표시하였다(Fig. 6 (b), Fig. 7 (b), Fig. 8 (b) 참조).

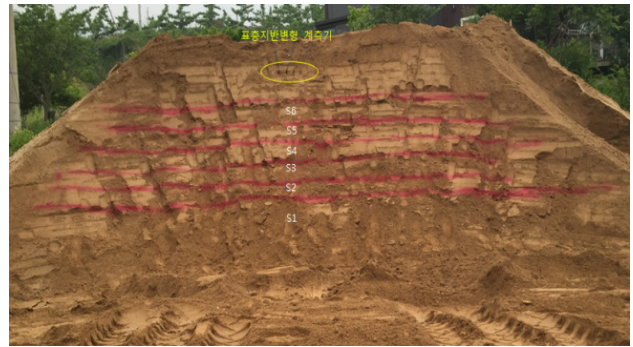
Fig. 7. Slope model (Case 2)

(a) The schematic diagram of Slope models

(b) Construction of slope models

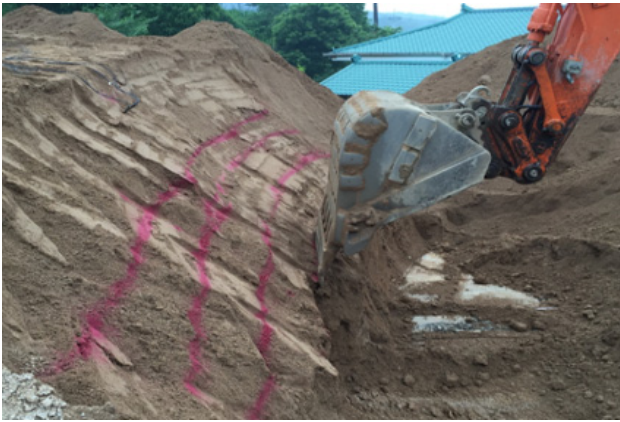
Fig. 9. Slope failure through excavation (Case 1)

(a) Excavate soil

(b) Standby status

천단부 길이 5.0m의 조건으로 현장실험을 수행하였다. 사면의 붕괴를 모사하기 위해 사면천단부로부터 단계적으로 절토면이 수직이 되도록 굴착하여 사면을 불안정화 시키는 방법을 적용하였다. 현장사면의 거동과 붕괴시점에 대한 분석을 위해 표층지반변형률 붕을 사면에 삽입하여 S₁, S₂, S₃, S₄ 등 굴착구간별로 대기시간을 주어 표층지반변형률 계측 값을 획득하였다. 굴착진행에 따른 현장사면 상태는 Fig. 9~Fig. 11, 굴착 후 붕괴사면은 Fig. 12에 나타내었다.

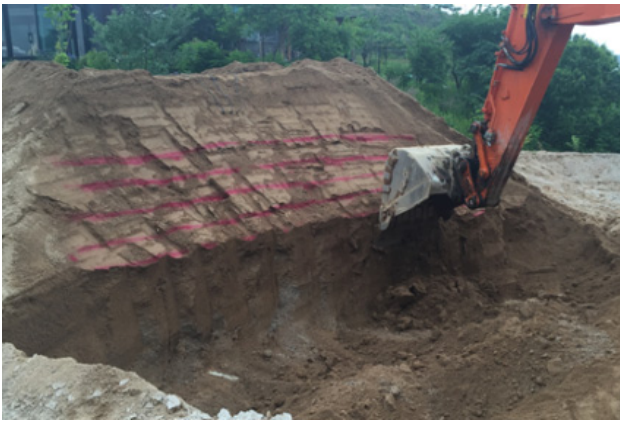
Fig. 10. Slope failure through excavation (Case 2)

(a) Excavate soil

(b) Standby status

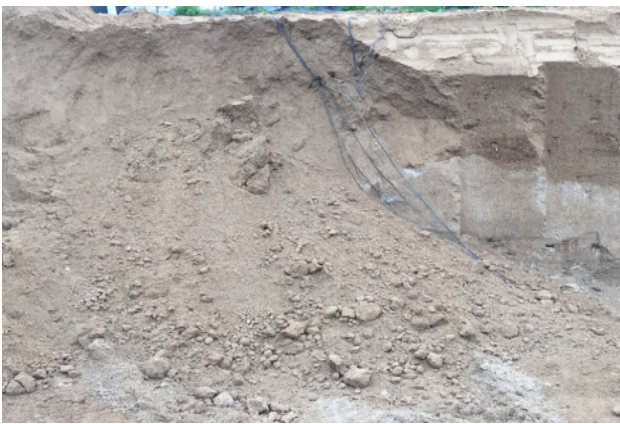
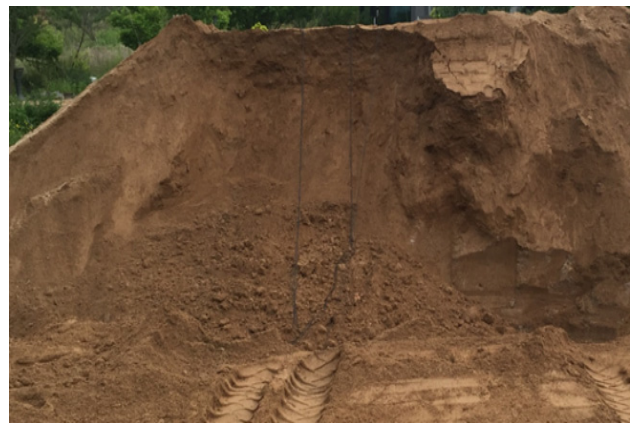
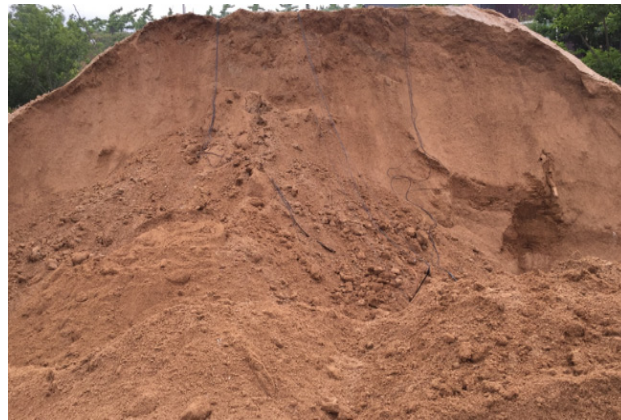
Fig. 12. Slope failure

(a) slope failure (Case 1)

(b) slope failure (Case 2)

(c) slope failure (Case 3)
