디젤 엔진 자동차의 터보차저 시스템과 관련된 고장사례 연구

Study of Failure Examples Involved in Turbocharger System of the Diesel Engine a Vehicle

Key words : Turbocharger , Fracture, VGT actuator rod, Intercooler fan relay

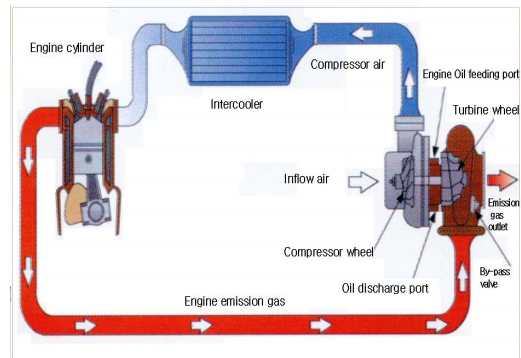
Fig. 1. Mechanism example of turbo charger.

것을 말한다[10]. 즉, 실린더 내에 많은 양의 공기와 연료를 보내면 그만큼 많은 출력을 발생시킬 수 있다. 과급에는 흡입 장치에서 발생하는 흡입 공기의 관성력과 맥동, 공명을 이용하는 방법이 있다. 흡입 공기는 피스톤의 하강에 의하여 실린더가 빨아들일 때 관성력이 붙는다. 이 압력의 맥동과 공명을 이용해도 과급은 이루어지나. 이 과급은 흡입 장치의 길이와 형상, 엔진의 회전속도에 영향을 받아 특정한 회전속도로만 유효한 결과를 얻을 수 있다[11]. Fig. 1은 터보차저의 메커니즘을 보여주는 것이다.

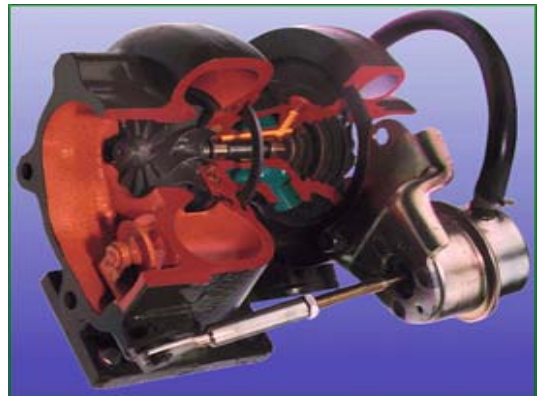
Fig. 2. Construction example of waste gate turbo-charger.

터보차저의 구조는 동일축상의 터빈과 컴프레서, 센터하우징 및 웨스트게이트 컨트롤 액츄에이터로 구성되어 있다. 터빈과 컴프레서는 휠과 하우징으로 구성되며 휠은 축의 끝단에 설치되어 있다. 센터 하우징은 축을 보호하거나 지지하며 컴프레서의 하우징도 지지한다. 하우징의 내부는 베어링과 축의 윤활 및 냉각을 위한 오일 통로와 냉각수 통로로 구성되어 있다. 160,000rpm 까지 회전하며 오일의 단속적인 공급 및 오염은 베어링을 손상시켜 터보차저 전체에 손상을 가져온다. Fig.2는 웨스트 게이트 터보차저(Waste gate turbocharger)의 구조사례를 보여주는 것이다.

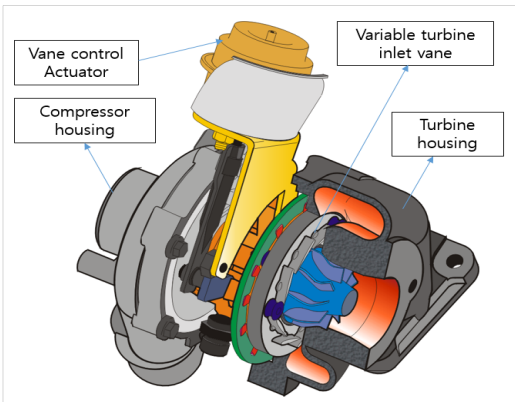
Fig. 3. Construction example of the VGT.

VGT는 커먼레일직접분사(Common rail direct injection)엔진의 기계식 웨이트 게이트 터보차저(Waste gate turbocharger)의 액츄에이터를 개선 대체하여 배기가스의 유로를 효율적으로 정밀 제어할 수 있는 전자제어 방식의 가변용량 터보차저로 저속 및 고속 전 구간에서 최적의 동력성능을 발휘하는 터보차저이다. VGT는 엔진이 저속구간에서는 배기가스의 통로를 좁혀 유속을 증가시키므로 터빈의 회전속도를 빠르게 하고, 고속구간에서는 통로를 넓혀 배기가스가 지닌 에너지를 이용하여 터빈을 구동하므로 흡입공기량을 증가시킨다. 즉, VGT는 엔진 운전의 전구간에 걸쳐 성능 향상을 가져오도록 하는 장치이다. Fig.3은 VGT의 구조를 보여주는 것이다.

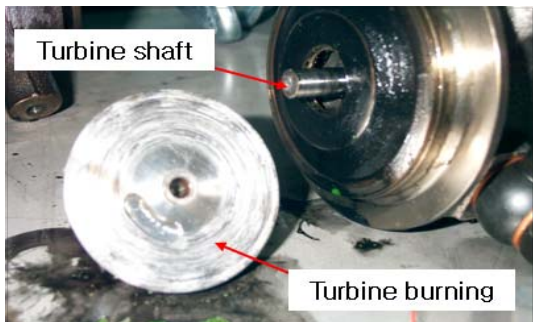
Fig. 4. Burning of turbine by fracture of turbocharger.

이 자동차는 2,125km를 운행한 자동차로 운행중 가속이 되지 않고 백색매연이 발생된 것을 확인하였다. 일반적으로 터보시스템은 엔진내부로 유입되는 공기의 양을 증가시켜 엔진의 폭발압력을 높여 출력을 향상시키는 시스템이다. 이러한 터보시스템은 100,000~160,000rpm의 고속으로 회전하므로 윤활 작용으로 고열을 냉각시키는 기능을 한다. 따라서 이러한 베어링의 관리는 매우 중요한 요소이다. 터보차저의 베어링의 윤활은 엔진오일을 순환시켜 윤활을 하는데 터보차저 베어링의 유로를 통하여 순환시키고, 터보차저는 배기가스의 압력으로 터빈을 회전시켜 그 회전력으로 공기를 압축하여 흡기측으로 보내게 된다. 터보차저에는 2개의 저널베어링(Journal bearing)이 장착되어 있다. 배기가스에 의해 터보차저의 고속 회전이 되며 900℃의 고온의 상태이다. 이 때 터빈과 베어링부의 온도도 고온에 의해 엔진오일의 공급이 원활하지 못하게 되면 터빈의 샤프트와 베어링 부위에 슬러지(Sludge)가 생겨 베어링 접촉부가 마멸이 발생되고, 축의 진동에 의한 소음

이 증가하거나 악화되면 베어링부의 고착으로 연결되어 터보의 회전이 되지 않아 작동이 중단되게 된다. 터보차저를 분해하여 확인한 결과 터보차저 파손으로 터빈이 소착되어 터빈이 작동되지 않은 것을 확인하였다. 또한 이 현상으로 인해 배기관 구멍이 막혀 가속이 되지 않는 것을 확인하였다. Fig.4는 터보차저 파손으로 인해 터빈이 소착된 사례를 보여주는 것이다. Fig.5는 손상된 터보의 사례를 보여주는 것이다.

터보차저 엔진은 시동 후 엔진오일이 터보 베어링부로 충분히 올라가도록 하기 위해 3~4초 동안 엔진 회전수를 급격하게 상승시키지 않도록 하여야 한다. 그리고 높은 회전수에서는 작동중인 엔진을 바로 정지시키게 되면 고온에 의한 터보의 고착현상이 발생할 수 있으므로 반드시 공회전 상태를 충분히 유지한 다음 시동을 끄도록 한다. 또한, 엔진 오일이나 오일 필터를 교환한 다음 혹은 차량정리 후 엔진시동을 다시 걸 때 최소 1분 이상의 공회전 상태를 유지한 다음 운행하도록 한다. 터보차저 엔진이 장착된 자동차의 경우에는 각 제작사의 차량관리사항을 준수하여 시스템이 파손되지 않도록 철저한 관리를 하도록 한다.

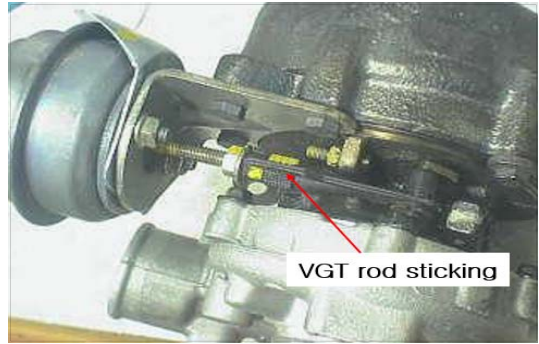
Fig. 6. Sticking example of VGT rod.

자기진단기를 이용하여 이 자동차를 점검한 결과 P1112 VGT 액츄에이터 이상 코드가 출력되었다. 기억을 소거하였을 때 정상으로 기억이 소거되었으나, 언덕길을 주행한 다음에는 다시 출력되었다. 진공호스의 오장착 유무를 점검하였으나 이상이 없었다. VGT 솔레노이드(solenoid) 밸브를 교환하였으나, 동일할 현상이 나타났다. 엔진 회전수 1,800rpm 이하에서 스톨테스트(stall test)를 실시하였다. 차량을 들어올려(lifting) VGT 로드(rod)의 움직임을 점검하였을 때 가속을 하여도 움직임이 없음을 확인하였다. 이 사례의 고장 원인은 터보차저를 작동시키는 VGT 액츄에이터의 로드가 고착되어 가속불량 현상이 발생된 것으로 확인되었다 Fig.6은 VGT 로드의 고착사례를 보여주는 것이다.

VGT의 작동이 잘 될 수 있도록 로드 에 이물질이 유입되어 고착된다거나, 고정볼트의 풀림으로 인한 로드의 느슨함 등을 세심하게 확인하여 VGT 작동이 작동불량 현상이 발생하지 않도록 관리를 철저히 하여야 한다.

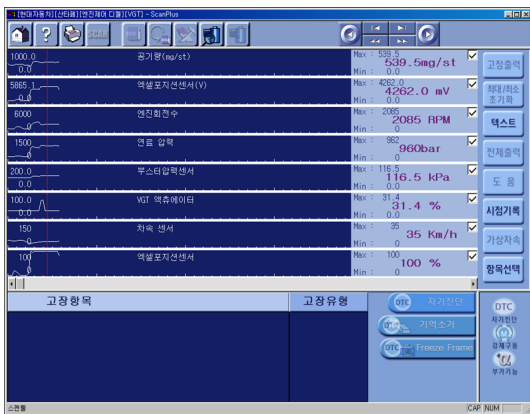
Fig. 7. Measuring data for troubleshooting producing failure.

Fig.7의 사례는 고장현상 발생시 자기진단 측정결과를 보여주는 것이다.

Fig.7의 경우 APS(Acceleration position sensor) 값이 100%임에도 불구하고 엔진회전수가 상승되지 않았고, 부스트 압력값에 오차발생으로 VGT 제어는 VGT 액츄에이터 값을 볼 때 31.4%로 고정어동됨에 따라 언덕길에서 가속불량 현상이 발생된 것으로 확인되었다. 즉, 이 사례의 경우는 VGT 로드가 고착되어 부스트압력의 변화를 ECU(Electronic control unit)가 감지함으로써 P1112 VGT 액츄에이터 이상 코드가 출력되었으며, VGT 솔레노이드 밸브를 31.4%로 고정 제어함으로 언덕길을 올라갈 때 가속불량 현상이 발생한 것으로 판단되었다. P1112 VGT 액츄에이터 이상 코드 출력조건을 보면 엔진의 회전수가 1,500rpm 이상이고 연료분사량이 40cc

이상인 조건에서 실제 부스트 압력센서의 목표 부스트 압력센서 값의 차이가 $\pm 500\text{hpa}$ 이상일 때 고장을 감지하도록 설계되어 있다. 이것은 진공으로 계산하면 3.75mmHg 정도의 부스트 압력 차이가 생기게 되면 P1112 코드가 출력되는 것을 볼 수 있다.

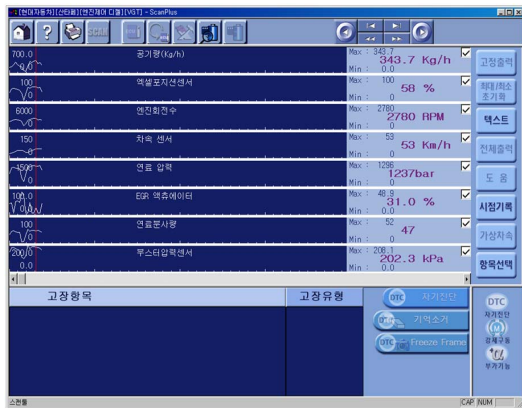
Fig. 8. Measuring datas for troubleshooting after repair.

Fig.8은 수리후 자기진단 측정결과를 보여주는 것이다.

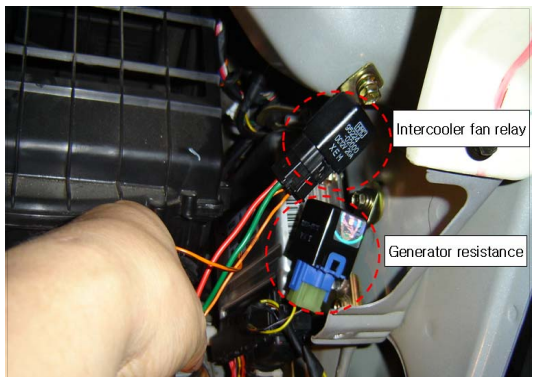
Fig. 9. Assembling example of inter-cooler fan relay and generator resistor.

이 자동차는 59,050km를 주행한 자동차로 시운전한 결과 주행하는 동안 출력이 떨어지는 현상을 확인하였다. 자동차의 정비이력을 확인한 결과 엔진 컴퓨터와 인터쿨러 팬 릴레이 교환한 것이 확인되었다. 자기 진단기를 이용하여 확인한 결과 인터쿨러 팬 이상으로 확인되었다. 기역을 소거한 다음 시동을 걸었을 때도 동일코드가 출력되었다. 인터쿨러는 터보에서 압축된 공기를 받아 흡기의 온도를 낮추는 시스템이다. 일반적으로 터보차저의 터빈을 통해 압축된 공기가 바로 엔진으로 유입되는 것이 아니고 인터쿨러를 통해 냉각되어 유입된다. 공기의 특성은 온도가 낮을수록 부피가 감소한다. 즉, 흡기 온도가 낮게 되면 더 많은 공기가 실린더로 유입된다. 결국 인터쿨러는 터보차저의 효율을 높이는 것이라 할 수 있다. 따라서 인터쿨러는 냉각효율을 향상시키기 위해 터보차저에는 필수적으로 장착이 된다. 이러한 인터쿨러에는 인터쿨러를 제어하는 인터쿨러 팬 릴레이가 장착되어 있다. 이 사례의 경우에는 인터쿨러 팬 릴레이 저항을 측정하였을 때 저항이 무한대로 측정되었다. 팬 릴레이 제어부를 테스트 램프를 이용하여 점검한 결과 전구가 밝게 점등되었다. 관련회로분석 및 회로를 점검한 결과 발전기(Alternator) 저항 릴레이 오장착여부를 확인하였다. 즉, 원인은 발전기(Alternator) 저항과 팬 릴레이 커넥터 오조립으로 인해 인터쿨러 팬 릴레이 이상

으로 출력되었으며 주행중 출력부족 현상이 발생한 것으로 확인되었다.

Fig.9는 인터쿨러 팬 릴레이와 발전기 저항의 장착사례를 보여주는 것이다. 인터쿨러 팬 릴레이의 작동은 인터쿨러 팬의 작동을 제어하여 최적의 작동 상태로 제어하는 역할을 한다. 발전기 저항은 발전기에서 나오는 전압을 맞추는 역할을 한다. Fig.10은 릴레이와 발전기 저항 부품의 손상된 사례를 보여주는 것이다.

인터쿨러의 에어 인렛 호스의 조립상태를 확인하여 손상된 부위가 없는지 확인한다. 인터쿨러의 공기구 한쪽은 막고 다른 한쪽은 호스를 조립하여 수조에 넣고 규정 공기력을 가하여 에어의 누설여부를 확인하여 에어가 누설될 때는 교환하도록 한다.
