사장교 케이블용 7연선 손상 패턴과 구조성능 수준과의 관계 분석

The Relationship between Damage Pattern and Structural Performance for 7-Wire Strand of Stay Cables

Dong-Woo Seo*, Wongi Na, Byung-Chul Kim, Ki-Tae Park

Korea Institute of Civil Engineering and Building Technology (KICT)

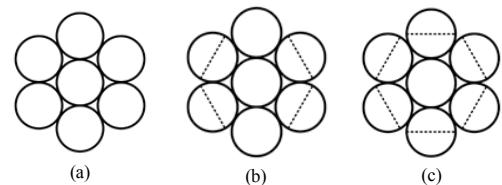
Fig. 2. 7-wire strand damage pattern
(a)No damage (b)Damage level 1 (c)Damage level 2

동일제강의 직경 15.2 mm 강연선을 1.5 m로 절단하여 사용하였으며, 중앙지점인 0.75 m에 단계별 손상을 발생시켰다. 손상 수준별 케이블 인장 성능을 평가하기 위해 강연선을 Fig. 2와 같이 단계별로 손상을 발생시켰다.

1단계에서는 7 연선 중 4개에 손상을, 그리고 2단계에서는 6개에 손상을 발생시켰다. 케이블 시편은 Fig. 3 과 같이 밀링머신을 사용하여 정밀하게 손상을 발생시켜 제작하였다. 두 가지 방법으로 손상시킨 강연선에 대하여 동일한 실험을 실시한 후 특성을 확인하였다[5].

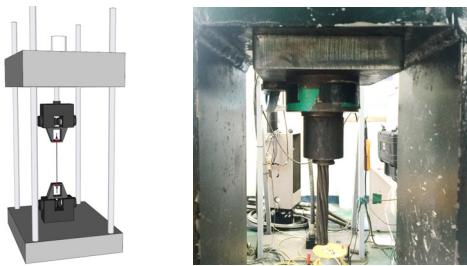
Fig. 4. Test specimen setting

사용하였다[6]. 실험 세팅은 Fig. 4와 같고 쇄기가 포함된 상부 모노콘과 하부 모노콘 사이의 거리가 1,208 mm, 상부 이동 지지대와 하부 고정 지지대 사이가 1,000 mm로 세팅하여 실험을 수행하였다.

센서는 강연선의 중앙에 2개의 전기저항식 변형률 센서를 설치하였고, 강연선 900 mm의 상하에 각각 하나씩 LVDT를 설치하였다. 이때 LVDT는 독립적인 지지대에 고정하여 설치하였다. 또한 손상이 인가되어 있는 단면의 견전한 소선에 변형율계를 부착하여 변형률을 측정하였다. 실험 시작 전 강연선을 고정하는 쇄기의 정착 강도를 높이기 위해 50 kN의 하중을 제하하여 하중을 제거하여 변위제어로 초당 0.04 mm의 속도로 하중을 재하하였다[7].

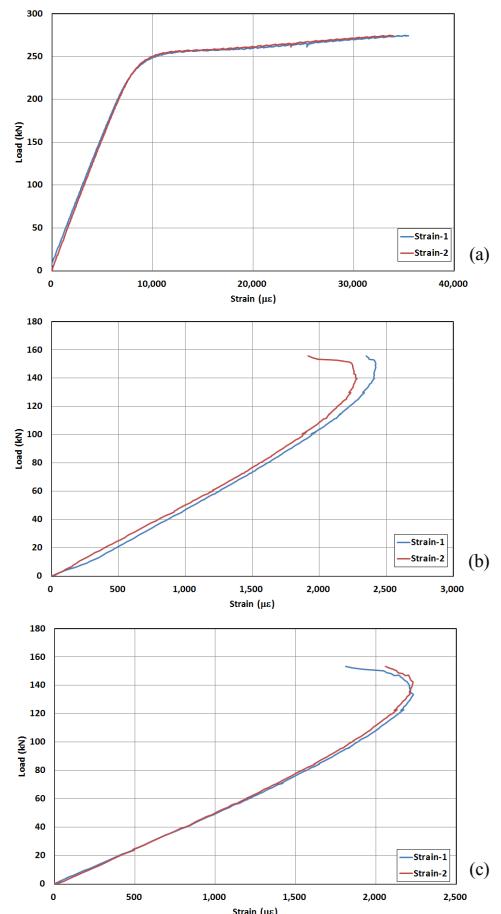
Fig. 7. Test results : Strain-load relationship
(a)No damage(No. 5) (b)Damage level 1(No. 4)
(c)Damage level 2(No. 2)

Strain-load 관계는 Fig. 7에서 확인할 수 있다.

실험 결과 강연선 파단 형태는 무손상 강연선의 경우 쇄기에서 파단되고, 1, 2단계 손상 강연선의 경우 중앙에서 파단되는 특성을 나타내었다. 무손상 시험체 판단 형태가 쇄기에서 나타난 점은 쇄기 부분의 손상으로 인한 영향일 수 있어 향후 실험에서는 이를 보완한 실험 방법을 적용할 필요가 있다고 판단된다.

인장시험 결과 1단계 및 2단계 손상에 의한 7연선의 최대 인장강도가 비슷한 수준으로 측정되었다. 2단계 손상의 경우 1단계에 비해 손상량은 단면적 기준 약 2배로 커지만 최대 인장성능이 유사한 수준인 이유는 손상 위치의 비대칭성으로 인한 응력 집중이 대칭인 경우에 비해 더 커다고 판단된다. 변형률은 손상 위치의 비손상 소선에서 측정하였고, 해당 위치의 변형률은 손상 크기와의 상관관계가 미미하다고 판단된다.

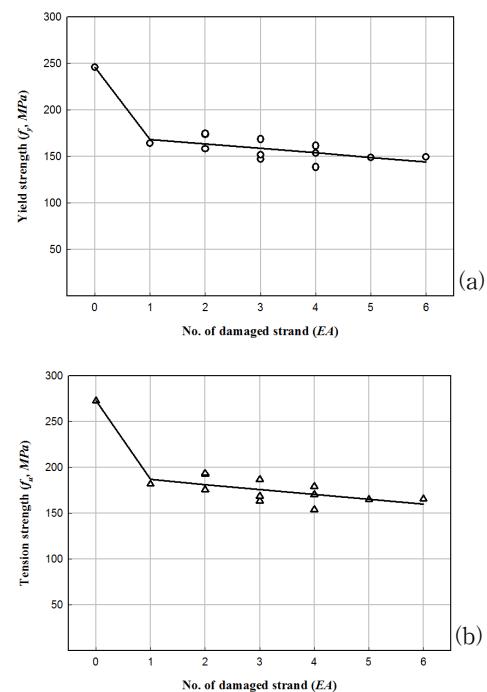
Fig. 9. Test results : Damage level vs. strength
(a) Yield strength (b) Max. tensile strength

손상수준에 따른 강연선의 항복강도 및 최대 인장강도 변화 추세는 Fig. 9에서 확인할 수 있다. 손상된 소선의 수가 동일한 경우, 강연선 손상 위치가 이격되어 있을 수록 강도가 증가하는 경향을 나타내었다. 즉 손상된 강연선 중 가장 큰 강도는 손상위치가 대칭인 강연선 중 손상된 소선 수가 가장 작은 Model 2-3으로 나타났으며, 가장 작은 강도는 손상 위치의 비대칭성이 가장 큰 Model 4-3으로 나타났다.

이와 같은 현상은 손상 단면으로 인한 강연선의 기하학적 비대칭이 원인인 것으로 판단된다. 즉 손상위치가 대칭인 경우(Model 2-3, Model 3-3 등) 손상위치의 면내에서 대칭의 응력분포를 나타내지만, 비대칭일 경우 강연선 면내의 편중된 응력집중 현상이 발생하기 때문에 항복하중 및 인장하중이 감소하는 경향을 나타내었다고 판단된다.

하지만 강연선 손상 위치의 비대칭성으로 인한 성능 저하는 항복응력에서 크게 나타나며, 최대인장강도에서는 그 크기가 상대적으로 작게 나타났다. 이는 손상 위치의 비대칭성으로 인한 응력집중으로 특정 소선이 항복하

손상 위치에 따른 항복강도와 최대 인장강도는 손상되지 않은 강연선의 강도에 약 56%~71%로 분포하고, 손상된 강연선간의 강도 차이는 약 1.26배 차이를 나타내었다. 즉 강연선은 손상이 발생할 경우, 항복강도와 인장강도가 급격하게 감소하며, 손상된 소선의 수와 위치에 따른 강도 변화는 큰 차이를 나타내지 않았다. 따라서 강연선은 손상이 발생할 경우 손상 소선 수와 관계없이 구조안전성에 심각한 영향을 미칠 것으로 판단된다.

손상된 소선의 수가 동일한 경우, 강연선 손상 위치가 이격되어 있을수록 강도가 증가하는 경향을 나타내었다. 즉 손상된 강연선 중 가장 큰 강도는 손상 위치가 대칭인 강연선 중 손상된 소선 수가 가장 작은 Model 2-3으로 나타났으며, 가장 작은 강도는 손상 위치의 비대칭성이 가장 큰 Model 4-3으로 나타났다. 이와 같은 현상은 손상 단면으로 인한 강연선의 기하학적 비대칭이 원인인 것으로 판단된다. 즉 손상 위치가 대칭인 경우(Model 2-3, Model 3-3 등) 손상 위치의 면내에서 대칭의 응력 분포를 나타내지만, 비대칭일 경우 강연선 면내의 편중된 응력집중 현상이 발생하기 때문에 항복 하중 및 인장 하중이 감소하는 경향을 나타내었다고 판단된다.
