청주·부산지역 국지성 집중호우 피해관련 시사점

안 흥 환

행정안전부
자연재난대응과
방재안전사무관
canello@korea.kr

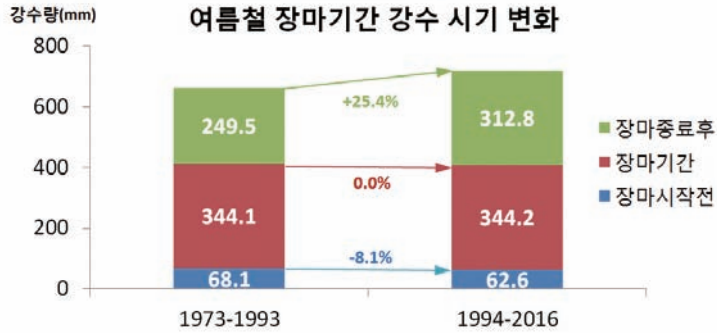
그림 1.

장마철이라고 하면 6월말부터 7월말까지 기간 동안에 한랭다습한 오호츠크해 기단과 고온다습한 북태평양 기단이 한반도에서 만나 힘겨루기를 하는 동안 전국에 지속적인 비가 오는 현상을 말한다. 그러나 최근에 들어서는 기후변화의 영향으로 장마철에 비가 오는 경우보다는 장마가 종료된 후에 비가 더 오는 경향을 보이고 있다.

이러한 변화는 94년 이후 두드러지고 있는데, 기상청 자료에 따르면 여름철 장마철 기간의 강수량은 94년 이전보다 8.8% 증가하고, 특히 장마 종료 후의 강수량은 25.4%증가한 경향을 보이고 있다.

우리나라의 장마철 전·후의 강수변화와 장마시기 (평년: 1981~2000년)
