# 서울시 도로함몰 예방대책 및 관리방안

**윤진성**

서울특별시 품질시험소  
도로포장연구센터 주무관  
jsyoon94@seoul.go.kr

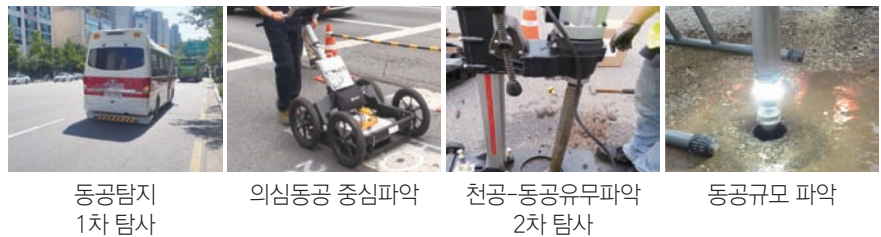
그림 3.  
도로동공 탐사방법

도로동공탐사는 1차 탐사와 2차 탐사로 이루어진다. 1차 탐사는 차량에 설치한 GPR장비에 의해 도로하부를 탐지(scanning)하여 동공으로 의심되는 지점을 파악한다. 2차 탐사에서는 1차 탐사에서 파악한 동공의심지점에 대하여 천공을 실시하고 동공의 존재유무 및 규모를 파악하게 된다.

동공탐지  
1차 탐사

의심동공 중심파악

천공-동공유무파악  
2차 탐사

동공규모 파악

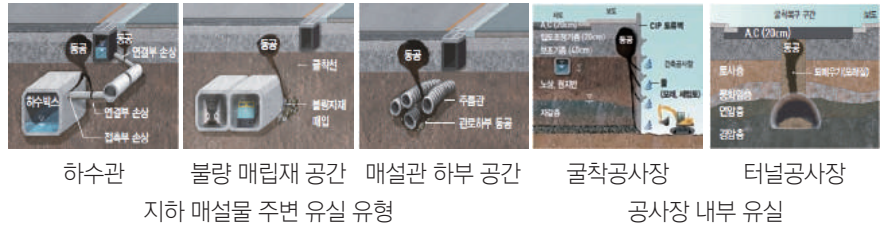
그림 7.  
도로함몰 매커니즘

도로함몰의 메커니즘은 흠이 어떻게 유실되어 땅 속에 빈 공간이 생기는 것인지 밝히는 것이다. 서울시 도로의 동공을 직접 탐사한 결과 흠이 어떤 원인으로 인해 유실되는지 그 메커니즘을 살펴볼 수 있었다. 탐사결과 나타난 흠의 유실경로는 지하 매설물 주변에서 유실되는 세 가지 유형(하수관 유입형, 불량 매립재 공간 유입형, 매설관 하부 공간 유입형)과 공사장 내부로 유실되는 두 가지 유형(굴착공사장 유입형, 터널공사장 유입형)의 총 다섯 가지로 구분된다.

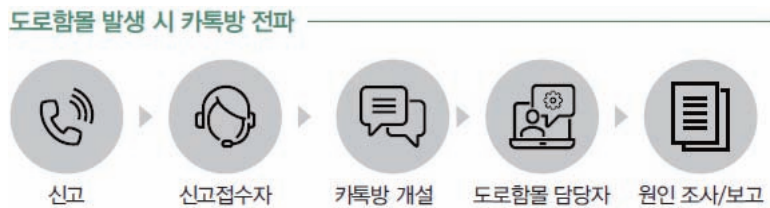
그림 8.  
도로함몰 발생 시  
대응체계

또한 차량 안전사고의 위험성이 매우 큰 도로함몰이 신고되면, 도로함몰 신고접수자(도로관리과, 사업소, 도로과, 치수과, 주민센터)는 도로함몰 담당자(팀장, 과장, 상위부서 담당 등)를 카톡방에 초대한 뒤 접수내용과 위치를 알린다. 도로함몰 접수자로부터 초대받은 도로함몰 담당자(사업소, 도로과, 치수과, 공사부서)는 즉시 직계간부(구청, 본청 모두 국장까지)와 관련 담당자를 초대, 지시에 따라 현장에 출동하여 도로함몰 발생 원인을 굴착조사하고 복구조치한 뒤 조치결과를 카카오톡 채팅창에 올린 후 상황을 종료한다.
