고온 환경에서의 전투차량용 BLDC 모터 신뢰성 향상에 관한 연구

윤효진^{*,#}, 남윤욱^{*}, 박경식^{**}
^{*}국방기술품질원, ^{**}(주)금아하이드파워

A Study on Reliability Improvement of BLDC Motor for Combat Vehicle in High Temperature Environment

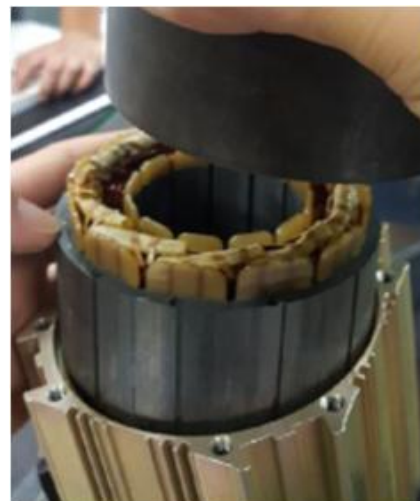
Fig. 5 Housing and stator assembly process of the motor part

모터부는 여러 단계의 공정을 거쳐서 제작된다. 먼저 고정자를 제작하여 치수를 확인한 후 고정자를 조립할 하우징을 100°C에서 1시간 고온 저장하여 하우징을 팽창시킨다. 내경이 팽창된 하우징에 고정자를 Fig. 5와 같이 억지 끼움한 후 하우징을 상온에서 서서히 냉각시켜 고정자를 조립하게 된다. 이후 회전자를 결합하면 모터부가 완성되며 최종적으로 모터부와 제어부를 연결한 뒤 시험장비를 활용하여 기본 성능확인, 홀센서 초기 셋팅 신호 측정 등 정상작동 여부를 확인한다.

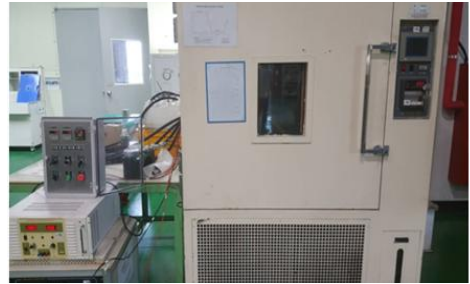
Fig. 6 Reproduction test equipments for high-temperature operation of the fuel pump

고장 메커니즘 분석을 위하여 주위 온도 변화에 의한 연료펌프 고정자 슬립 확인 및 성능 변화 여부 확인을 위한 고장 재현시험을 수행하였다. 시험 장비는 Fig. 6과 같이 펌프 구동을 위한 전원인가 장비, 고온 챔버 등으로 구성하였으며, 시험 시료는 정상제품 1대와 고장제품 1대 모두 칩새 크기가 가장 작은 시료를 선정하였다. 시험을 위해 Fig. 7과 같이 시료번호 #4(정상제품)와 시료번호 #6(고장제품)을 고온챔버 내에 위치시켰다. 시험은 50°C, 60°C, 70°C로 설정된 온도챔버에 연료펌프를 설치한 후 2시간 동안 작동시키는 방법으로 수행하였으며 소모전류, 연료 토출압력, 모터부 하우징 표면온도 확인, 연료펌프 ON/OFF시험을 통해 정상작동 여부를 확인하였으며, 제품별 시험결과를 Table 2와 Table 3에 정리하였다. 정상제품은 70°C에서 4시간 경과 후에도 성능에 이상이 없었으나, 고장품은 70°C에서 1시간 30분 경과 시 소모전류가 약 21A로 상승됨과 동시에 연료 토출압력이 약 4bar로 하락되었으며, ON/OFF시험 수행 시 비정상 작동을 하였다. 참고로 정상적인 소모전류는 약 13A이며, 연료 토출압력은 약 8bar이다. 또한 전류값이 상승함에 따라 발열이 발생하여 Fig. 8과 같이 모터부 하우징 표면온도가 88°C로 측정되어 비정상적으로 상승함을 확인하였다.

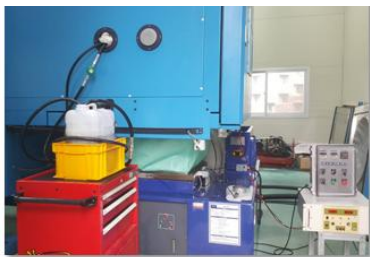
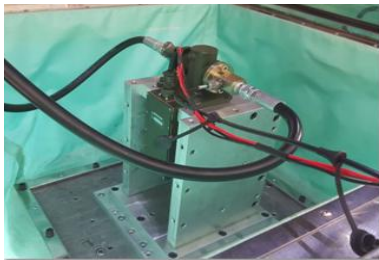
Fig. 11 Vibration test in high temperature for fuel pump improvement verification

개선효과를 검증하기 위해 개선품을 제작하여 Fig. 11과 같이 시험을 수행하였다. 시험은 기본 성능시험, 고온시험, 진동시험, 고온·진동 복합시험 순으로 진행되었다. 고온·진동 복합시험은 실제 전투

차량용 연료펌프의 작동 조건과 유사하게 90°C 고온환경과 진동 하중을 동시에 부가하였다. 모든 시험 결과 소모 전류, 연료 토출압력, ON/OFF 시험에서 이상없음을 확인하였다.
