## 드론을 활용한 산림공간정보 조사 및 분석

### Investigation and Analysis of Forest Geospatial Information Using Drone

**Keywords** : Drone, Forest Damaged Area, Forest Geospatial Information, Ortho Image, Point Cloud

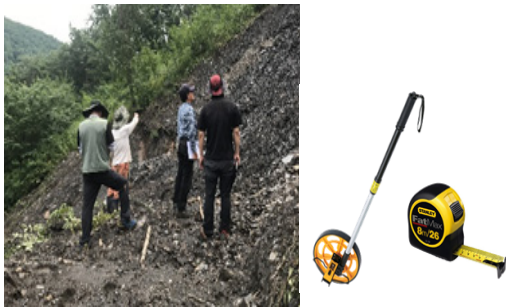
Fig. 1. Current forest investigation methods

또한 현재는 현장방문과 목측, 줄자 등을 활용한 현장 조사 방법이 주를 이루고 있다. 따라서 조사 인력 및 시간의 부족과 정확한 훼손 면적 및 체적의 파악이 어려운 실정이다.

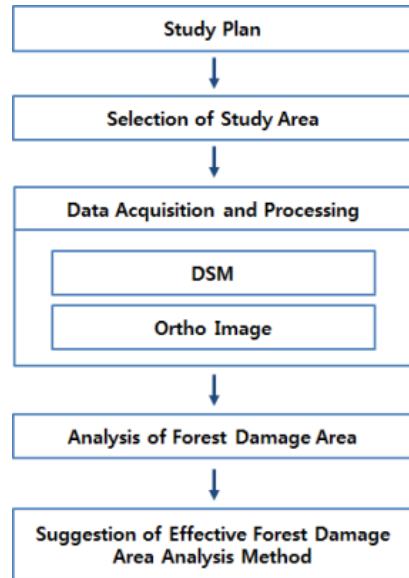
Fig. 2. Study flow

측량을 위한 드론 활용 연구가 진행되었으며, 드론의 형태별 특성에 대한 분석이 이루어졌다[6]. 또한 다양한 조건에서 드론 성과물의 정확도 및 활용성을 제시하고자 한 연구도 이루어졌다[7,8]. 본 연구에서는 임야훼손지역에 대한 분석을 위해 드론을 활용하였다. 드론을 활용하여 대상지역에 대한 촬영을 수행하고, 자료처리를 통해 포인트클라우드 형태의 DSM(Digital Surface Model) 및 정사영상을 생성하였으며, 성과물을 활용하여 훼손지역에 대한 분석을 수행함으로써 임야훼손지역의 효과적인 분석 방안을 제시하고자 하였다. Fig. 2는 연구흐름도를 나타낸다.

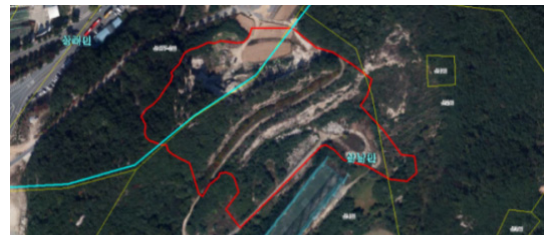
Fig. 3. Study area

본 연구에서는 산림공간정보 조사 및 분석을 위해 울주군 인근의 임야를 대상지역으로 선정하였다. 연구대상지는 대규모 토목공사로 임야의 무단훼손이 발생한 지역이다. Fig. 3은 연구대상지이며, Fig. 4는 산림훼손 현황을 나타낸다.

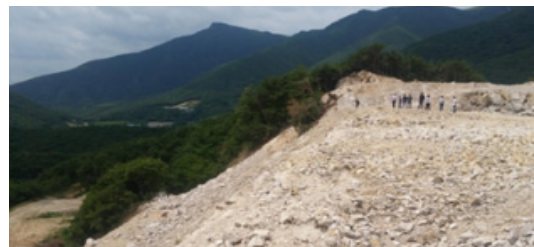
Fig. 4. Forest damaged area

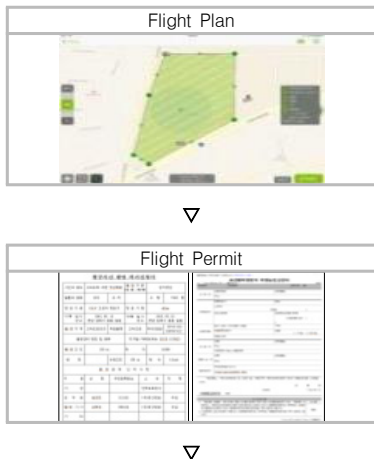
Fig. 6. Data acquisition and processing procedure

연구대상지역의 자료취득을 위해 촬영계획을 수립하고, 비행승인을 득하였으며, 총 6개의 지상기준점(GCP; Ground Control Point)와 4개의 검사점(CP; Check Point)을 설치하였다. Fig. 6은 자료취득 및 처리 흐름을 나타낸다.

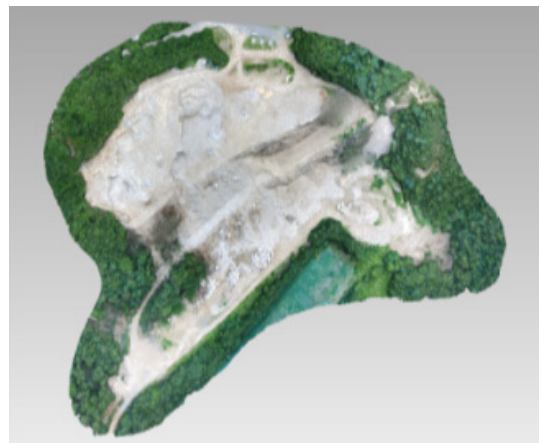
Fig. 7. Ortho image

드론으로 취득한 영상의 처리는 UAS Master 소프트웨어를 이용하였다. 드론으로 촬영한 사진과 각 사진에 대한 위치 및 자세정보를 이용한 자료처리를 통해 포인트클라우드 형태의 DSM과 정사영상을 제작하였다. Fig. 7과 Fig. 8은 드론을 통해 생성한 정사영상과 DSM을 나타낸다.

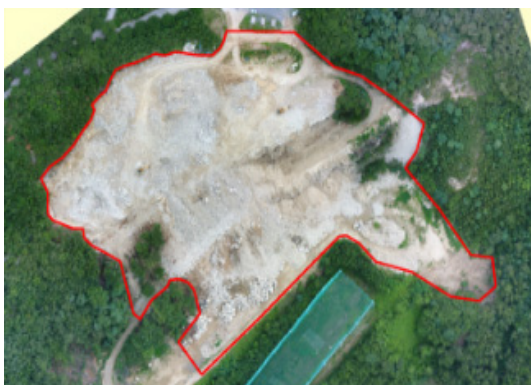
Fig. 9. Determination of forest damaged area

정사영상의 해상도는 약 4cm로 산림훼손 여부를 육안으로 판별할 수 있었다. Fig. 9에 나타난 붉은 색 선이 육안으로 판별한 훼손지역이며, 면적은 총 35152.3m<sup>2</sup>로

훼손지역의 면적은 정사영상을 이용한 훼손지역 판별 및 구역경계 설정을 통해 산출되었다. Fig. 9는 정사영상을 통해 판별된 훼손지역을 나타낸다.

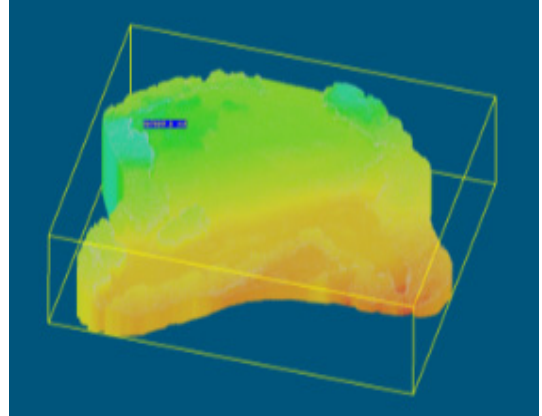
훼손된 임야의 체적은 훼손 전과 후의 차이로 산출하였으며,  $48,447.4\text{m}^3$ 의 값을 나타내었다. Fig. 13은 체적 산출결과를 나타낸다.

Fig. 13. Volume calculation
