# 볼트 수직이음 PHC말뚝과 용접이음 PHC말뚝의 이음부 거동 비교

## Comparison of Splices between Bolts and Welding Spliced PHC Piles

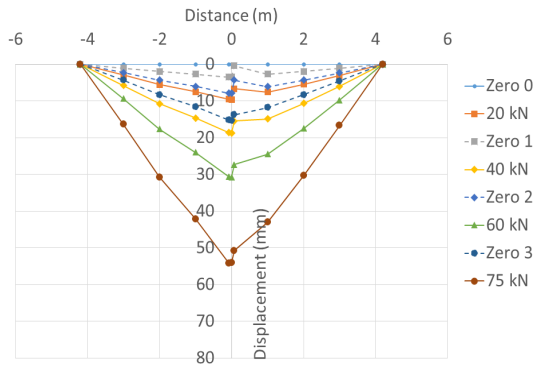
Fig. 4. Test results of P-BV-02

관찰하였으며 하중 제거 후 변형 양상도 관찰하였다. 그 결과를 각각 Fig. 4 및 Fig. 5에 나타내었다. 또한 2개의 시험말뚝에서는 75kN, 83kN의 파괴하중을 구하였다.

Fig. 4~Fig. 6의 시험 결과로부터 이음볼트가 풀린 볼트 수직이음 PHC말뚝의 이음 말뚝 성능을 분석하였다. 각 하중 단계에서 볼트 수직이음 PHC말뚝은 이음부위에 대하여 양쪽으로 대칭된 직선 상태의 변위 양상을 나타내고 있었다. 즉 이음부를 기준으로 V형으로 꺾어진 채 2개의 별도의 말뚝으로 거동하는 것을 알 수 있었다. 각 하중 단계에서 하중 제거 시 이음말뚝은 하중 재하 전의 상태로 돌아가지 않는 것을 알 수 있었다. 즉 이음볼트가 풀린 볼트 수직이음 PHC말뚝은 탄성체로 거동하지 않는 것을 알 수 있었다.

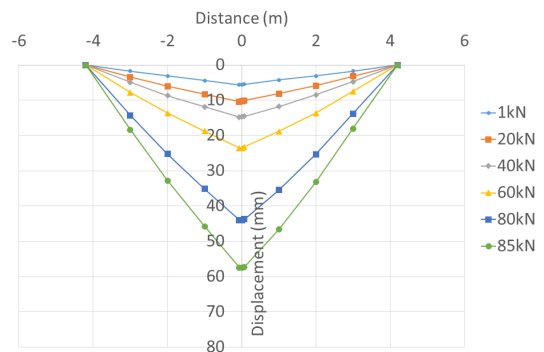
Fig. 6. Test results of P-BV-04

시험말뚝 P-BV-04에서는 2개의 시험말뚝에서 확인된 파괴하중의 약 1/2 수준인 40kN의 하중단계에서 10회, 20회, 30회의 반복재하를 실시하고 하중을 제거한 다음 파괴 시까지 힘시험을 실시하면서 각 하중 단계별로 볼트 수직이음 PHC말뚝의 위치별 변형 양상을 관찰하였으며 그 결과를 Fig. 6에 나타내었다.

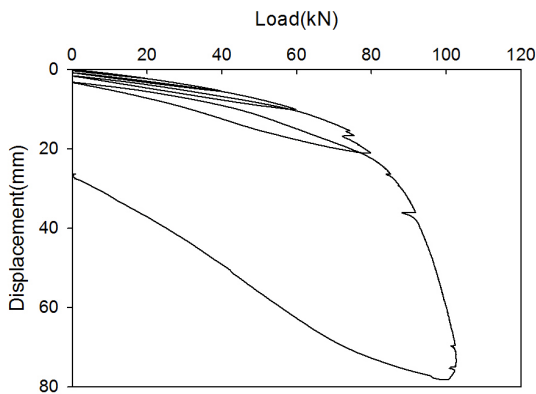
Fig. 7. Test results of P-W-01

2개의 시험말뚝 P-W-01 및 P-W-02에서 하중단계별로 재하 후 및 하중 제거 후의 용접이음 PHC말뚝의 변형 양상을 관찰하였으며 그 결과를 각각 Fig. 7 및 Fig. 8에 나타내었다. 2개의 시험말뚝에서는 102kN, 97kN의 파괴하중을 구하였다.

Fig. 7~Fig. 9의 시험 결과로부터 용접이음 PHC말뚝의 말뚝성능을 분석하였다. 각 하중 단계에서 용접이음 PHC말뚝은 이음부위에 대하여 양쪽으로 대칭된 곡선 상태의 변위 양상을 나타내고 있었다. 즉 PHC말뚝과 용접이음부가 일체화 되어 1개의 말뚝으로 거동하는 것을

알 수 있었다. 각 하중 단계에서 하중 제거 시 이음말뚝은 하중 재하 전의 상태로 돌아가는 것을 알 수 있었다. 즉 용접이음 PHC말뚝은 탄성체로 거동하는 것을 알 수 있었다.

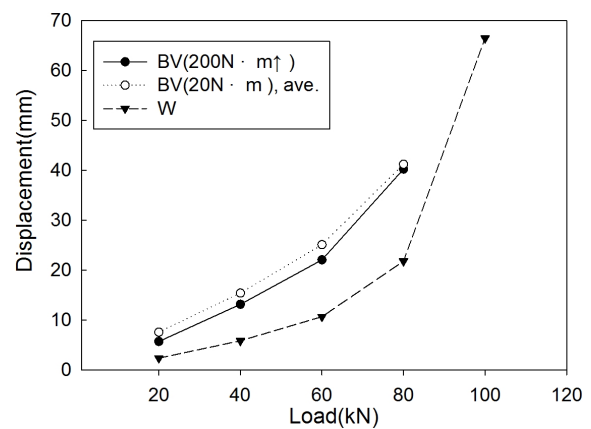
Fig. 10. Plot of displacements of splices by step unloadings

2가지 이음 PHC말뚝에 대하여 파괴 발생 전까지의 재하 하중에 대하여 20kN 단계마다 변위를 나타낸 Fig. 3, Fig. 4, Fig. 5, Fig. 7, Fig. 8로부터 2가지 이음 PHC말뚝에 대하여 재하 단계에 따른 볼트 수직이음부와 용접이음부 중앙의 변위를 측정하여 Table 5 및 Fig. 10에 나타내었다. 200N·m 이상의 토크치로 체결한 볼트 수직이음 PHC말뚝의 경우 80kN까지, 20N·m의 토크치로 체결한 볼트 수직이음 PHC말뚝의 경우 60~80kN까지, 용접이음 PHC말뚝의 경우 100kN 단계까지 이음부 변

200N·m 이상의 토크치로 체결한 볼트 수직이음 PHC 말뚝과 20N·m의 토크치로 볼트 수직이음 PHC말뚝의 변위는 비슷한 수준이었다. 볼트 수직이음 PHC말뚝의 파괴하중인 재하 하중 80kN까지는 용접이음 PHC말뚝의 변위는 볼트 수직이음 PHC말뚝의 1/3(40kN이하의 하중 단계)~1/2(60kN이상의 하중 단계) 수준이었으며 그 이후 하중 단계에서는 변위는 크게 증가하여 소성변형단계에 도달하였다.

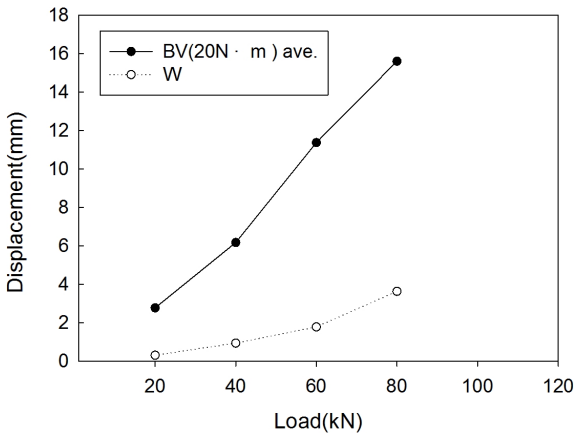
Fig. 11. Plot of residual displacements of splices by step unloadings

4, Fig. 5, Fig. 7, Fig. 8로부터 2가지 이음말뚝에 대하여 재하 단계에 따른 하중 제거 후의 볼트 수직이음부와 용접이음부 중앙의 잔류 변위를 측정하여 Table 6 및 Fig. 11에 나타내었다. 볼트 수직이음 PHC말뚝의 경우 60~80kN, 용접이음 PHC말뚝의 경우 80kN 단계까지 측정할 수 있었다.

20N·m의 토크치로 체결된 볼트 수직이음 PHC말뚝의 잔류 변위는 허용할 수 없는 한계상태 이상의 수준으로 나타났으며 하중이 증가함에 따라 15.6mm까지도 나타났다. 용접이음 PHC말뚝의 잔류 변위는 60kN의 하중단계까지는 거의 발생하지 않았으며 그 이후 파괴하중에 접근하는 경우에는 3.6mm정도까지는 발생하였으나 미미한 수준이었다.

20N·m의 토크치로 체결된 볼트 수직이음 PHC말뚝의 잔류 변위는 용접이음 PHC말뚝의 잔류 변위보다 4.3~6.0배만큼 크게 나타났다. 이는 이음품질 성능 측면에서 볼트 수직이음 PHC말뚝이 용접이음 PHC말뚝에 크게 미달되는 것을 의미하였다.
