11.15 지진 사례를 통한 지진피해 시설물 위험도 평가 체계 개선

Improvement of Post-earthquake Risk Assessment System for Damaged Buildings by Case Study on ‘11.15 Earthquake’

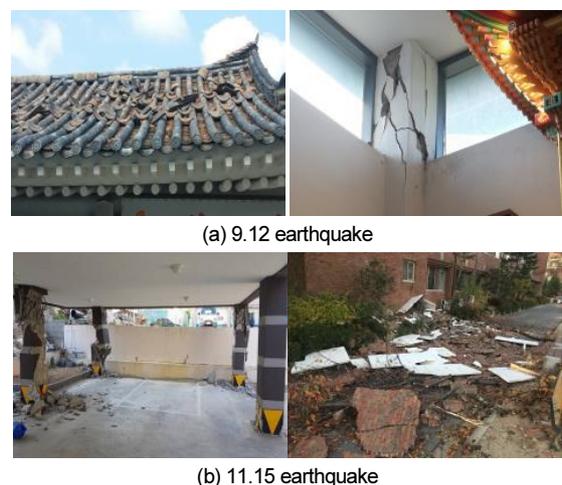
Fig. 1. Earthquake damage case

2016년 9월 12일 20시 32분에 경북 경주시에서 발생한 규모 5.8의 지진(이하“9.12 지진”), 2017년 11월 15일 14시 29분에 경북 포항시에서 발생한 규모 5.4의 지진(이하“11.15 지진”) 등 2번의 지진은 계기관측 이래 각각 첫 번째, 두 번째로 큰 규모의 지진으로서 더 이상 우리나라도 지진에 대하여 안전지대가 아니라는 인식을 심어주는 계기가 되었다. Fig. 1과 같이 9.12 지진은 공공시설 182건, 민간주택 전파 5건, 반파 24건, 기와파손 및 벽체 균열 등 주택소파 4,967건, 문화재 59건 등 총 5,237건의 피해를 발생시켰으며, 11.15 지진은 공공시설 644건, 민간사유시설 31,000건 등 총 31,644건의 피해를 발생시켰다. 또한 11.15 지진에 의한 피해액은 9.12 지진 시 발생한 피해액의 약 5배에 달하여 전 국가적으로 큰 충격을 불러일으켰다.

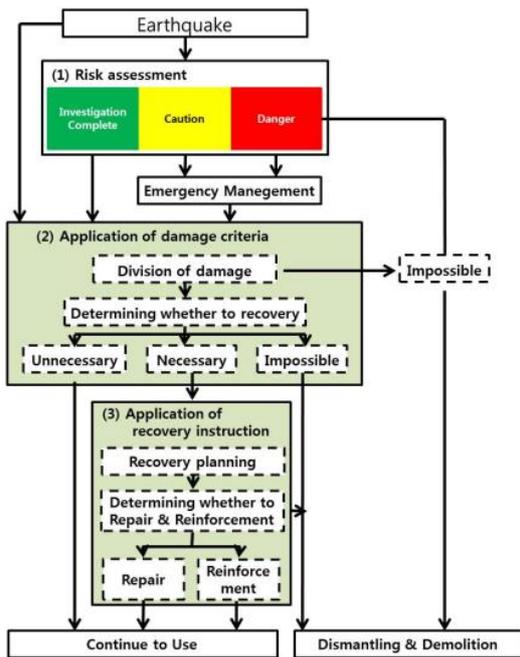
Fig. 2. Risk assessment system (Japan)

위험도 평가 및 조사는 Table 1, Fig. 2와 같이 수행되며, 각 시정촌(도도부현 하부단위의 기초지방자치단체로서 시, 정, 촌을 묶어 이르는 말) 건축 관련 부서가 중심이 되어, 도도부현(일본의 광역자치단체를 뜻하며, 도쿄도, 홋카이도 등 47개의 도와 현을 묶어 이르는 말)에서 육성되고 등록된 전문가들로 구성된 평가단에 의해 이루어진다. 평가단원은 5년에 한 번씩 갱

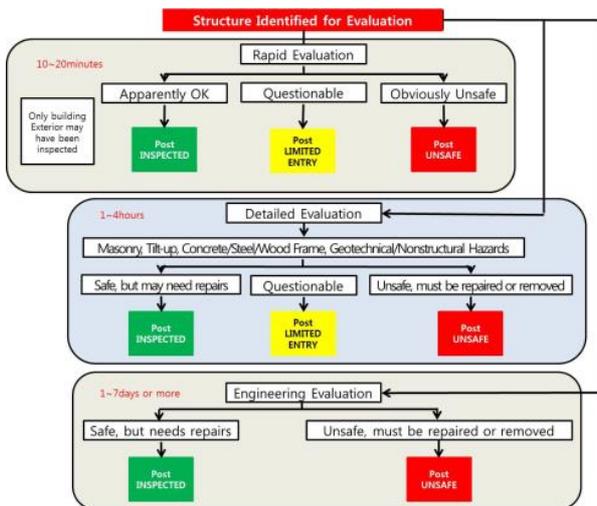
Fig. 3. Risk assessment system (USA)

미국의 위험도 평가는 1987년 미국 응용기술위원회 (Applied Technology Council, ATC)에서 최초로 가이드라인을 만들어 발표하였고, 1989년 로마프리에타 지진(Loma Prieta)과 1994년 노스리지 지진(Northridge) 시에 활용하였다. 조사항목은 Table 1과 같고, 운영 체계는 Fig. 3과 같이 세 가지 단계로 이루어져있다.

1단계 평가는 긴급평가로 시설물 구조형식에 관계없이 시설물당 약 10~20 분 정도의 평가 소요시간을 가지며, 6개 평가항목에 따라 시설물 외관의 손상 정도를 판단한다. 그 결과는 “조사완료”, “제한된 이용”, “불안전”과 같이 3가지 종류로 판정하여 모든 출입구를 포함한 건물 외관에 붙이도록 하게 되어있다.

2단계 평가는 상세평가로 시설물의 구조 형식(목조, 조적조, 조립식, 철근콘크리트, 철골조)에 따라 약 1~4시간의 평가 소요시간을 가지며, 조사 대상 시설물의 설계경험이 많은 최소 2명의 엔지니어가 수행한다. 그 결과는 1단계와 같다.

3단계 평가는 시설물의 구조해석 및 내진성능평가 등 전문가에 의한 평가로 약 1주 이상의 평가 소요시간을 가지며, 시설물의 보수·보강을 통하여 계속 사용 및 철거 여부에 대한 결정을 하게 된다. 1, 2단계의 위험도 평가는 정부에서 운영 중인 위험도 평가단이 수행하지만, 3단계 평가는 시설물 소유자의 개인비용과 개인의지에 따라 이루어진다 [4, 7, 8].

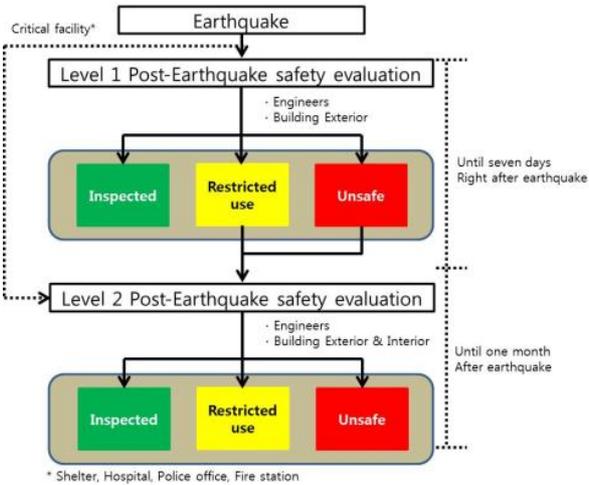
Fig. 4. Risk assessment system (Korea)

위험도 평가 체계는 Fig. 4와 같이 1, 2단계로 구성되며, 평가 결과는 “사용가능”, “사용제한”, “위험”과 같이 3가지 종류로 분류된다.

1단계 위험도 평가는 지진발생 초기에 피해 시설물의 외관을 육안으로 신속하게 점검하여 사용 가능여부를 평가하는 것으로, 지진발생 직후 1~2일부터 7일 이내에 이루어져야 하며, 건물당 10~20분의 평가시간을 가진다. 평가 항목은 Table 2와 같이 5가지 항목으로 구성된다.

2단계 위험도 평가는 1단계 위험도 평가를 실시한 시설물 중에서 “사용제한”, “위험” 판정을 받은 시설물에 대하여 보다 자세한 평가로 사용 가능

여부를 평가하는 것으로 지진발생 후 30일 이내에 이루어져야 하며, 건물당 1~4시간의 평가시간을 가진다. 평가 항목은 Table 3과 같이 2가지 항목으로 구성되며, 위험이 더 큰 항목으로 평가된다 [1, 11].

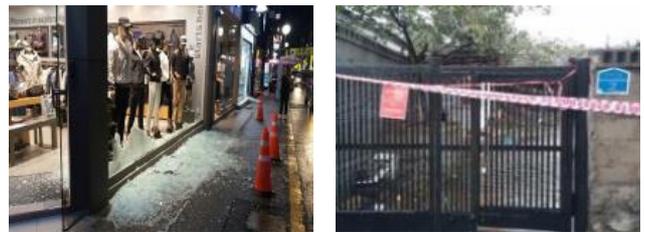
Fig. 5. 9.12 Earthquake damage case

2016년 9월 12일 20시 32분에 경북 경주시에서 발생한 규모 5.8의 9.12 지진은 진앙지(경주시 내남면) 및 인근 지역(울산, 포항, 부산, 대구)에 낙하물에 의한 인명 피해, 시설물 균열 및 부분파손 등의 시설물 피해, 순간적인 트래픽 증가로 인한 일시적인 통신장애 등의 피해를 발생시켰다. 발생한 피해들 중에는 Fig. 5와 같이 학교 및 민간시설물, 종교사찰 등 시설물 피해도 포함되어 있었으며, 공공시설 182건, 민간주택 전파 5건, 반파 24건, 기와 파손 및 벽체균열 등 주택소파 4,967건, 문화재 59건으로 집계되었다 [6].

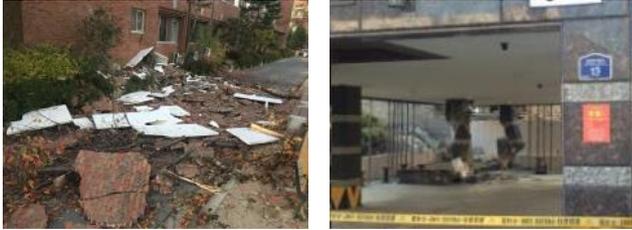
Fig. 6. 11.15 Earthquake damage case

2017년 11월 15일 14시 29분에 경북 포항시에서 발생한 규모 5.4의 11.15 지진은 9.12 지진보다 작은 규모의 지진이었으나 Fig. 6과 같이 공공시설 644건, 민간사유시설 31,000건 등 총 31,644건의 피해를 발생시켰다.
