그라우트 품질을 고려한 텐던의 부식저항성 평가

Evaluation of Corrosion Resistance with Grout Type and Tendon

Keywords: Grout, Tendon, Corrosion, ICM, Absorption, Bleeding

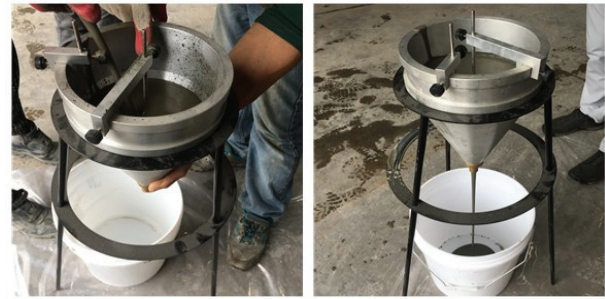
본 연구에 사용된 두 종류의 그라우트 유동성 평가는 KS F 4044(수경성 시멘트 무수축 그라우트)에 규정되어 있는 유하시간 시험 방법에 따라 실시하였다(KS F 4044, 2004). 윗면의 안지름 178mm, 아랫면의 안지름 12.7mm, 높이 조절부 75mm, 깔대기 높이 190mm를 준비하였으며, 안지름 12.7mm, 길이 38.1mm의 배출관이 붙은 금속제로 제조된 깔대기를 이용하여 시료를 배출시켜 연속하여 유하하고 있는 시료가 처음 끊어질 때까지의 시간을 2회 측정하여 평균값을 초단위로 정수 자리로 나타냈다. Fig.2에서는 그라우트 타설 및 유하시험 사진을 나타내고 있다.

Fig. 2 Flow test of cement grout

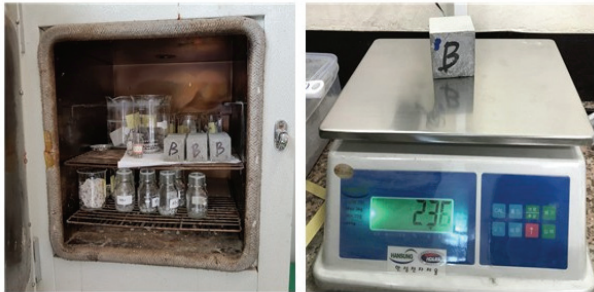
흡수율 시험을 위해 KS F 2451(건축용 시멘트 방수제 시험 방법) 및 KS F 4919(시멘트 혼입 폴리머계 방수제 시험 방법)을 준용하여 시험을 수행하였다(KS F 2451, 1968; KS F 4919, 2003). 시험체를 14일간 양생 후 온도 $105 \pm 5^\circ\text{C}$ 의 건조기 안에서 24시간 건조 한 후 꺼내어 상온까지 냉각했을 때의 무게를 전자저울을 사용하여 0.1g 까지 측정하였다. Fig. 4에서는 흡수율 시험을 위한 실험사진을 나타내고 있다.

Fig. 4 Photos for absorption ratio

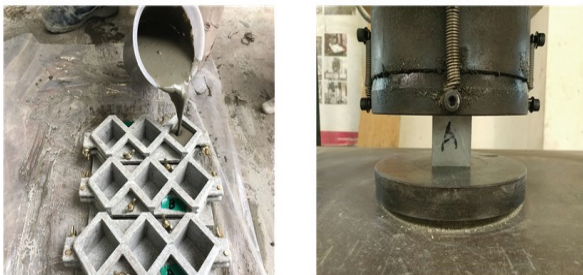
압축강도 평가는 KS L 5105(수경성 시멘트 모르타르의 압축 강도 시험방법)에 규정되어 있는 압축강도 시험 방법에 따라 수행하였으며(KS F 5105, 1966), Fig. 5와 같은 $50 \times 50 \times 50\text{mm}$ 몰드를 사용하여 시험체를 제작 후 200 TON UTM(만능시험기)을 사용하여 측정하였다.

Fig. 5 Photos for compressive strength test

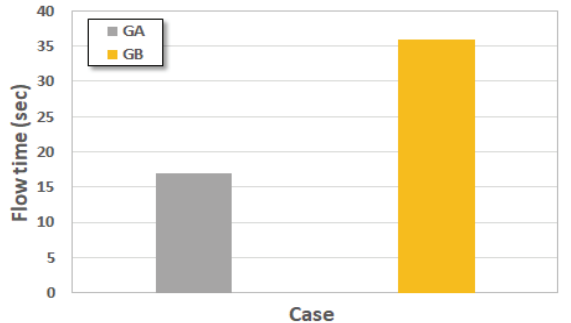
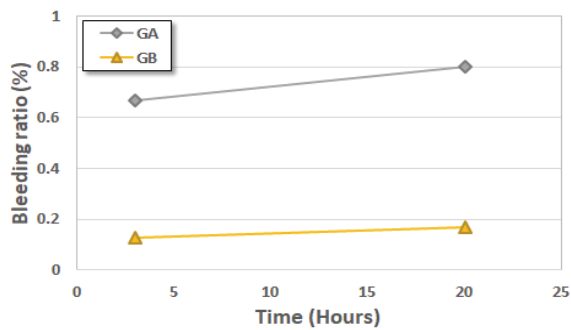
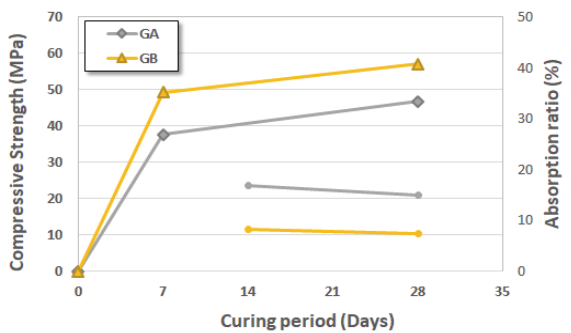
14.9~16.8%를, GB에서는 7.4~8.2% 수준의 흡수율로서 50% 수준의 감소를 나타내었다. 단위 분체량의 증가 및 SF 혼입으로 인한 공극률의 감소는 강도 증가 및 투수성 감소에 매우 효과적으로 알려져 있다(Song et al., 2010; Song et al., 2006). 그라우트 특성에 대한 실험결과는 Fig. 8에 도시하였다.

(a) Flow time

(b) Bleeding ratio with time

(c) expansion ratio

(d) Compressive strength and Absorption ratio with time

Fig. 8 Engineering properties of GA and GB

Table 4에서는 유하시간, 블리딩, 압축강도, 흡수율 측정결과를 정리하여 유하시간을 측정된 결과, GA의 경우 평균 17초, GB의 경우는 평균 36초로 측정되었다. 이는 단위분체량이 많아서 유하 시간이 증가한 것이지만 1.0m 시편에 주입할 경우 시공성에서는 큰 차이가 발생하지 않았다. GA 및 GB의 블리딩률 및 팽창률을 측정된 결과, GA는 0.80%, GB는 0.17%의 블리딩률을 나타내었으며, 20 시간 이후 GA에서는 -1.27%, GB에서는 -0.27%의 팽창률을 나타내었다. 블리딩의 경우 단위 시간에 반응하는 시멘트량이 증가할수록 감소하므로 부배합 그라우트에서 블리딩의 감소가 발생하였다. 또한 팽창률

은 수화반응에 따라 수축이 생하는데, 건조수축의 발생기구와 비슷하다. 단위 분체량이 크고 자유수가 작은 경우 건조수축량이 감소하므로(RILEM, 1997; Tazawa and Miyazawa, 1995), 팽창률이 GB에서 -0.27% 수준으로 감소하였다.

압축강도는 7일, 28일 모두 그라우트 GB가 GA에 비해 10.0 MPa 이상 높은 것으로 평가되었으며, 흡수율은 GA에서는

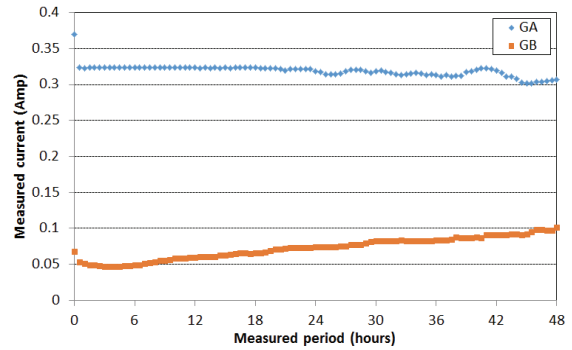
축진 부식실험을 통한 부식 특성을 평가하기 위해 컷팅된 시편 중 하면에 있는 시편, 즉 블리딩이 없는 건전한 구간에 대한 시편을 대상으로 철근부식 평가를 수행하였다. Fig. 9에서는 2일 및 4일 경과된 시편의 부식전류 측정결과를 나타내고 있다.

(a) Current measurement for 2 day

(b) Current measurement for 4 day

Fig. 9 Comparison of measured current with acceleration period

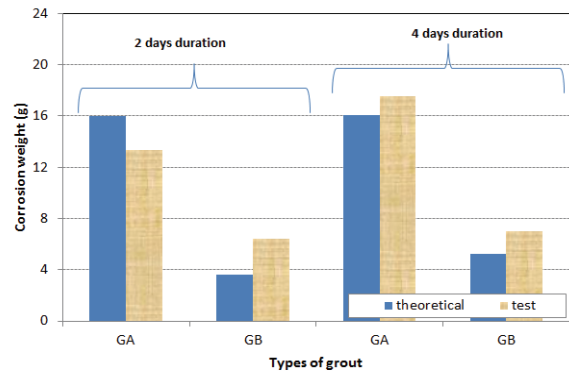
또한 실제 측정된 2일 및 4일의 부식량 평가 결과 및 부식 성상을 Fig. 10에 나타내었으며 관련 강연선의 부식사진을 Fig. 11에 나타내었다.

Fig. 10 Measured corrosion amount with various conditions

이론과 실험결과는 유사한 경향을 보이지만 차이를 나타낸다. 이는 실험상수(c)를 고려하지 않았고, 증류수를 대신 인공해수를 사용하였으며, 양이온이 많은 그라우트 내의 텐던의 부식량을 평가하였기 때문이다. 또한 측정시의 오차와 온도 영향도 있었으리라 판단된다. 실험값을 기준으로 부식시간의 2일에서 4일로 증가함에 따라 GA에서는 13.37 g에서 17.58 g으로 증가하였으며, GB에서는 6.44 g에서 7.00 g으로 부식량이 증가하였다. 고품질의 그라우트를 사용함으로써 2일 경과 시 48.2%의 부식감소를 4일 경과 시 39.8%의 부식 감소를 유도할 수 있었다.

부식전류를 감소시키는 주된 원인은 부배합 그라우트를 통한 공극률의 감소와 이온 확산성의 감소이며, SF의 첨가로 인해 감소된 공극률이 큰 영향을 차지했을 것으로 판단된다 (Tazawa and Miyazawa, 1995; Song et al., 2010).
