한국외국어대학교 어문학관 리모델링

A case of green remodeling of university building
(HANKUK University of Foreign Studies Literary Hall)

박 세 희 / 지안건축사사무소 대표
Park, Sehee / Principial, ZIAN Architects
zian.seoul@gmail.com

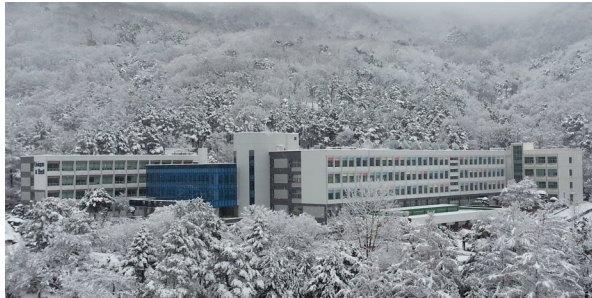
리모델링 후 전경사진

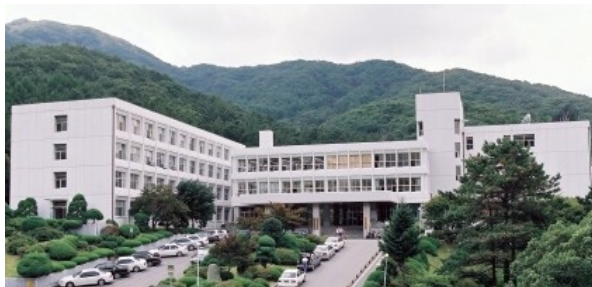
리모델링 전 전경사진

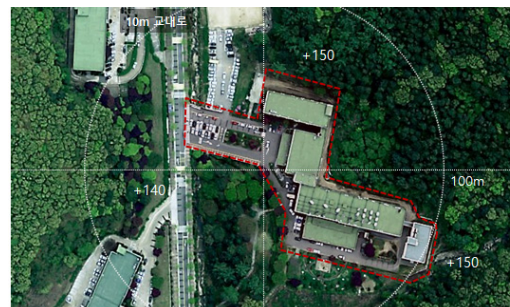
그림 1. 배치

캠퍼스의 동쪽 끝에 위치하고 있으며 고지대에 위치하고 있어서 일조여건은 양호한 편이다. 남동측에 구릉지가 있지만 낮아서 채광에 큰 영향을 미치지 않는다. 다만 건물 배치의 향이 다양하여 향에 대한 일사환경 개선의 필요성이 있었다.

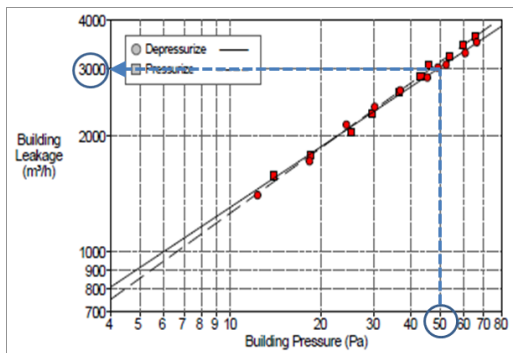
그림 3. 실내기밀 측정

- 장소 : 멀티미디어강의실 501호, 513호, 514호
- 방법 : 실내기압을 감압/가압하여 누기량 측정

측정 대상 강의실의 평균 누기율은 13.40회/h 누기가 심해 에너지 손실이 커서 이에 대한 대책이 필요한 것으로 판단되었다.

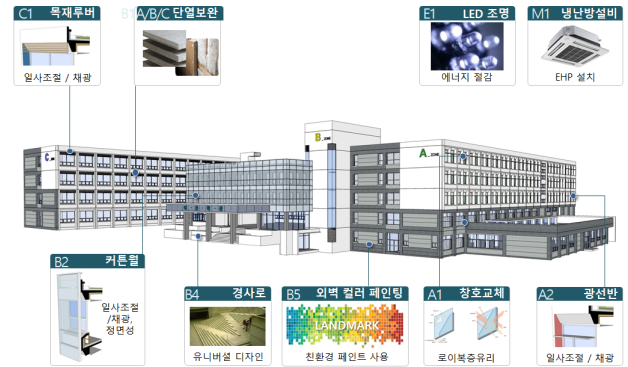
그림 7. 그린리모델링 종합계획도

기존 건축물의 에너지 성능을 분석하고 예산범위 내에서 에너지 절약 설계요소 중 우선 순위를 정하여 적용하였다. 건축 분야는 외벽 단열 개선, 출입문은 방풍실 설치와 기밀성 있는 창호로 교체하였다. 창호는 고성능 PVC 창호를 설치하여 기밀성과 단열성능을 개선하였다. 설비분야로는 EHP 시스템과 조명은 LED를 적용하였다.
