자동차용 모바일 폰 충전 케이블의 발화 안전성에 관한 연구

A Study on safety against a fire of charging cable for mobile phone for vehicle

Abstract

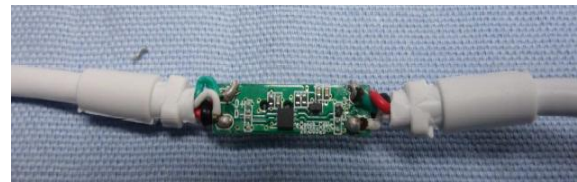
시험품은 Fig. 7과 같이 전면과 후면의 전자회로로

구성된 USB 케이블 10개에 각각 1번에서 10번까지 번호를 부여하고 구분하여 시험을 실시하였다.

[Figure 7] Specimen for Testing

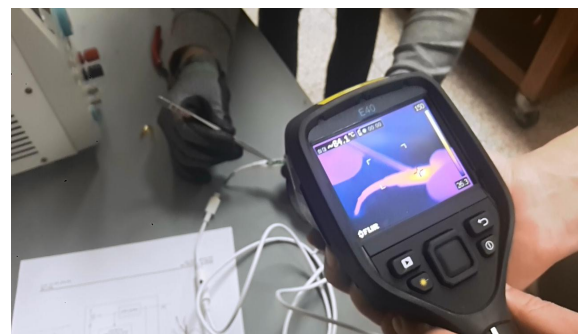
모의시험 결과, Fig. 9의 ○로 표기한 Chip Resistor를 단락 했을 때, Fig. 10과 같이 □로 표기한 LED 부분에 소손 현상이 발생하였다. 따라서 과전류로 인해 취약한 부분의 소손현상이 발생하는 부분을 찾았고, 시험품 6개에 동일 부위의 단락시험을 추가로 실시하였다. 시험 중 연소가 발생하고 온도가 상승한 시험품은 Fig. 11과 같이 열화상카메라를 이용하여 온도를 측정하였다.

[Figure 11] Measurement of Temperature Rise
