# 마이크로 포커스 X-ray CT를 이용한 콘크리트 손상균열의 정량적 평가

## Quantitative Evaluation of Concrete Damage by X-ray CT Methods

### Abstract

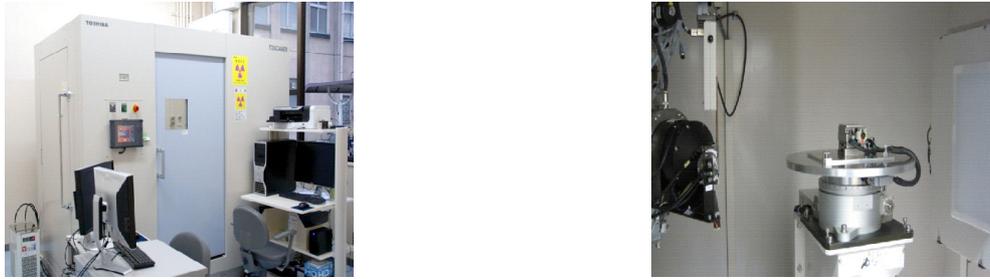
Fig. 1. Micro focus X-ray CT scanner at kumamoto university.

X-ray CT법은 X선 투과법을 이용하여, 피험체에 X선을 조사하여 물체투과 전후의 X선 에너지 감쇄비로부터 투과한 물체내부의 X선 흡수율의 공간분포를 수치적(CT 값)으로 구한 값을 이미지화하는 실용화된 역해석수법이다. 본 연구에서 사용한 장치는 일본 쿠마모토 대학에 설치된 것으로, 도시바(Toshiba)에서 제작한 마이크로 포커스 X-ray CT 스캐너 (Fig. 1)이다. 본 연구를 위해 촬영한 콘크리트 CT 이미지는 Fig. 2a와 같으며, 골재, 모르타르, 공극의 밀도차에 의해 색이

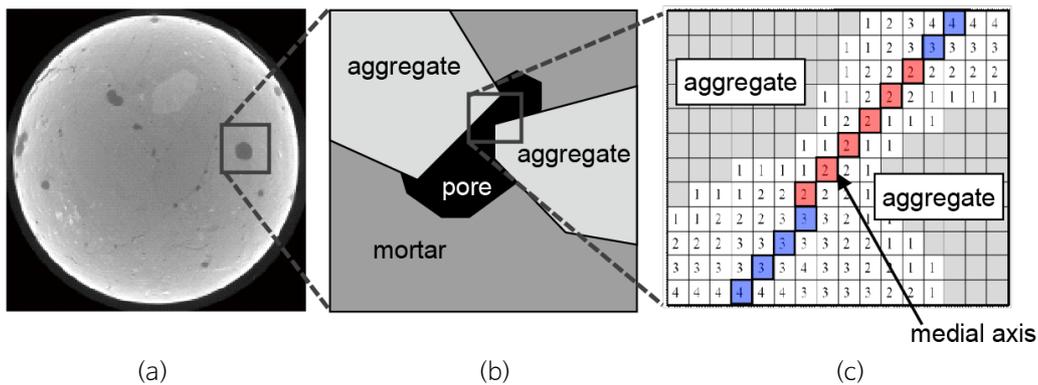
Fig. 2. Burn number and medial axis: (a) X-ray CT image; (b) enlarged view of aggregate, mortar, and pore; and (c) burn numbers assigned to pore voxels and medial axis connecting voxels passing through the center point of a pore.

Burn number와 medial axis는 Fig. 2에 나타내었다. Fig. 2a의 콘크리트를 촬영한 X-ray CT 이미지 중 임의의 부분을 확대하면 Fig. 2b와 같이 골재와 모르타르 그리고 공극으로 구성되어 있는 것을 확인할 수 있다. 골재와 공극 부분을 더욱 확대하면 Fig. 2c와 같이 골재와 골재 사이에 공극이 존재하며, 이들은 복셀로 구성되어 있다. Burn number는 공극을 나

타내는 복셀에서 최단거리에 있는 골재의 경계복셀로부터 몇 개의 복셀만큼 거리가 있는지를 나타내는 값이다. 균열의 경우, 균열의 폭을 나타내며 숫자가 커질수록 균열의 폭이 넓은 것을 의미한다. 그리고 Medial axis는 유효공극의 중심축으로, 공극이 작은 경우에는 난색, 큰 경우에는 한색으로 표시된다. 이들의 자세한 내용은 Lindquist (1996)을 참고 바란다.

달리 나타난다. CT 이미지는 1024×1024 픽셀(1 픽셀의 1변의 길이는 0.05 mm)과 슬라이스 두께 0.05 mm를 가지는 정육면체 복셀로 구성되어 있다.

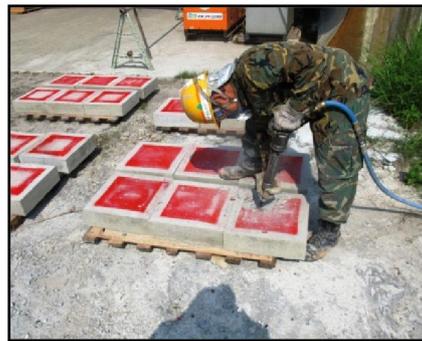
**Fig. 3.** View of chipping by hand-held breaker.

본 연구에서는 콘크리트를 대상으로 핸드브레이커로 치핑공법을 수행한 후 분석을 수행하였다. Table 1은 본 시험편에 사용한 콘크리트 시편의 배합이며, 시멘트는 경화 및 강도증진율이 빠른 조강시멘트를 사용하였다. 먼저 Fig. 3과 같이 400×400×110 mm의 콘크리트 블록을 3주간 공기중에서 양생하여, 핸드브레이커를 이용하여 300×300×10 mm의 치핑 작업을 수행하였다. 그 후, Fig. 4a와 같이 코어링으로 직경 50 mm, 길이 100 mm의 원주형 시편 총 5개(A, B, C, D, E)를 채취하여 X-ray CT 촬영한 후 분석하였다.

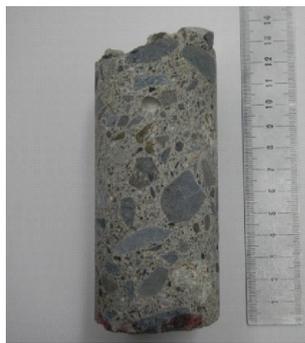
**Fig. 4.** (a) Concrete specimen after chipping. (b) Analyzed concrete.

치핑작업에 의한 충격으로 균열이 콘크리트 내부의 어디까지 발생하는지 분석하기 위하여 먼저 Fig. 4b와 같이 콘크리트 시편의 치핑면으로부터 바닥까지 8개의 부분(Part① ~ Part⑧)으로 나누어 분석을 수행하였다. 분석한 시편의 각 파트의 높이는 11 mm이며 시편의 바닥으로부터 10 mm까지는 분석대상에서 제외하였다. 한편 코어채취로 인해 손상받은 균열을 배제하기 위하여 Fig. 5와 같이 CT 이미지 중 가장자리를 제외하고 사각형으로 표시된 부분만을 분석하였다.

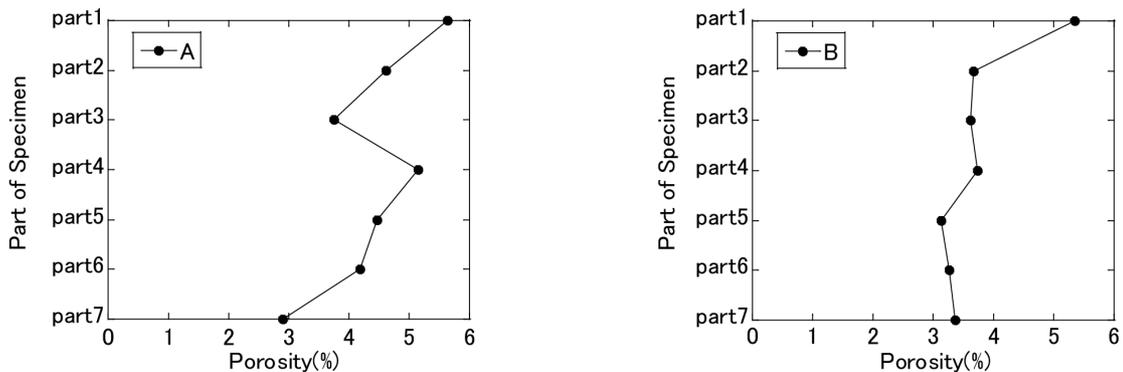
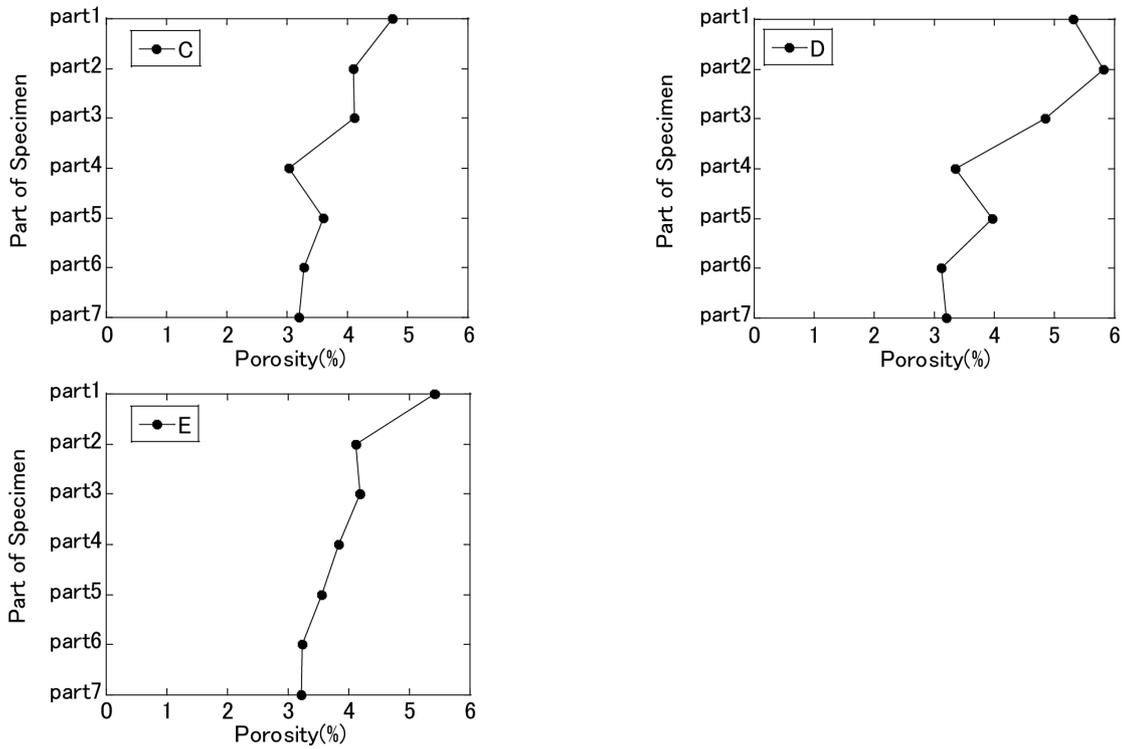
Fig. 6. Porosity index results at height of chipping in five specimens (A-E).

Fig. 6은 시편 A~E에 대한 파트별(1~7) 공극률 지표(Porosity index) 변화이다. Part 8에 대해서는 위치상 CT 이미지 촬영시 필수불가결하게 나타날 수 있는 아티팩트로 인해 CT 이미지의 분석에 부적당하였으므로, 검토범위에서 제외하였다. Part 1에 가까울수록 치핑면에 가까운 부분이다. Fig. 6을 보면 시편에 따라 차이는 있지만, 전체적으로 치핑면으로부터 멀어질수록 낮은 공극률 지표(Porosity index)를 보이며, 반대로 치핑면으로 가까워질수록 공극률 지표(Porosity index)가 증가하는 것을 알 수 있다. 이는 치핑면에 가까운 부분은 치핑의 충격에 의해 균열이 발생하고 있는 가능성이 높다는 것을 나타낸다. 시편 A를 예외로 하면, 시편의 하부는 큰 변화 없이, Part 3또는 Part4에서 증가하기 시작해 치핑면에 가까워질수록 큰 값을 나타낸다. 따라서 공극률 지표(Porosity index) 결과를 고려하면, 치핑면으로부터 3~4 cm 부분까지 치핑 충격에 의해 균열이 발생할 가능성이 있다.

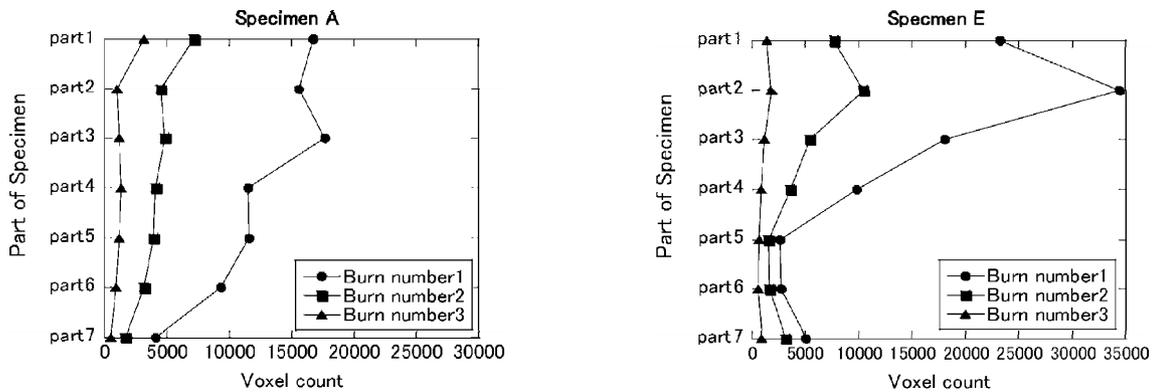
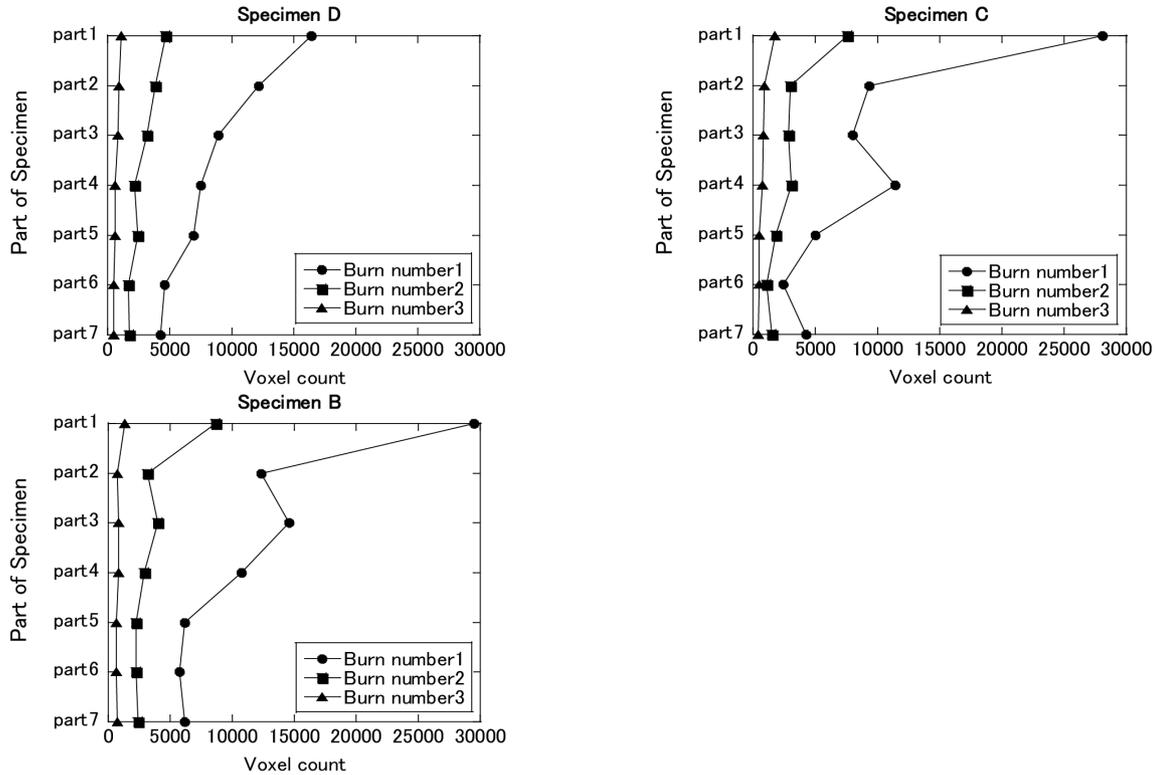
Fig. 7. Burn number results at height of chipping in five specimens (A-E).

시편 A~E의 Burn number 결과를 Fig. 7에 도시하였다. 시편별로 Burn number 1부터 3까지 도시하였으며, 가로축은 복셀수, 세로축은 시편의 파트를 나타낸다. 그래프를 보면, 치핑면에 가까울수록 Burn number 1~3의 복셀수가 증가하고 있는 것을 알 수 있다. 그 경향을 보면, 시편 A와 D는 하부로부터 상부까지 서서히 증가하고, 시편 B와 C는 서서히 증가하면서 치핑면의 바로 아래에서는 급격히 증가한다. 그리고 시편 E는 서서히 증가하지만 Part 1에서 약간 감소하는 경향이 있다. 이는 그 부분에 비교적 큰 골재가 자리잡고 있어, 상대적으로 손상영향을 덜 받은 것으로 판단된다. 이상으로부터 시편에 의해 차이는 있으나, 전체적으로 보면, 치핑면으로부터 약 3~4 cm 부분까지 치핑 충격에 의해 균열이 발생된 것으로 판단된다.

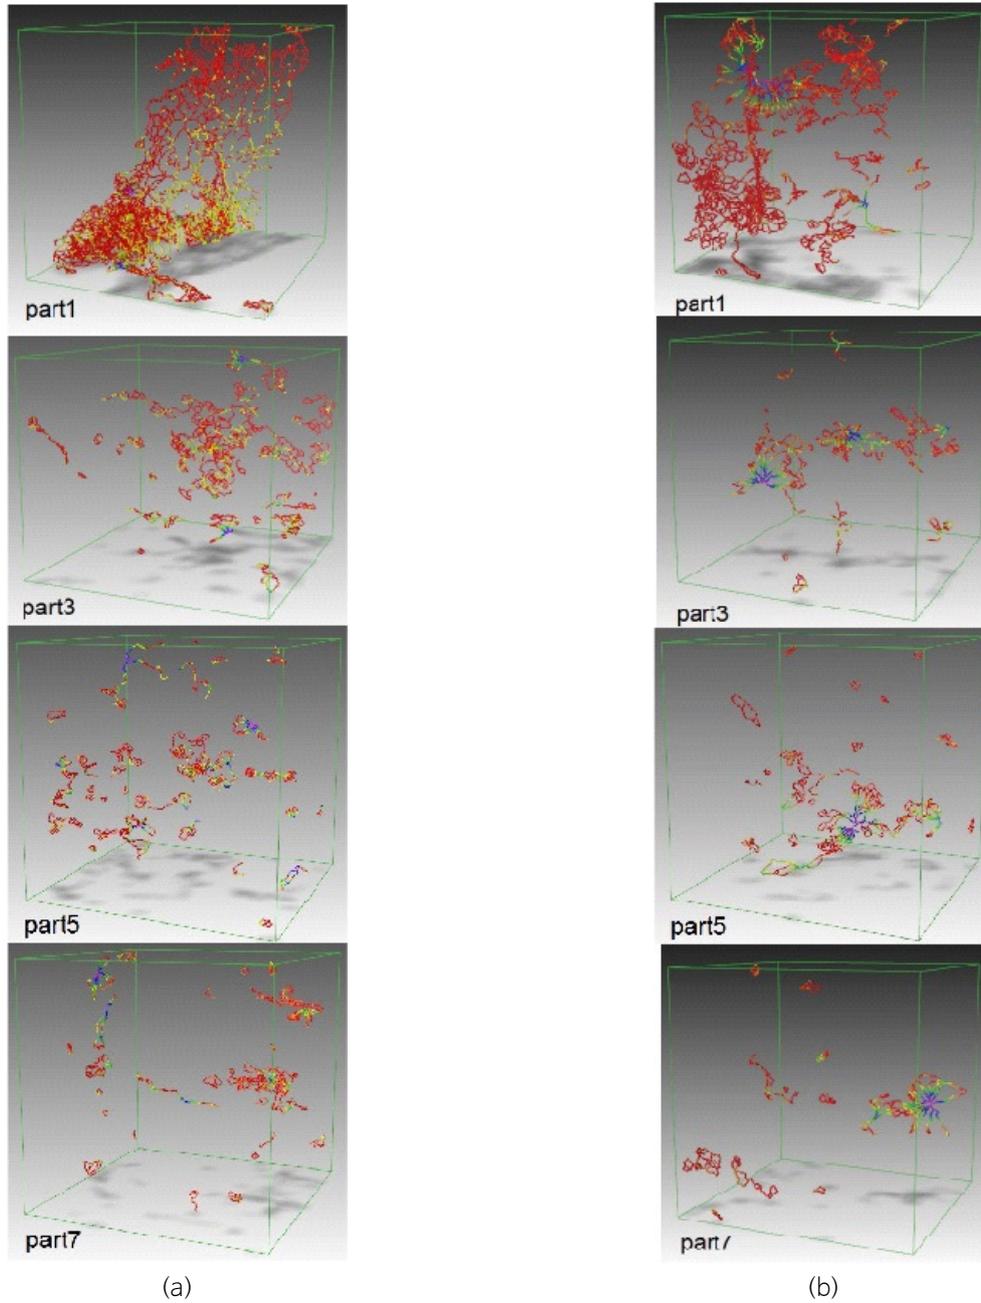
Fig. 8. Distribution of medial axes for (a) specimen B and (b) specimen D.

Fig. 8은 위에서 서술한 균열의 양상을 가시화하여 확인하기 위해 대표적으로 시편 B와 D를 대상으로 도시한 Medial axis 분포도이다. 시편 B는 Burn number 1의 복셀수가 Part 1에서 급격히 증가하고, D는 서서히 증가하고 있다. 그림의 붉은색에 가까울수록 미세균열이고, 파란색이나 보라색은 어느정도 공극이 크거나 균열의 폭이 넓은 것을 의미한다. 치핑의 영향을 가장 적게 받을것으로 보이는 시편의 바닥부터 보면, 치핑면에 가까울수록 붉은색의 Medial axis가 증가하고 있는데, 이는 치핑에 의한 충격으로 미세균열의 수가 증가하는 것을 의미한다. 이와 같은 결과는 마이크로 포커스 X-ray CT를 활용하여 풍화 전과 후 화강암의 공극분포를 정량적으로 분석한 Jeong and Takahashi (2010)에도 나타난다. 이 논문의 분석결과, 풍화 전의 공극의 분포와 유효공극의 크기는 각각 12~70  $\mu\text{m}$ , 25~35  $\mu\text{m}$ 이다. 이에 반하여 심하게 풍화된 화강암의 공극의 분포와 유효공극의 크기는 각각 13~100  $\mu\text{m}$ , 20~30  $\mu\text{m}$ 이지만, 풍화전과 비교하여 빈도는 3배에 달하였다. 이는 심하게 풍화된 화강암은 풍화전과 비교하여 공극의 크기가 커지고, 그 빈도도 증가함을 나타낸다. 또한 풍화 후 유효공극의 크기는 20~30  $\mu\text{m}$ 로 풍화전의 25~35  $\mu\text{m}$ 와 비교하여 미세하게나마 더 작아진 결과를 나타내었는데, 이는 본 논문에서 치핑면에 가까울수록 붉은 Medial axis 즉, burn number 1에 해당하는 미세균열이 증가한 것과 유사한 결과로 볼 수 있다. 즉, 풍화나 충격으로 인해 크기가 큰 공극이나 균열도 증가하지만, 크기가 작은 공극과 미세균열의 증가가 더 뚜렷히 나타난다.

Fig. 8의 Part 1들을 보면, 균열이 어느 면에 접해서 발달하고 있는 것처럼 보인다. 이는 CT 이미지를 확인해 보면, 그곳에 골재가 존재하고 있어, 골재 주위에 치핑의 충격에 의해 균열이 발생한 것을 알 수 있었다.
