구치부 지지의 상실과 마모로 인해 교합이 붕괴된 환자에서 수직고경 회복을 동반한 구강회복 증례

Full mouth rehabilitation of the patient with severe tooth loss and tooth wear with vertical dimension gaining: A case report

Department of Prosthodontics, School of Dentistry, Chonnam National University, Gwangju, Republic of Korea

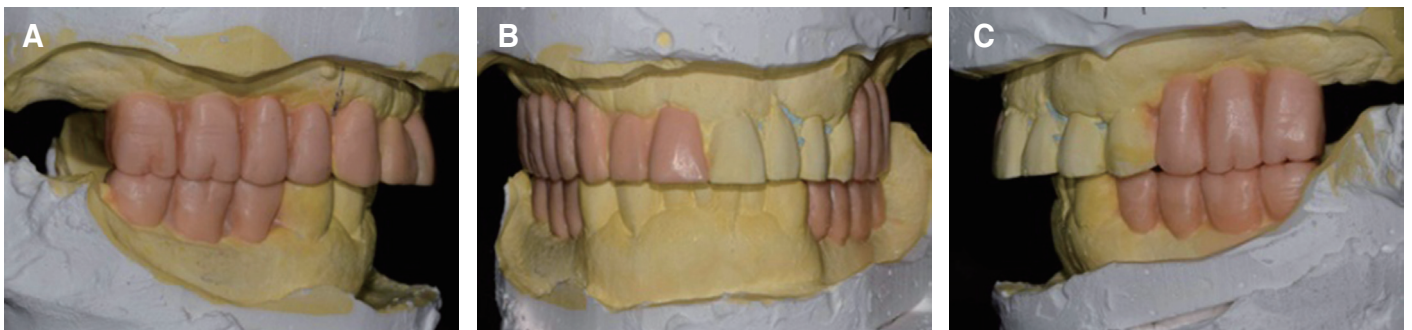
Fig. 3. Diagnostic wax up model with new occlusal vertical dimension. (A) Right lateral view, (B) Frontal view, (C) Left lateral view.
