비파괴 밀도시험을 통한 아스팔트 콘크리트의 공극률 추정 연구

Estimation of Air Voids of Asphalt Concrete Using Non-destructive Density Testing

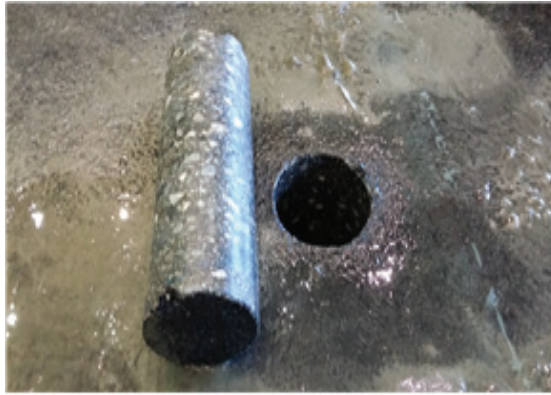
Fig. 3 Wet core specimens

아스팔트 콘크리트 포장 상면에서 3개 지점을 선정하고 비 파괴 밀도 측정기를 이용하여 공극률 수집을 완료한 후에 동일한 지점에서 Fig. 3과 같이 직경 100mm로 코어 공시체를 약 20cm 깊이로 채취 하였다. 채취된 공시체의 경우 비 파괴 밀도 측정기의 최대 측정 깊이이자 실제 포장두께인 약 5cm로 절단하고 시료의 공극률을 실측하였다. Fig. 4는 채취 된 시료의 건조상태를 보여준다.

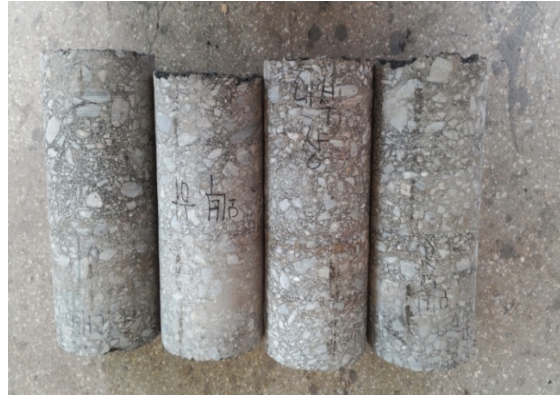
Fig. 4 Dry core specimens

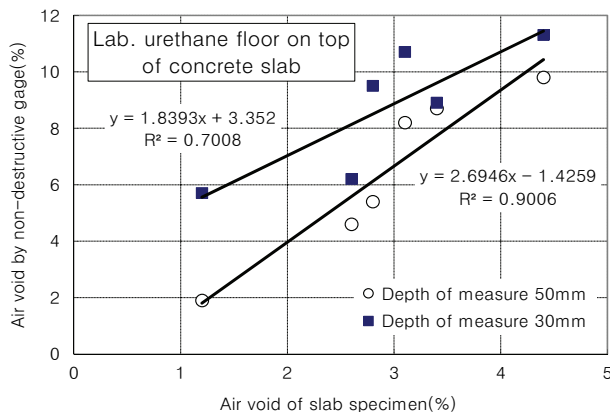
Fig. 5 Relation of actual air voids and the air voids measured by NDDG for the asphalt concrete slab on top of lab urethane concrete floor

Fig. 5부터 Fig. 8는 각기 다른 바닥 위에 놓인 아스팔트 슬래브 공시체를 이용하여 NDDG 측정 가능 깊이인 30mm와 50mm의 깊이 별 비 파괴 공극율과 슬래브 공시체에 대한 실측 공극률의 상관관계를 나타내며, 위치에 따라 조금씩 차이를 보였다. 50mm 깊이에서는 평균 $R^2=0.8398$, 30mm 깊이에서는 $R^2=0.7873$ 으로 50mm가 더 높은 상관관계를 보여준다.

하지만 30mm의 경우 실측공극률이 낮은 2% 이하에서 모두 5~6%의 높은 공극률을 보여 50mm에서의 측정이 변별력이 더 있음을 알 수 있었다.

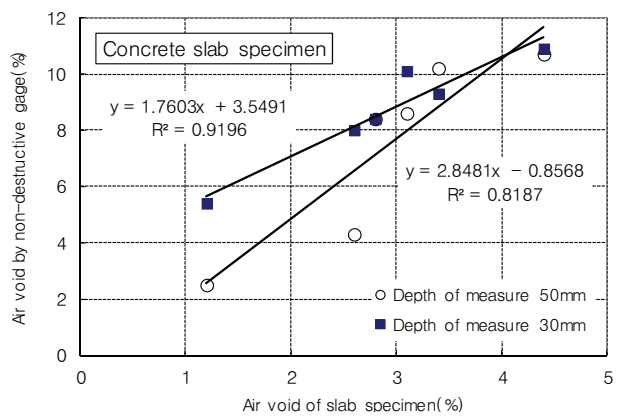
Fig. 6 Relation of actual air voids and the air voids measured by NDDG for the asphalt concrete slab on top of concrete slab specimen

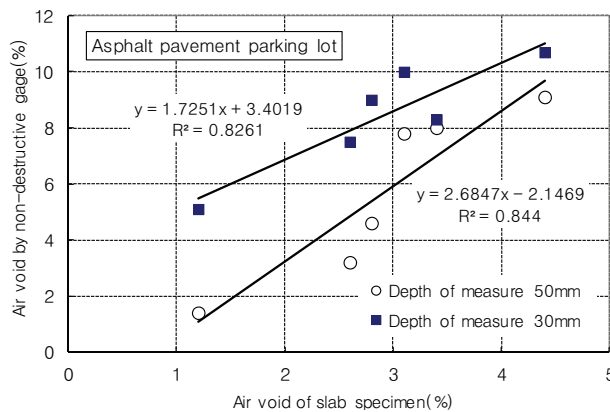
Fig. 7 Relation of actual air voids and the air voids measured by NDDG for the asphalt concrete slab on top of asphalt pavement parking lot.

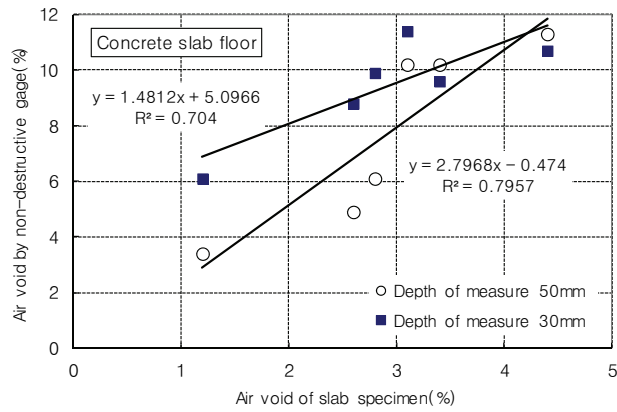
Fig. 8 Relation of actual air voids and the air voids measured by NDDG for the asphalt concrete slab on top of concrete floor

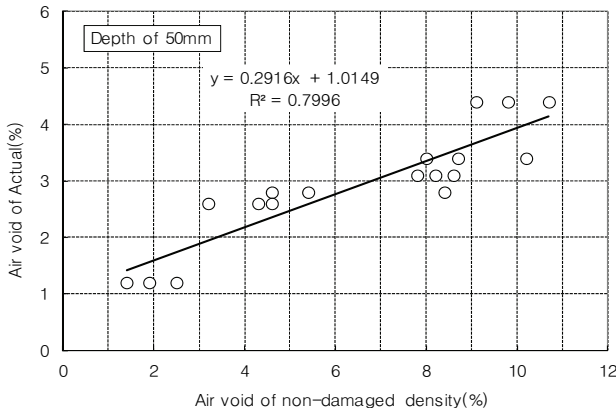
Fig. 9 Relation of actual air voids and air voids measured by NDDG for asphalt concrete slab at the depth of 50mm

Fig. 9, 10은 상기 Table 5에서 50mm의 경우 ①, ②, ③의 데이터와 30mm의 경우는 ②, ③, ④의 데이터를 종합하여 두 그룹에 대한 평균은 각각 6.52, 8.87이며 표준편차는 각각 3.03, 2.02임을 확인하였다. 이를 통해 회귀분석을 수행한 결과에서 50mm는 R^2 값이 0.7996, 30mm는 R^2 값이 0.7717로 두 가지 모두 우수하게 나타나서 비 파괴 측정 공극률(Air void of non-damaged density)로부터 슬래브 공시체의 실제 공극률(Air void of actual)을 추정할 수 있는 모델을 얻을 수 있었다.

50mm의 경우가 다소 R²값은 유사하나 데이터의 적용 범위 (x값)도 약 1~11%로 넓어 실제 현장에서 공시체 채취를 통해 나타나는 공극률이 약 1~10%범위 임을 감안한다면 활용성이 큰 것으로 나타났다. 따라서 Fig. 9의 회귀분석 모델로부터 NDDG에서 얻어진 공극률을 적용한다면 신뢰도 있는 실측 공극률의 추정이 가능하다.

앞서 Fig. 9과 Fig. 10에서 실내시험을 통해 확인된 NDDG 측정 깊이 50mm와 30mm의 상관관계 수식을 사용하여 Table 6과 같이 현장 공극률을 예측하고, 예측한 추정 공극률(Table 6의 Predicted air voids)과 코어 공시체로부터 직접 측정된 공극률(Table 6의 Air voids of field core) 데이터의 회귀분석을 수행하였다. 그 결과 깊이 50mm의 경우 R²≃0.9, 깊이 30mm의 경우 R² ≃0.78으로 나타났다. 이로부터 깊이 50mm가 30mm에 비해 높은 상관관계를 보임으로써 실내시험의 결과와 마찬가지로 현장 측정 결과에서도 측정 깊이 50mm가 변별력이 있는 것으로 나타났다.

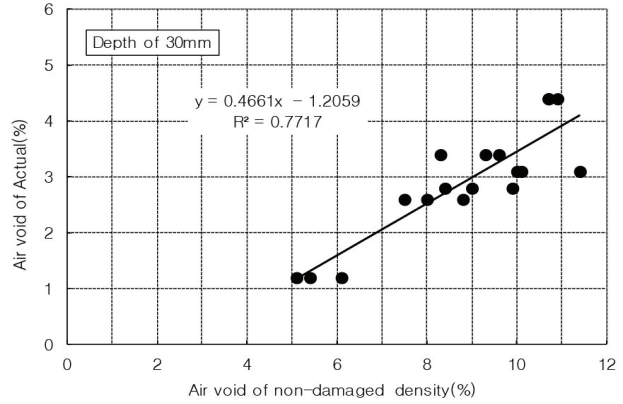
Fig. 10 Relation of actual air voids and air voids measured by NDDG for asphalt concrete slab at the depth of 30mm

이중 30mm의 경우 실측 공극률이 낮은 2% 이하에서 비 파괴 값이 모두 5~7%의 높은 공극률을 보여 데이터의 적용 범위(x값)가 5~11%로 좁으므로 유용성이 떨어진다. 하지만
