## 플레어 시스템의 최적 운영방안에 대한 연구

송방언 · <sup>†</sup>복형준\* · 우인성

## A Study on Optimal Operation for Flare systems

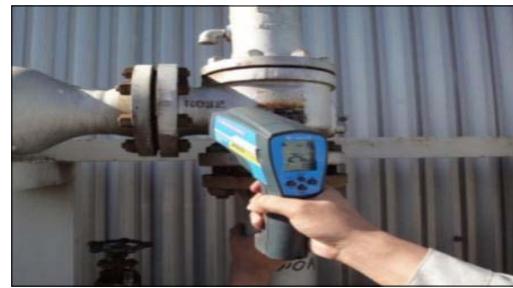
(b). Photographs measuring acoustic velocity.

**Fig. 5.** Method of acoustic velocity measurement.**Table 1.** Experimental condition

주 배관에 연결된 밸브들에 대한 누설측정은 간접 검사방법인 음향 측정법을 사용하였으며 음향 누설 측정기기인 Score Diagnositic사의 Acoustic Leak detector[7]를 사용하였다. 음향 누설측정기의 원리는 안전밸브 내부의 음향을 측정하여 측정결과 값이 Fig. 5와 같은 음향 분포도를 따르는지를 검토하여 누설 여부를 판단하는 방법이다.

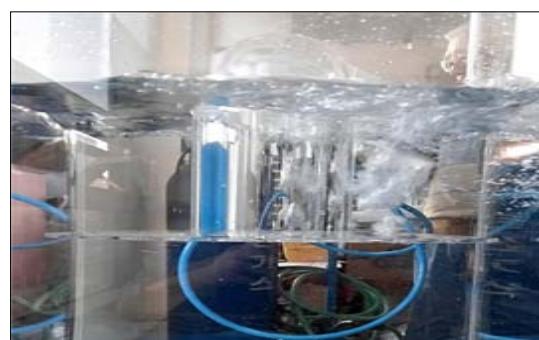
Fig. 10. Model experiment for water seal drum.

통해 Fig. 10과 같이 모형실험을 실시한 결과 맥동 현상을 일으킬만한 유동의 급격한 변화나, 실험 전 가정했던 주입된 가스가 다공판의 범위를 넘어서는 현상도 발생하지 않았다. 따라서 축소모형 실험 결과에 비추어볼 때 밀봉 드럼의 형상에 의해서 맥동 현상이 발생하지 않는 것으로 판단된다.
